・生型検査

・本堂瓦当修理について

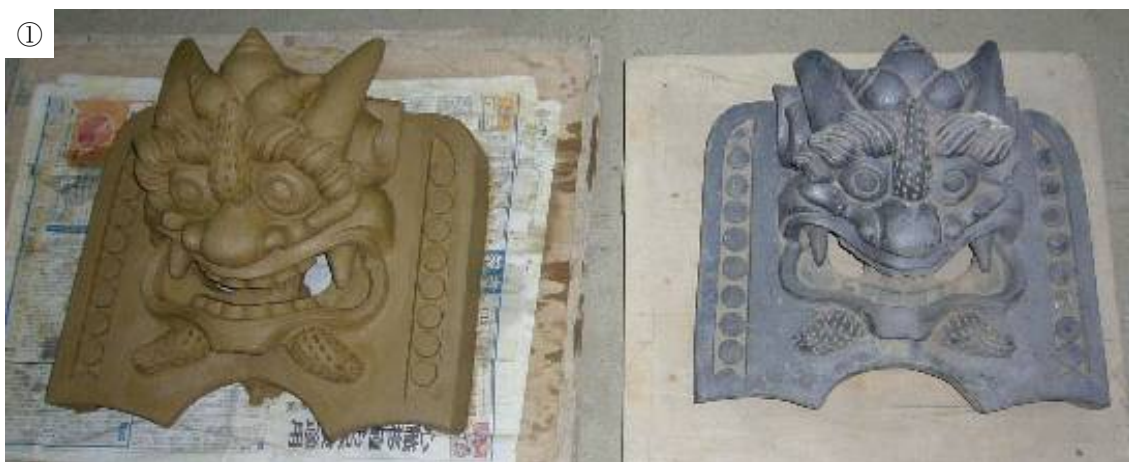
粘土で作成した生型を検査した。焼き縮みを考慮し、仕上がり寸法より1割ほど大きくつくる。

①は、本堂隅棟の鬼瓦。②は、鬼瓦の珠文飾りの補足。珠文に足をつけ、穴に押し込んで圧着する。鬼瓦は、寸法・形状はもちろんだが、表面の加工痕跡など細部もよく観察し、ヘラ磨きの方向などにも留意した。

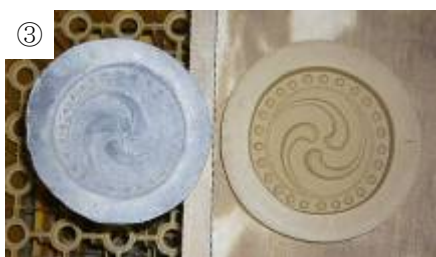
③、④は軒瓦の瓦当。③は本堂軒丸で、④は鐘楼軒平（滴水型）のもの。

当初軒丸はやや縦方向に長い傾向がある。これが意図的なものか、焼成時の変形など偶発的なものかは不明だが、軒の雰囲気を損ねないように、この傾向を踏襲して製作する。

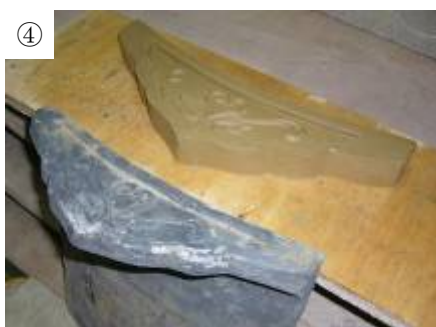
また鐘楼軒平（滴水型）は、瓦当の範（はん）に土が入りきっておらず、文様が浅くかすれてしまっていたものが多かった。こちらは、今回の施工に当たっては、範にきちんと土を押し込み、瓦当文様をきれいに打ち出すこととする。

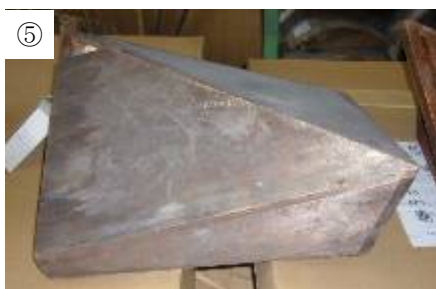
⑤は、隅軒平瓦用の台のサンプル（瓦宇所蔵）。

隅軒平瓦は、振り及び反りがあるため形状が複雑なので、裏甲を取付けてから、隅部分の形状を模した台をつくり、それに合わせて隅軒瓦を製作することとした。

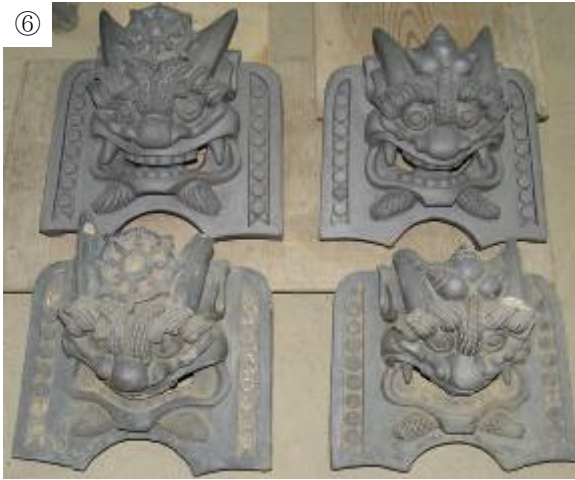
⑥

⑥は、前回検査した本堂鬼瓦の生型を焼成したもの。高さ、幅とも誤差は2mm以内で、申し分なく完成することが出来た。

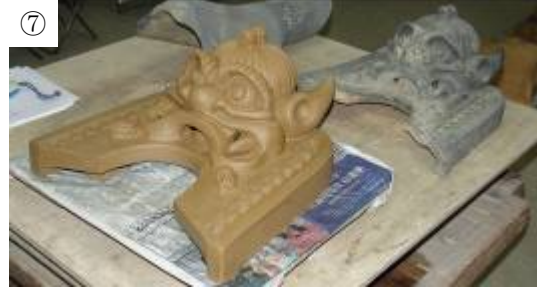
⑦

⑦は本堂背面、二の鬼瓦の生型。二の鬼は、下端がすべて中古に欠き取られているため、足元を復元した。

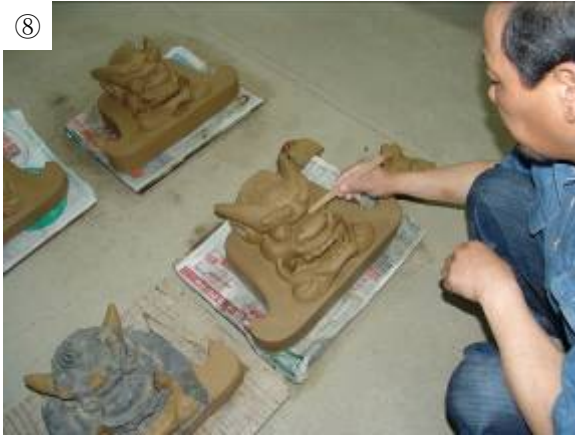
⑧

⑧は求聞持堂の鬼瓦で、古材が1点のみで、それも欠失部分があったため、まず欠失部分について検討し復元した（写真左）。これを参考に生型を製作したが、検査では、目元や口元の張り具合など、細部に少し修正を加えた。

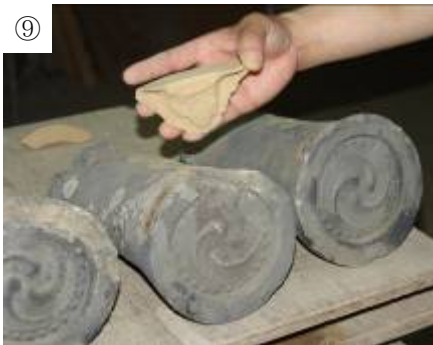
⑨

当初軒丸瓦は、瓦当の端部が欠けているものがあった。施工上は問題がないので、欠けた部分のパーツをつくって接着し、化粧直しをして再用することとした。

⑨は、欠けた部分と、そこに埋め込むパーツ。

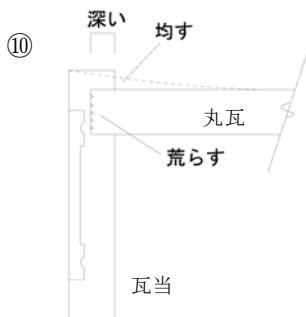
⑩

この欠けた部分をよく観察すると、軒丸瓦の製作方法と、問題点がわかった（図⑩）。

瓦当と丸瓦の接着は、瓦当裏面に掘った溝に丸瓦の木口を押し込んで周辺を均す一般的な方法である。

しかし福勝寺の当初軒丸瓦では、瓦当裏面の溝を深く掘り過ぎたため、瓦当側に残された部分が薄くなり、この部分が欠けやすくなったものと考えられる。

制作者の意図としては、瓦当と丸瓦がはずれ難いように考えたのであろうか。
