公益財団法人
和歌山県文化財センター 一年報

埋蔵文化財発掘調査と文化財建造物保存修理の記録

2024

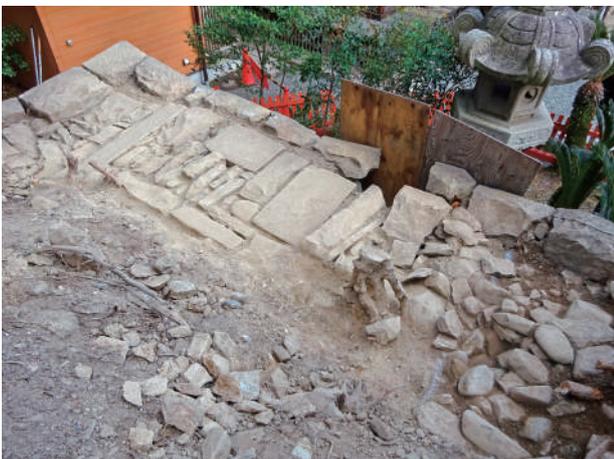
その後、石垣 1 段目を解体後に 2 段目上面の高さまで掘り下げたところ、石垣の内側に切石を中心とした石材で積まれた石積みを確認できた。この石積みは、正面からみれば石垣状、上面からみれば敷石状に積まれているが、石材の大きさも統一感がなく、小さい割石で構築される部分もあること、また、石垣南東部分では正面～側面の石垣に合わせた形で内側に石が積まれていることから、古い前身の石垣ではなく、正面の石垣と一体として構築されたものと考えられる。ただし、加工された切石を使用していることから、石垣構築時に東照宮の敷地にあった切石を石垣の内部構造材として利用した可能性が考えられる。

石垣 1 段目解体後上面（南西から）

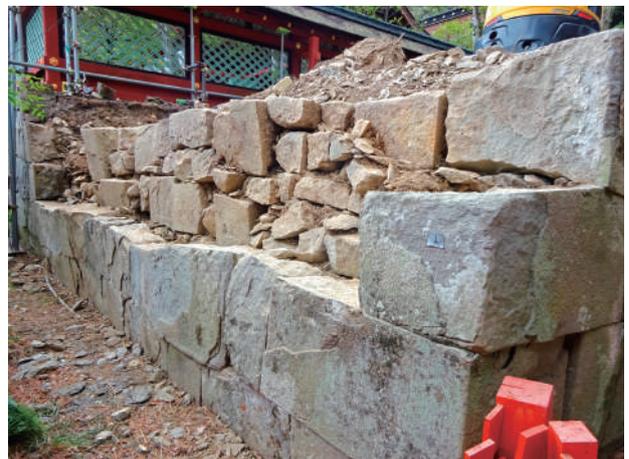
石垣 3 段目解体後正面（南東から）

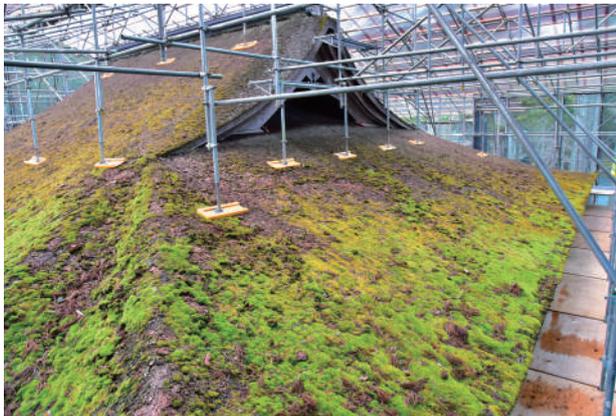
高野山内の湿潤な環境下にあり、南面に蓮池や杉の大木が隣接していたことから、修理前の屋根面には苔や植物が繁茂していた。そのため屋根下地の木部への腐朽も懸念されたが、木部には水分への耐力が高い檜材が使われていたことに加え平成期の解体修理時に

写真2 屋根面の腐朽状況（南西面）

防火対策として張り込まれた野地面の石膏板により、植物が檜皮厚を超えて根を深く張ることを防ぎ、屋根面からの湿気が遮断されていたため、小屋組が健全に保たれたものと判断できた。軒先周辺の木舞や呼び込み板では蒸れ腐れが生じていたため、腐朽箇所のみ取替えを行った。各面の軒付の檜皮材に顕著な腐朽や欠損は認められなかったが、樹木が隣接する西面、南面の中央付近では常時水分が廻った状況となり、裏板の一部では軒積と取り合う上面から内部に及んで腐朽箇所が確認された。このため、必要な範囲の軒積の積み替えと併せて、計画変更の承認を得たうえで裏板の取替えを行った。品軒と取り合う箱棟の障泥板や鬼板の底面はいずれも良好な状態であり、北面と南面の妻部分の破風板下ではドレンチャーの配管を存置したまま平葺の施工が可能であることが確認できたため、今回の事業では箱棟とドレンチャーは解体しない方針とした。以上の施工範囲や事業費の変更に伴い、工期を5ヶ月間延長した。

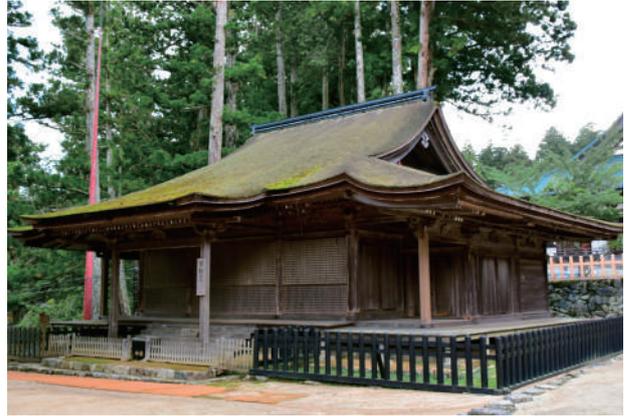
写真1 修理前の金剛峯寺不動堂（北東面）

令和5年度からの2か年度事業として、屋根葺替、塗装修理、部分修理を実施した。初年度は檜皮材の調達と拵え、作業用足場と素屋根の組立、旧檜皮屋根の解体を行い、本年度は檜皮屋根の葺き直し、化粧野地板の胡粉塗塗り直し、土間仕上面の補修を行った。

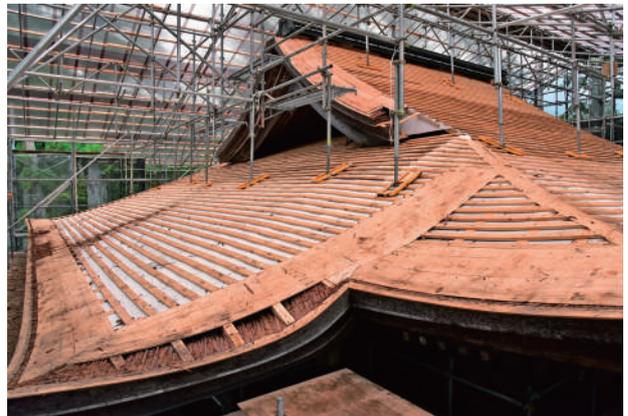
写真3 屋根面の解体状況（北西面）

平葺の施工は6月より開始し、地元高野山の職人を親方として近隣の吉野山の職人が協力し、3人の手により約5ヶ月をかけて葺き上げた。親方が適切に

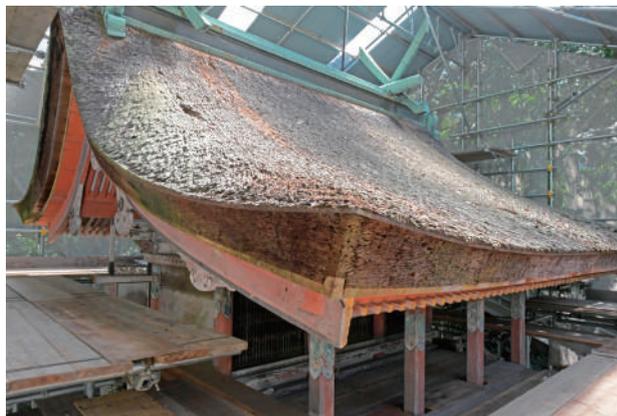
本殿は、江戸時代前半の修理記録は乏しいものの、江戸後期には大掛かりな修理が行われたことが知られる。昭和19年に国宝（当時）の指定を受け、同35年度に解体修理が行われた。以降は平成3年度に檜皮屋根の葺き替えと彩色部の剥落止め等の修理、同11～12年度には防災設備工事が行われて来た。今回修理では、施工から30余年以上が経過し摩耗した屋根面、60余年以上が経過し褪色・剥落が進んだ塗装・彩色面、と社殿外部の全面的な補修を行う。

写真1 修理前の屋根面（北西から見る）

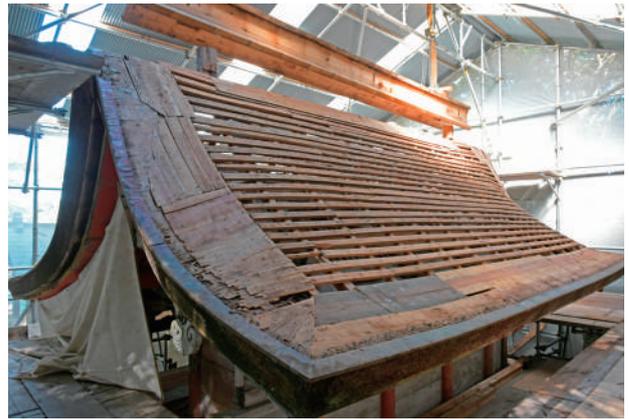
初年度は檜皮屋根の葺き替え作業を中心に、塗装・彩色の修理に向けて仕様等の確認・記録作業や棟まわりの銅板包み補修等を行った。施工時には、野小舞（檜皮屋根の下地材）に江戸時代後期からの部材が半分ほど再利用されていたり（写真2）、現状とは図柄や範囲が異なる彩色の痕跡なども見つかった（写真5）、建物の変遷や昭和修理の様相を垣間見ることでもできた。とりわけ古い彩色痕跡に関しては、その配置や文様構成等を可能な限り調査・記録する作業を、計画変更申請を経て追加実施する運びとなった。（下津 健太郎）

写真2 背面屋根、檜皮の解体状況と近世期の野小舞（南東）

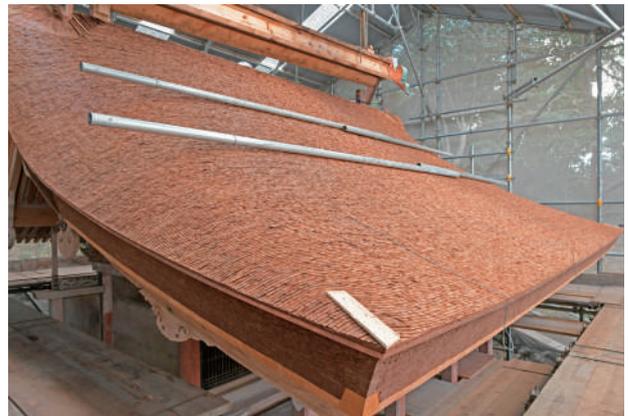
写真3 屋根平葺き復旧状況（北西からみる）

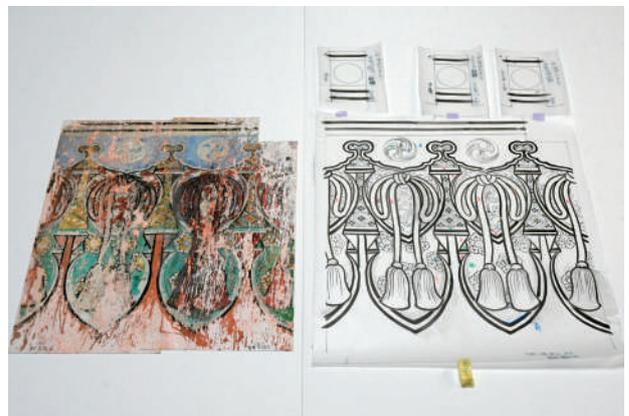
写真4 彩色部の仕様確認・記録作業（身舎柱にて）

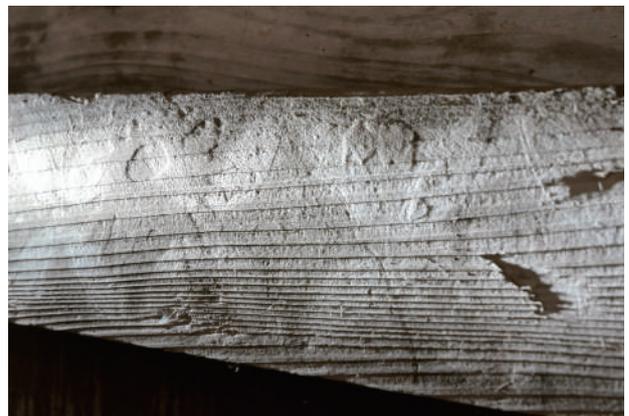
写真5 内法長押で確認された古い彩色の痕跡（菊花）

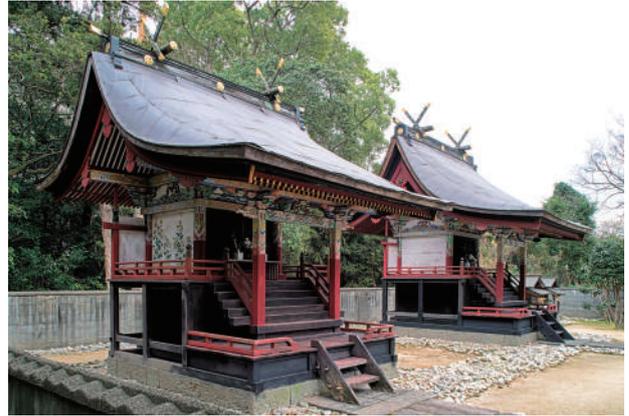
修理前全景（手前：力侍神社本殿、奥：摂社八王子神社本殿）

柿葺の屋根は、前回の解体修理から約30年が経過し、平葺全面で劣化が進んでおり、雨漏りによる化粧野地板の腐食、箱棟廻り木部の劣化なども認められた。令和3年には屋根全面を鉄板で覆って養生している。また、柱の金欄卷・向拝・長押・組物などの彩色や軸部・縁廻り・壁面の丹塗・墨塗・胡粉塗等の塗装に鱗状の剥離や剥落が生じていた。そのため、令和6年度から7年度の2カ年で屋根葺替・塗装修理・部分修理を実施することとした。

6年度は、仮設工事として素屋根・軒足場の建設を行い、屋根工事は柿板の作製を行った。塗装工事のうち彩色の剥落止めの一部を実施した。7年度は、剥落止め終了後、屋根葺き替え工事を行い、その後彩色の補筆、単色の塗装の塗り替えを行う予定である。

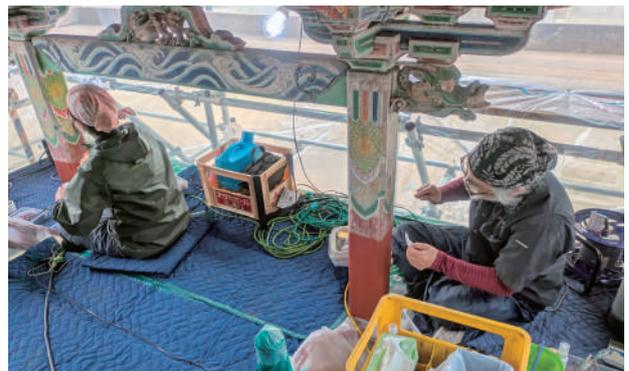
塗装工事（彩色の剥落止め）

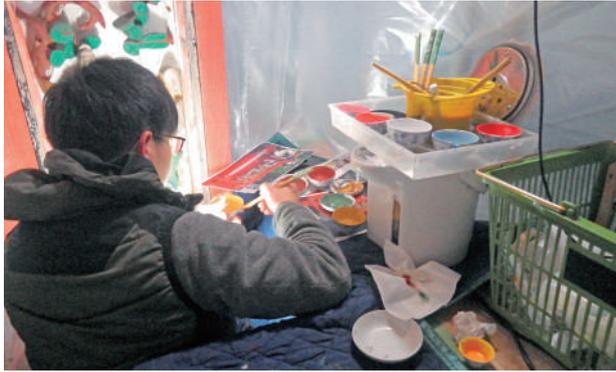
羊宮神社本殿の彩色の補筆

屋根の檜皮葺は、前回の解体修理から30年が経過し、平葺全面で劣化が進んでおり、箱棟廻り木部の腐朽も認められた。また、柱の金欄巻・向拝・長押・組物等の彩色や軸部・縁廻り・壁面の丹塗・墨塗・胡粉塗等の塗装に鱗状の剥離や剥落が生じていた。そのため、令和5年9月から6年9月にかけて屋根葺替・塗装修理・部分修理を行った。令和5年度には、屋根工事、木工事、塗装工事の一部、自動火災報知設備の取り替えを行った。

彩色の補筆は、完全に剥落した箇所をドーサ液で木地固めを行い、胡粉で下地を作ってから実施した。剥落止め箇所と補筆箇所の境目にはややぼかしを入れ、

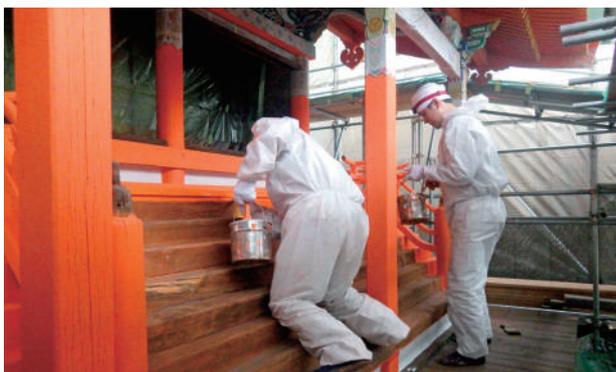
八幡神社本殿の塗装作業

塗装工事は、昨年度には、彩色の経年による剥離を食い止めるために剥落止めを行った。本年度は、完全に剥落した箇所の補筆を行い、縁廻り高欄下と身舎内法長押下を中心に、丹塗りや胡粉塗・黄土塗・墨塗等の褪色の著しい塗装部分を在来の工法に倣って塗り直した。取り外してあった箱棟・高欄の飾り金具は、清掃・整形・金箔押しを施して、元の位置に取り付け直した。すべての作業が完了した後、素屋根等の仮設を解体した。
