公益財団法人
和歌山県文化財センター 年報

埋蔵文化財発掘調査と文化財建造物保存修理の記録

2025

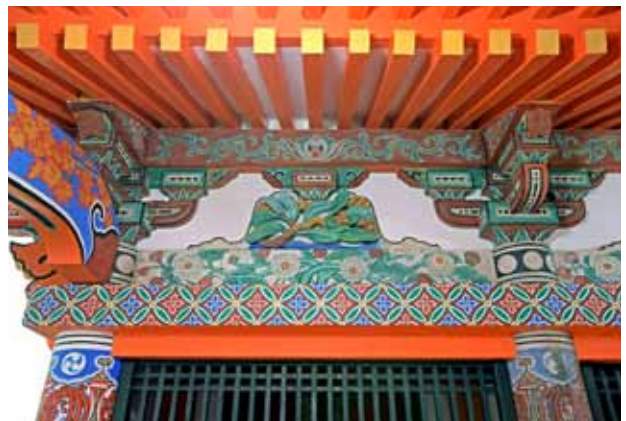
同上（外方の彩色は描き直し、軒内の彩色は補筆とした）

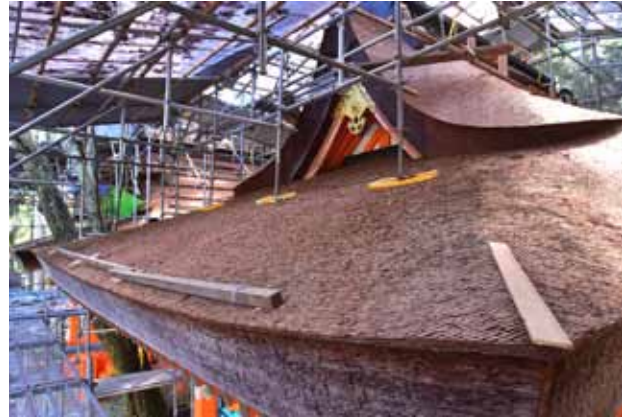
檜皮葺屋根の施工完了（丹生明神社）

前回平成16年に修理を実施して以降、檜皮屋根や塗装の劣化が顕著となってきたため、令和6年11月からの三か年度事業として、檜皮屋根の葺替、塗装修理、飾り金具修理、箱棟などの木部修理を実施し、あわせて附指定の鳥居及び透塀の塗装工事を行っている。

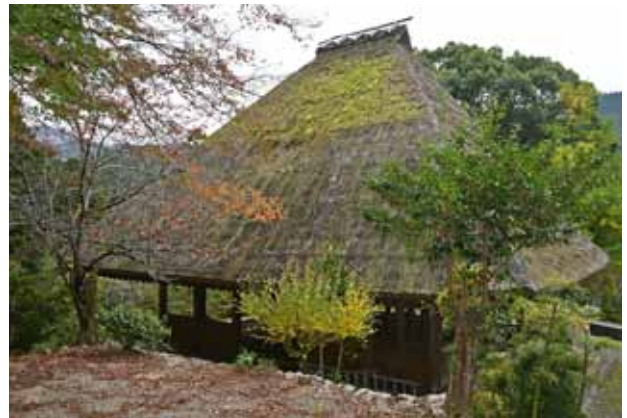
本事業は令和7年度から2カ年で、屋根葺替を行う。今年度は、仮設工事として素屋根と茅置場を組み立てるとともに、屋根工事に向けて茅葺材の調達および貯えを進めた。前回（平成24年度）に実施された屋根葺替から10年以上が経過しており、茅の抜け落ちや厚みの減少といった劣化が顕著になっている。来年度は茅屋根の解体を行い、破損状況を確認したうえで修理範囲を決定し、葺替作業を進める予定である。

修理前の屋根（背面側：北面）

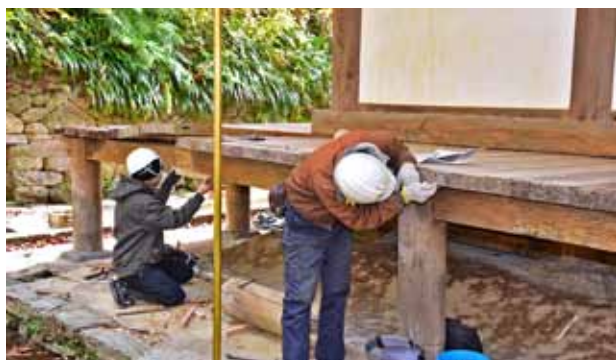
令和5年6月に発生した大雨の影響により、長保寺本堂北側の法面が崩れ、本堂背面の縁廻りが土砂に埋もれて破損した他、床下部にも多量の土砂が流入した。また避雷針の導管や基礎が押し流され、棟上導体を含む本堂との取り合い部の納まりにも不具合が生じ、倒木により背面軒先周辺の瓦が割損していた。

破損した背面縁廻り木部の補修状況

作業足場を撤去した後、縁廻りの修理に取りかかったが、土圧により縁板や縁葛、縁束が変形し、軸部と取り合う箇所にも歪みが生じていたため、破損の著しい箇所の部材を取り外し、土砂を十分に除去して破損部を繕った上で復旧した。同様に木階も本来の位置に戻してずれ止めの補強を行い、モルタル土間の破損部を補修して災害復旧工事を完了した。(多井 忠嗣)

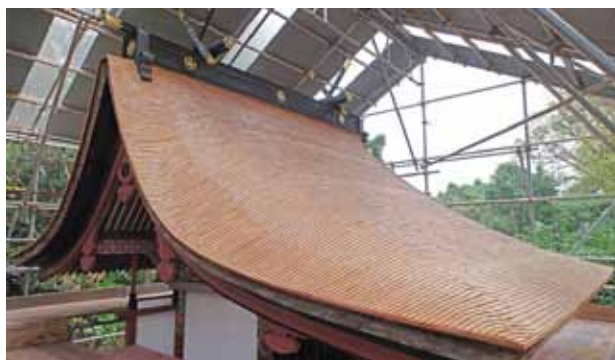
令和6年度から7年度の2カ年で屋根葺替・塗装修理・部分修理を実施した。6年度は、素屋根・軒足場の建設、屋根工事として柿板の作製、塗装工事は彩色の剥落止めを一部施工した。7年度は、引き続き剥落止め、彩色養生を行った後、古い柿葺を解体し、屋根野地や小屋組の補修を行った。力侍社では雨漏りによる二の母屋の折損、桔木先端の破損が確認できたので取り替えることとした。軒付積みの補修、平葺き、箱棟の補修と据え付けを行って屋根工事を終えた。塗装修理は正面軒裏、縁廻り、身舎内法長押下などの褪色の著しい部分の古い塗装を掻き落とし、単色の塗装を塗り替えた後、彩色の補筆を行った。仮設を解体して工事を終了した。

柿葺き屋根の葺き替え工事完了（八王子神社）

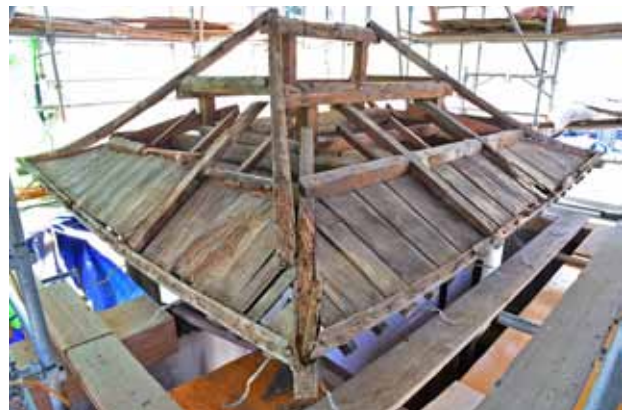
建立当初の状況が残る小屋組

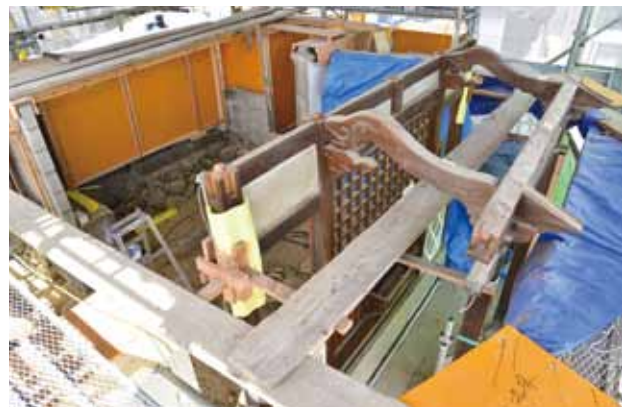
地蔵堂は北面の軒や北西隅の柱などの木部で腐朽が進んでいたほか蟻害も確認されていたため、本年度は本瓦葺屋根全面と、正面軸部を残し木部及び左官壁の分解を行い、補足材の製作や加工を進めた。

正面と向拝軸部を残した分解完了状況

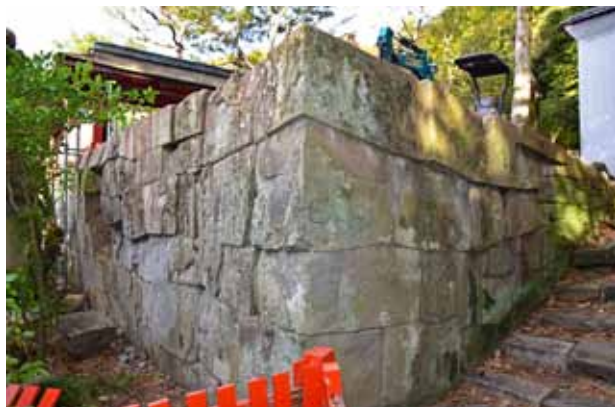
修理前石垣の破損状況

石材の分解を進めた結果、石垣の孕み出しの主たる原因は、石垣内部で成長した樹木の根の繁茂によることが確認されたが、同時に化粧面の奥に別の石積が施され、その石積ごと押し出されていたことに加え、化粧面には奥行が20cm程度の薄い石材が用いられていたことも変形の要因となっていたことが確認された。

一方で、化粧面及び裏面の石積からは施工時期を特定する根拠となり得る遺物が確認出来なかったこともあり、裏面の石積は原則分解せずに保存する方針となったため、石垣化粧面の積み直しにあたっては、裏面石積の表面を養生した上で、一部セメントによる補強も施しながら積み直しを施工した。原則分解前と同じ位置に石材を復したが、破損により再用出来なかった部分は、古材と色目や質感が近い砂岩で新調した。

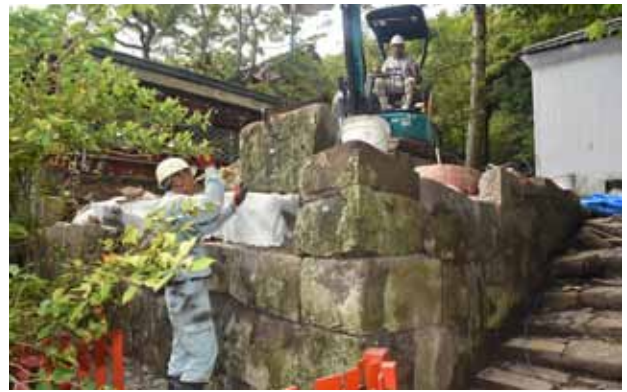
裏面を養生しながらの積み直し状況

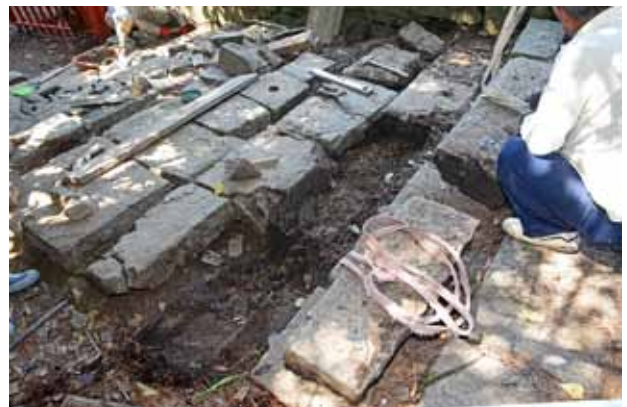
石垣の東側に位置する石階段も、石垣と同様に周辺樹木の根や地盤面の沈下により不陸が進んでいたため、一旦石材を分解し、下地の調整を行った。据え直しは東面石垣との取り合いや地形を考慮して、踏面高さや前後の位置関係を十分に調整しながら施工し、美観を復するとともに、階段として安全に使用することが出来る納まりを復することが出来た。(多井 忠嗣)

石階段の据え直し状況

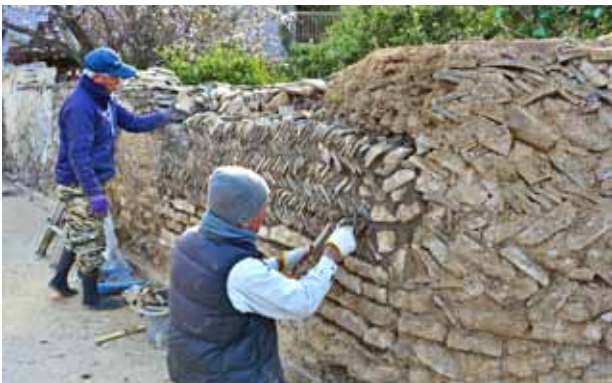
邸宅跡の西面と北面は土塀で囲われているが、全体に破損が進み、道路の往来にも支障が生じかねない状況となっていたため、延べ74.5mの瓦屋根を一旦分解し、土塀や門の破損部分を補修した上で瓦屋根の葺き直しを行う工事を実施し、令和8年3月で完了した。
(多井 忠嗣)

土塀破損部分の積み直し状況
