# 重要文化財 白岩丹生神社本殿の保管古材についての報告

大 給 友 樹

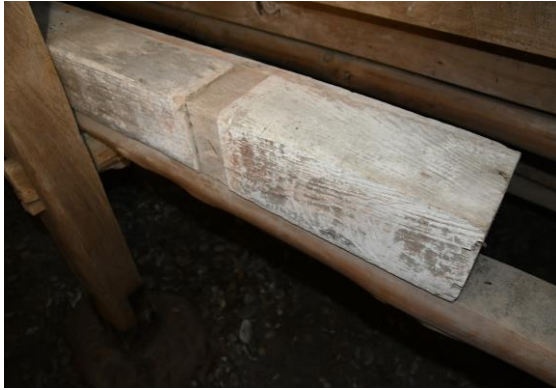
今回、旧段木が向拝床下の束に釘で留め付け、保管されていることを確認した（写真3）。段木は切断され、仕口や塗装面、踏面の風食痕から最上段の東側が残されていることがわかった。段木裏面には、「昭和35年修理以前に取替た旧段木、将来の参考のためここに保存する。昭和三五九年九月持田豊 現場主任」と記されていた（写真4）。

写真3 段木の保管状況（向拝木階下）

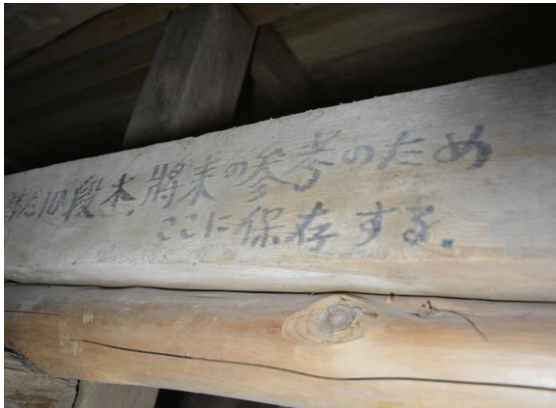
写真4 段木裏面の記述（一部）

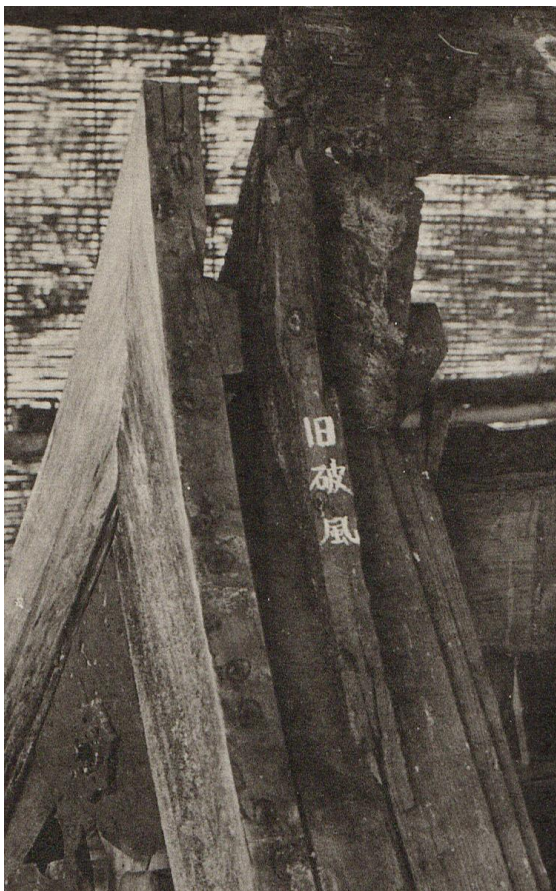
写真5 解体修理時の状況（S35）

文化5年（1808）に、正面破風及び同懸魚の取替ならびに、身舎屋根面を上げて、二軒付に改変を行ったとされ、その時に裏甲尻受けに転用されたと判断している（写真5）。

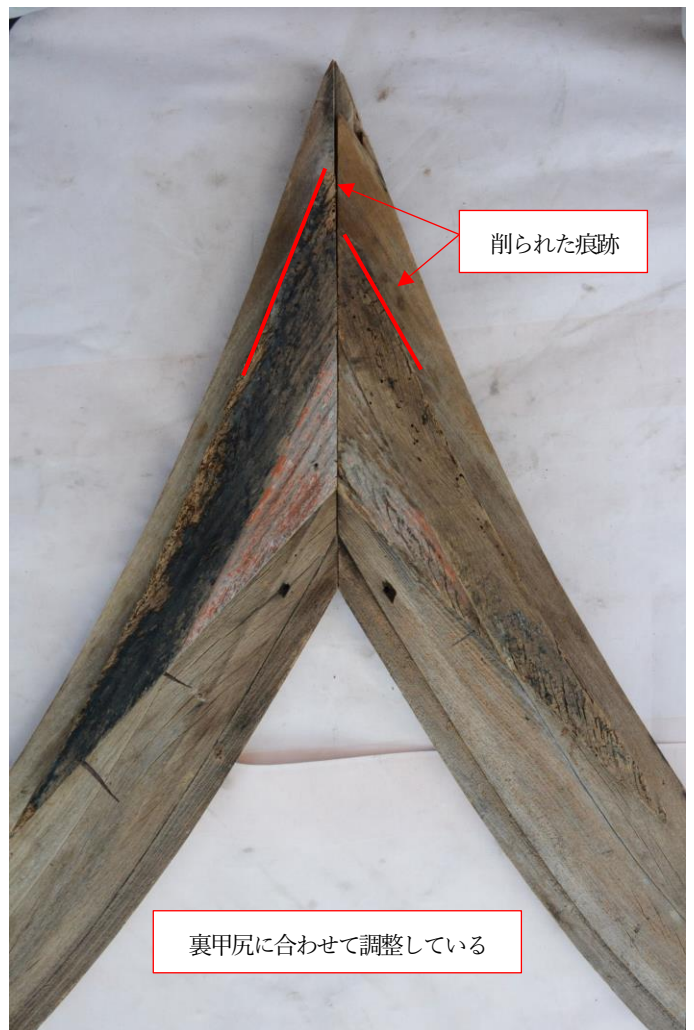
拝み部分の矧付材にもみえる断片であるが、拝みに左右差があり、削られた可能性が高いことから、解体修理時の所見と同様に文化期に調整し転用されたものと判断した（写真6）。見付面には朱土塗と墨塗が認められる。修理工事報告書(S35)では当初の塗装と推定しているが、当該部材を確認したところ風食面に塗装が施されており、文化期以前の中古に塗装した痕跡と考えた。

写真6 破風板と文化5年取替材の比較状況

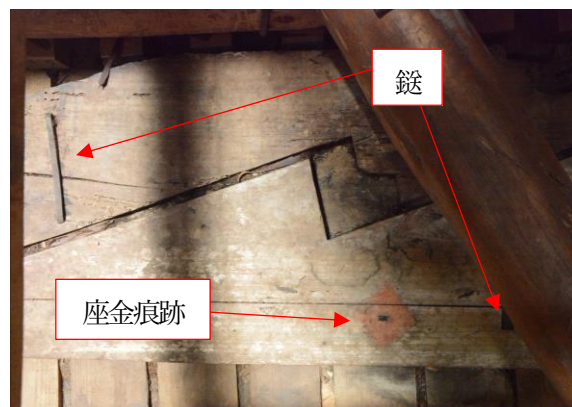
昭和 35 年解体修理時に東側に配されていたものが取替され、向拝の小屋内に保管されたと考えている。座金が使用されていた場所に赤色塗装の痕跡が認められ、矧材の引きつけ等に鋸を打ち込んでいる（写真 7、8）。西側の障泥破風板は再用されており、当該部材同様の座金痕が認められる。

写真7 障泥破風板保管状況（向拝小屋内）

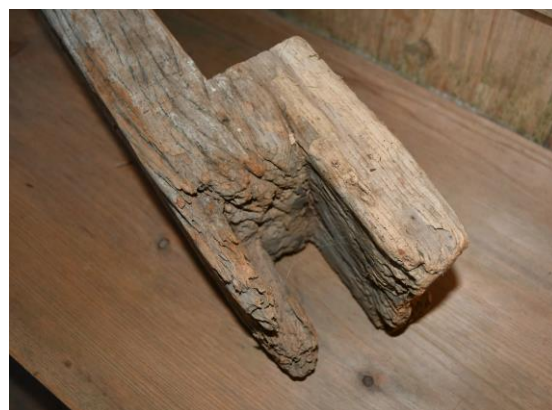
解体修理時(S35)に「ほ二」の番付が木口に記されている。報告書には、明治期に当該部分の胴付をはつり（写真9）、地覆の納まりを変更したとあり（図1）、保管部材を実測し確認を行った（図2）。その結果、現状の継材は解体時の仕口を踏襲されたことを確認した。

写真9 胴付部分をはつった縁束古材

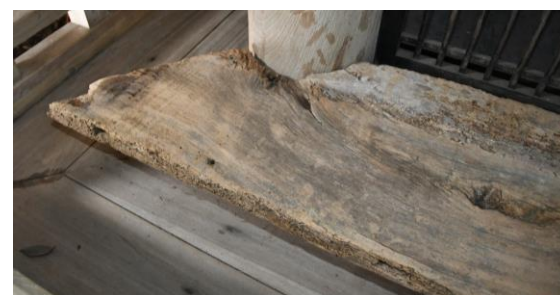
身舎柱（写真10）と正面中央縁束に合わせた欠き、表面の切目長押の風食等の痕跡から、正面中央の縁束から西側端部までの部材と確認することができた（写真11）。

写真10 身舎柱との対応状況

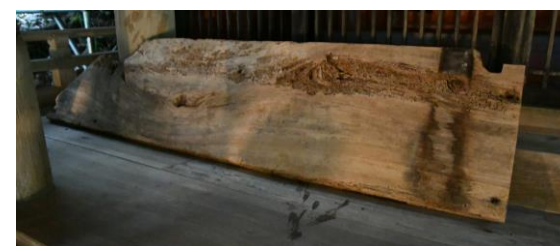
写真11 縁板の使用箇所確認状況

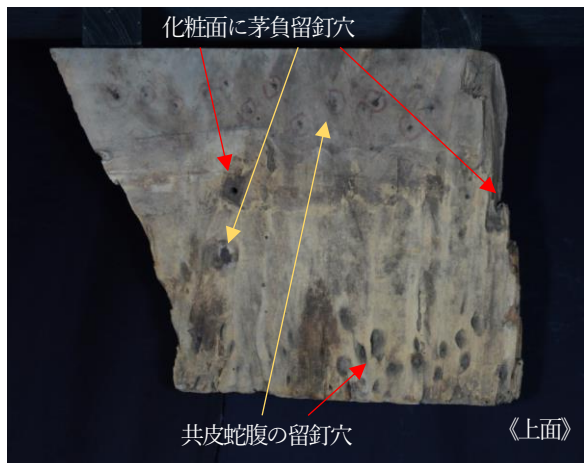
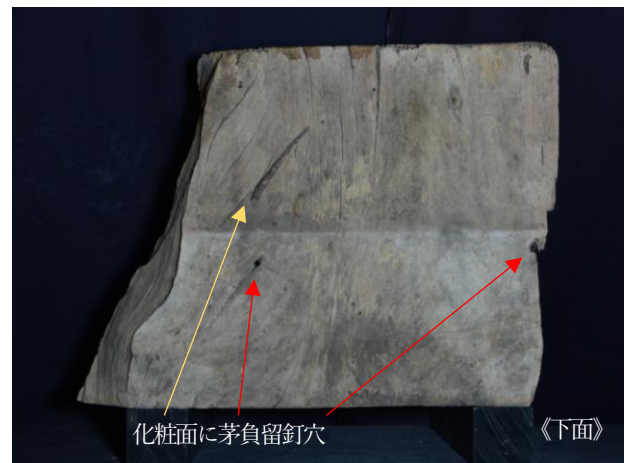
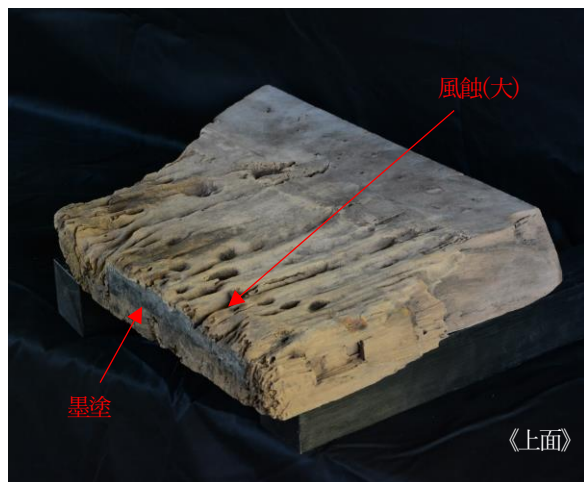
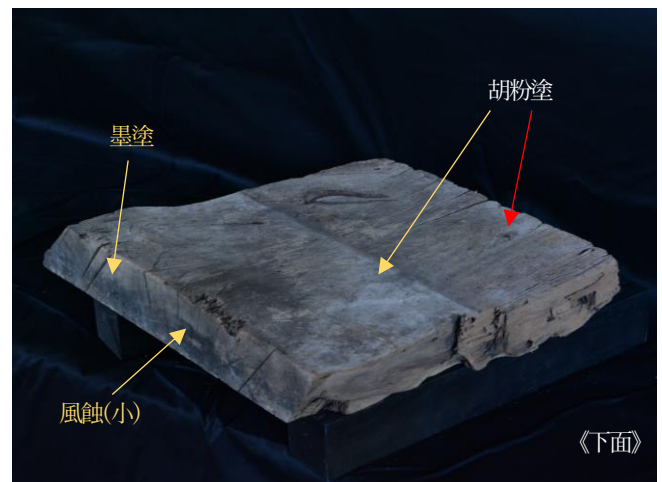
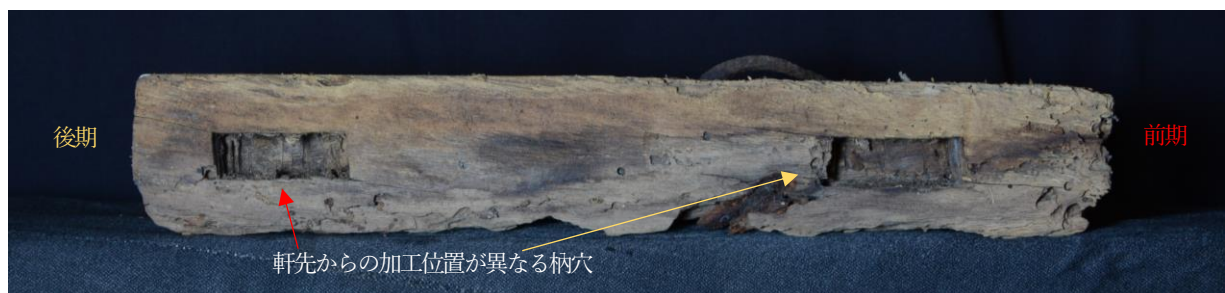
切裏甲は①、②ともに木口に黒色、下面に白色の塗装痕跡が残る。①は欠損により、全幅は不明だが240～270mm程度と推定され、向拝正面切裏甲の現寸に相当する。②は全幅を340mmとし、身舎側面切裏甲の現寸300～360mmに相当する。この材は茅負外側のずれ止めに横繋ぎの雇柄を仕込む柄穴が認められることから、前後を入れ替え再用していることがわかる。両側の木口に黒色痕

跡が認められ、片方は表面の風蝕が著しい。また、風蝕が大きい方の木口を外側にに向けた際に対応する茅負の留釘穴が、再用後に白色塗装を施したと推定される化粧面に残る（写真12）。

切裏甲の古材は当初材が文化期に転用され、昭和35年に取り外されたものと判断した。昭和35年修理時に切裏甲は古材に倣い木口を黒色、下面を白色とし、破風板（千鳥破風含む）、垂木木口、竹の節、高欄の擬宝珠等には黒色を施している。

写真12 切裏甲（床下古材）の痕跡

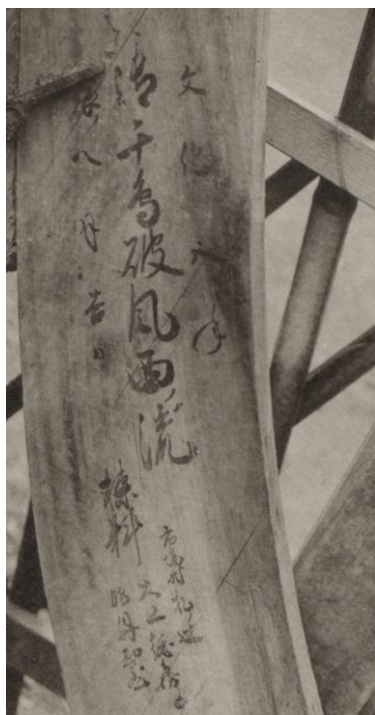
写真 13 墨書の残存状況（昭和 35 年）

解体修理時に取替し、身舎床下に保管された。  
西流の見返しに文化 5 年の墨書が認められる  
（写真 13）。

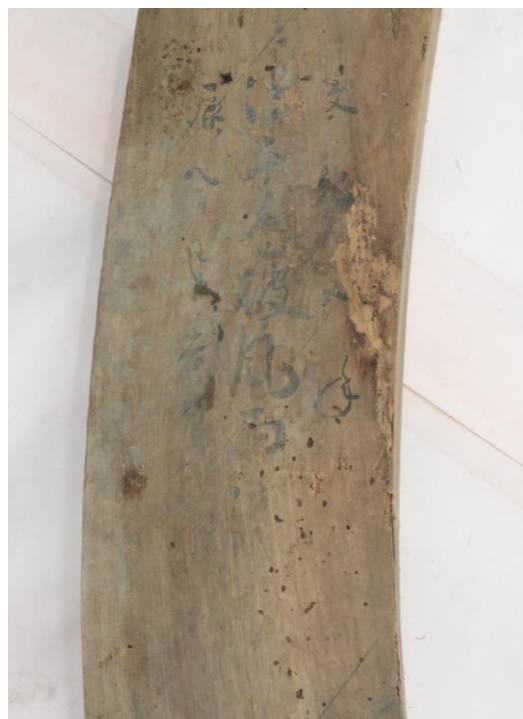
写真 14 墨書の残存状況（現在）

実物と報告書掲載写真を比較すると、日陰に保管されていたにもかかわらず、墨書の劣化が著しい（写真 14）。また、解体時には丹塗の痕跡が確認され、文化 5 年に朱土塗から丹塗に塗り替えを行ったと報告書に記述がある。しかし、現在の実物には丹塗痕跡を確認することが出来なかった（写真 15）。手がかりを求め、解体時の作業状況について、現宮司の親族に聞き取りを行ったところ、解体作業完了後の組み立て前に、柱等の部材表面の塗装を洗い落としていたとの証言を得た。このことから、S35 修理時に部材を清掃するにあたり、中古に施された丹塗とともに墨書も洗い落とされたものと推定した。

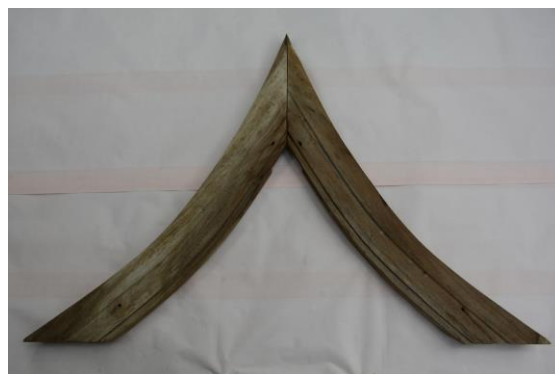
写真 15 正面千鳥破風の組付状況

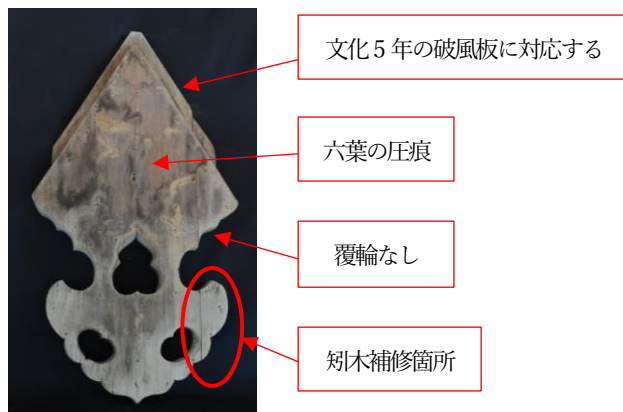
見付面が銅板張りされていた（写真18）。見付に覆輪が彫られていないことから、取付時から銅板が張られる前提で製作されたものと考えられる。銅板の留釘は2回打替され、短木補修されている東側一部は1回打替されている。昭和35年までの間に少なくとも2回補修が行われたと判断できる（写真19）。

写真19 拝懸魚（正面）の見付

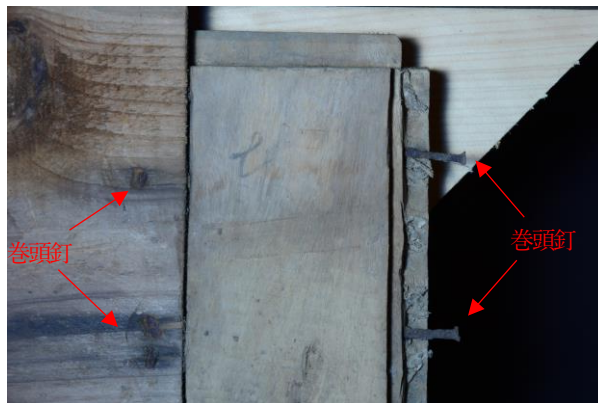
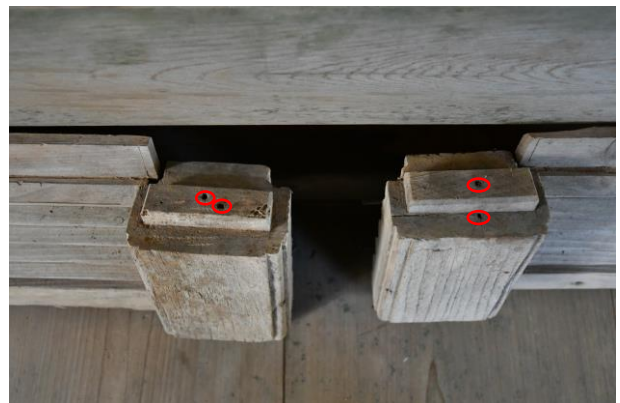
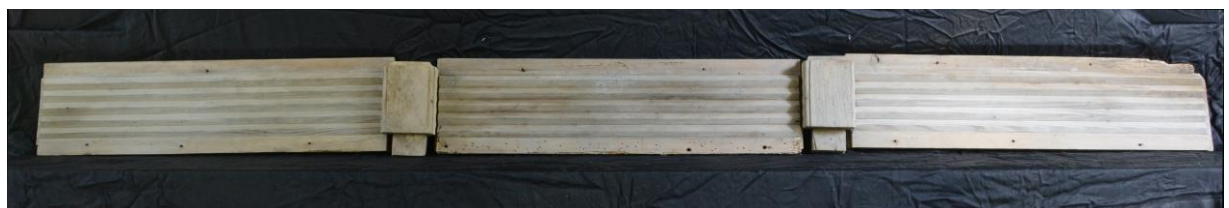
束と両脇の横羽目板は角釘留めされた状態で保管されていた。束の面取は几帳面仕上げで、上端の柄に打替1回分の釘穴が認められる。横羽目板は横盲連子で、釘の打替穴はみられない(写真20)。

束（裏側）の和釘と番付「束」

束（上端）の釘穴

写真20 束・横羽目板 一式

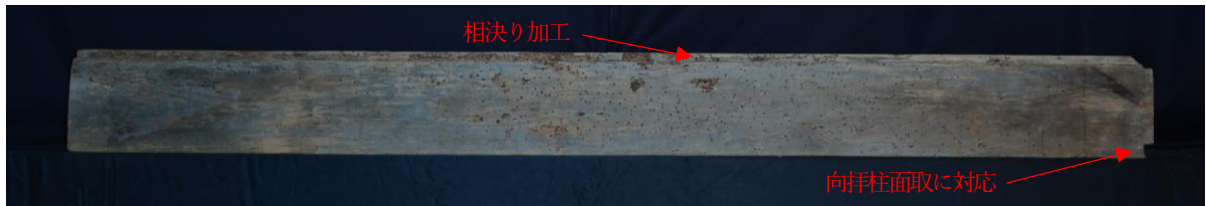
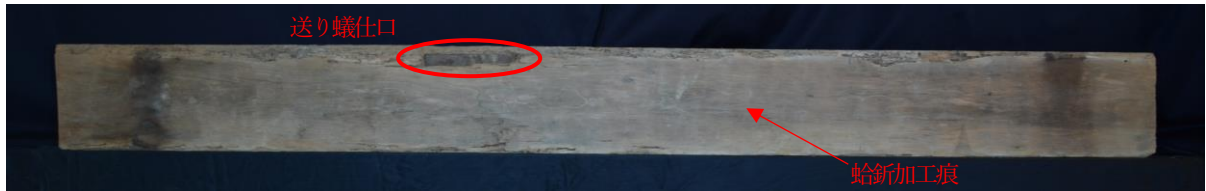
今回、敷板と呼称した部材(写真22)も、報告書(S35)の修理前写真でのみ、確認することができる。当部材は切断された状態で残存し、部材の端部には東側向拝柱の面取部分及び、横目地仕口部の短木箇所にも納まる加工がされている。裏面に、送り蟻仕口及び、蛤鉋の加工痕が認められることから、文化5年以前に小屋組の部材であったものを挽き割り、転用した可能性がある。この部材は、向拝柱間の腰長押と浜床の間に何らかの破損が生じていたために伏せ板として用いられたものと判断した。

写真22 敷板

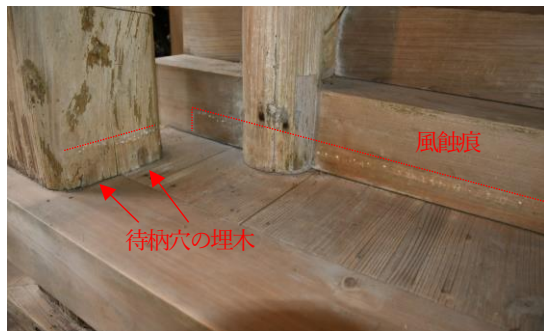
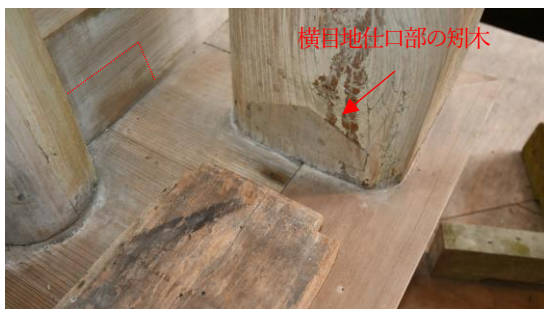
修理前写真で、昭和35年までは浜床まわりの古材が配されていたのを確認した。使用時期は、横羽目板に残る角釘と束の上端打替丸釘穴により、文化5年以降と推定し、明治40年の浜縁まわり改変時に、一度分解が行われたと考えた。また、敷板に接する木階最下の段木は、板状の風蝕痕が認められる。残存する敷板に続いて、板が敷かれていたとともに、当該段木については、明治40年修理の際は再用されたものと判断した(写真23)。

風蝕の痕跡(西側)

写真23 敷板と向拝柱、木階段木の痕跡

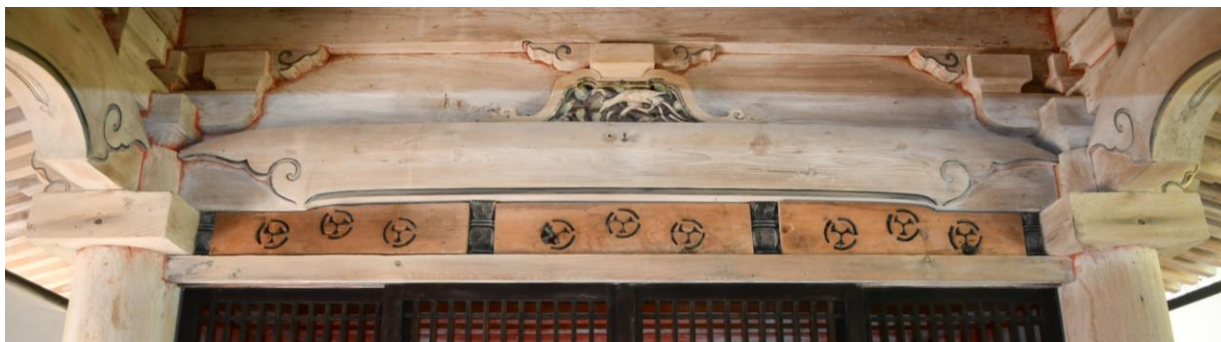
修理工事報告書によると、明治元年の廃仏毀釈のおり、神社が丹塗されているのは不合理とされ、本殿の塗装を洗い落としたと記載されている。その際に、彫刻欄間の彩色については伏板で被覆したものと判断した。釘留せず、竹の節間に嵌め込む仕様となっている（写真 26）。

写真 26 身舎正面に欄間伏板を配した状況
