文化財センター通信

第 27 号

旧中筋家住宅のいま

保存修理の進捗状況

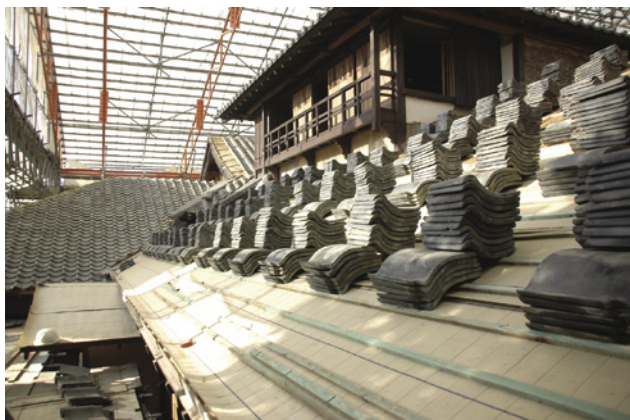
屋根葺き中の旧中筋家住宅主屋

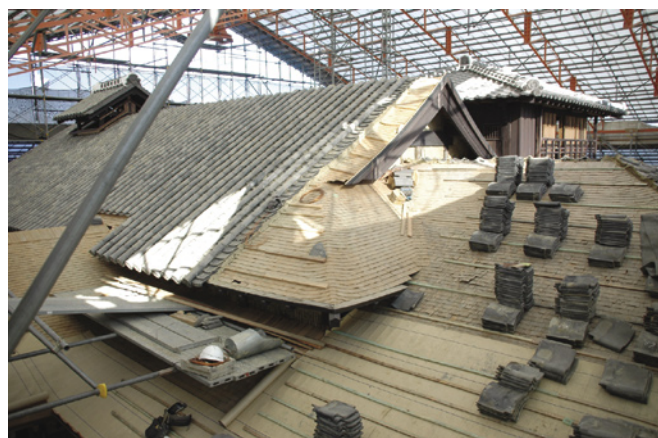
左側は土間台所屋根の本瓦葺

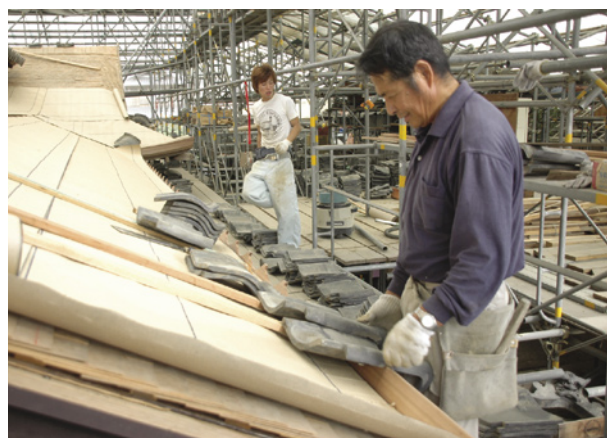
軒瓦を仮並べする

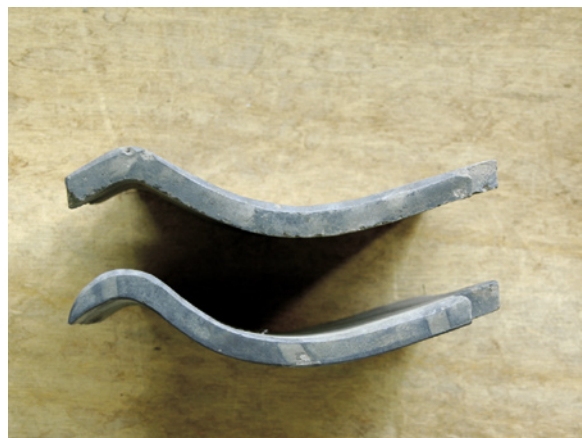
主屋は本瓦と棧瓦で葺き分けられています。棧瓦は棧の部分が丸い独特の形をしており、普通の棧瓦とは異なっています。当地で「丸棧」と呼ばれるこの棧瓦は、和歌山や九州の一部でしか使われていない、全国でも珍しい形をした棧瓦です。前述のように一五〇年間、基本的に屋根は葺き替えられていませんでしたので、大半が建築当初の瓦でした。再び使用出来るかどうか、全てを叩いて検査したところ、およそ六割強ほどが再使用できました。

▼ 上が普通の棧瓦、下が丸棧

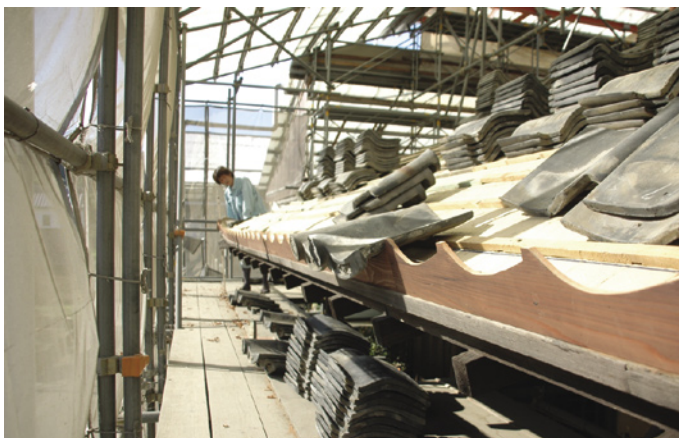
▼ 軒先には瓦縁りの板を打つ

き毎に分類し、その各分類を瓦列ごとにまとめて、屋根に割り付けました。葺くときも一律に打ち付けた瓦棧では、各瓦がうまく瓦棧に載つてこないため、瓦の尻に少しだけ葺き土を置いてなじませながら、瓦の通りが良くなるように葺いています。軒先には瓦の形に合わせた瓦繰りの板を利き幅毎に分けて、打ち付けています。現代の棧瓦葺きは、それこそあつという間に葺き上がりますが、古い瓦を再用し保存していくために、手間がかかっているのです。

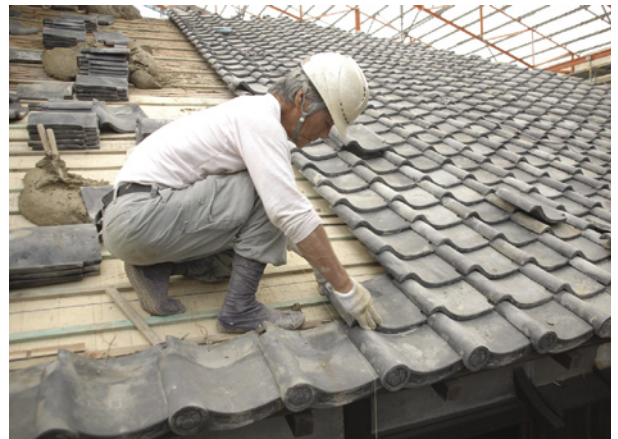
丸棧の地瓦葺の様子

現代の瓦は機械で生産され、均一な大きさ、形状で仕上がっています。しかし昔の瓦は一枚ずつ手作りです。一見同じように見える瓦でも、大きさや形状がまちまちなのです。このため古瓦を現代の感覚でそのまま葺くと、ガタガタの屋根面になってしまいます。今回の工事では、すべての古瓦の利き幅（葺いたときの横幅）を計り、大き

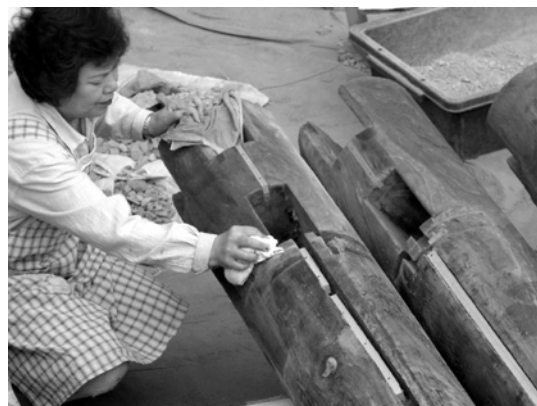
本堂の楠の柱を、ぬか袋で磨く
