文化財センター季刊情報誌【かざぐるま】

2017 冬号 **81**

特集 旧西村家住宅の保存修理 (2)

特集 「建造物 旧西村家住宅」の保存修理（2）

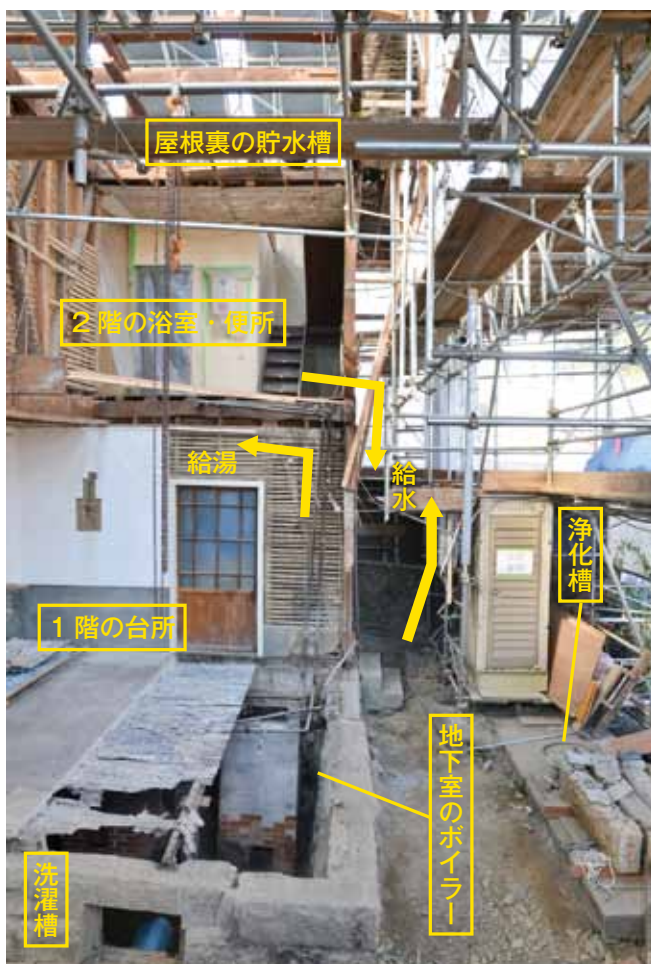
写真 13 建物北東の解体状況と設備類の配置
(地下水を屋根裏の貯水槽へ汲み上げ、地下室のボイラーに下ろして温めて、浴室や洗濯槽などへ給湯する仕組みとなっています。)

北東の台所の下にある地下室にはボイラー、その上方の屋根裏部分には貯水槽を据えます。貯水槽に地下水を手動ポンプで汲み上げ、台所や浴室、北西に集めた洗面室や便所へと給水しました。また、ボイラーで水を温めて、そのお湯を2階の浴室に送るなど、給湯機能も備えられています。お湯は、地下室内の洗濯槽にも送られました。便所は水洗式で、建物の北側に濾過式の浄化槽を設けています(写真13、図4)。

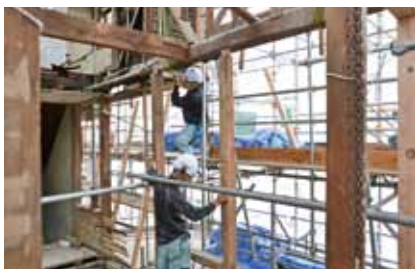
写真 14 日本室、軸組の組み直し

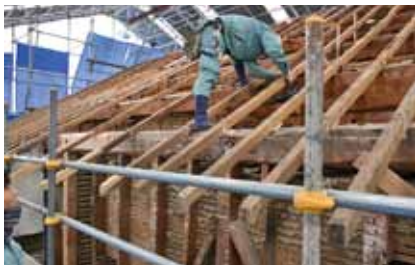
写真 15 垂木組み付けの様子

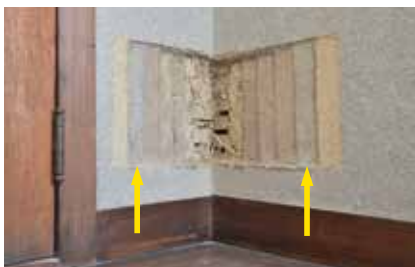
修理中に解体した内装の調査では、建築された当時、寝室の内壁はいずれも浅葱色(緑がかった薄めの藍色)であったことがわかりました(写真18)。この理由としては、「風邪などで日中に休む際にも気分がよろしい」ようにとある、カーテンとともに緑色にされたものと考えられます。

写真 18 寝室内の浅葱色の砂壁

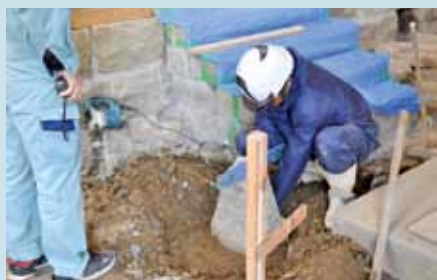
遣り方の状況

現場で写すために木杭や板で作った仮設物です。部材の正確な位置を決める重要な作業ですから、水糸を張ったり、レーザー水準器を使って部材を配置したい位置からの距離を測り、計画通りの位置に施工が出来るのかを確認します。
