平成 24 年度

和歌の浦史跡等・登録記念物・歴史の道整備事業に伴う

# 名勝和歌の浦妹背山三断橋修理報告書

公益財団法人和歌山県文化財センター

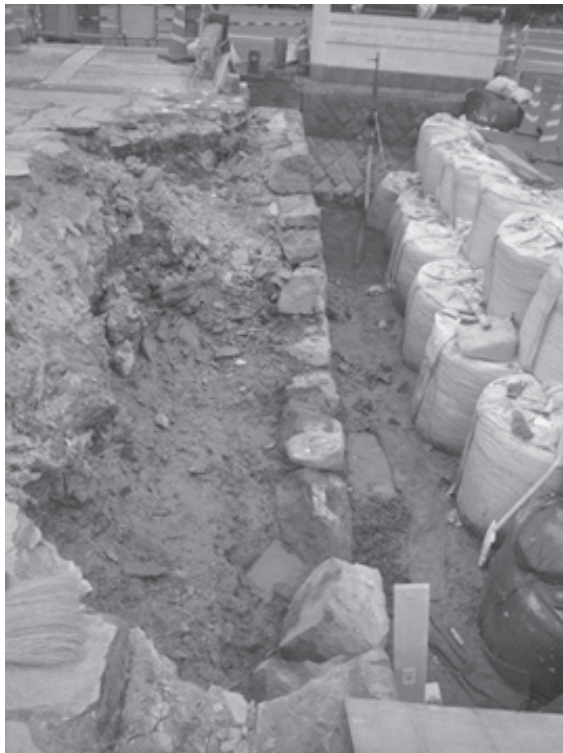
図 19 石垣B（北面東）根石の通り

り積みではなかったが、5 cm前後に砕いた砂岩が裏込土として入れられていた。

石積解体（築石）24.59 m<sup>2</sup>、石積解体（角石）0.83 m<sup>2</sup>、石積積直（築石）19.42 m<sup>2</sup>、石積積直（角石）0.73 m<sup>2</sup>、石積新補積（築石）5.17 m<sup>2</sup>、石積新補積（角石）0.10 m<sup>2</sup>、間詰石 2.77 m<sup>2</sup>を行った。

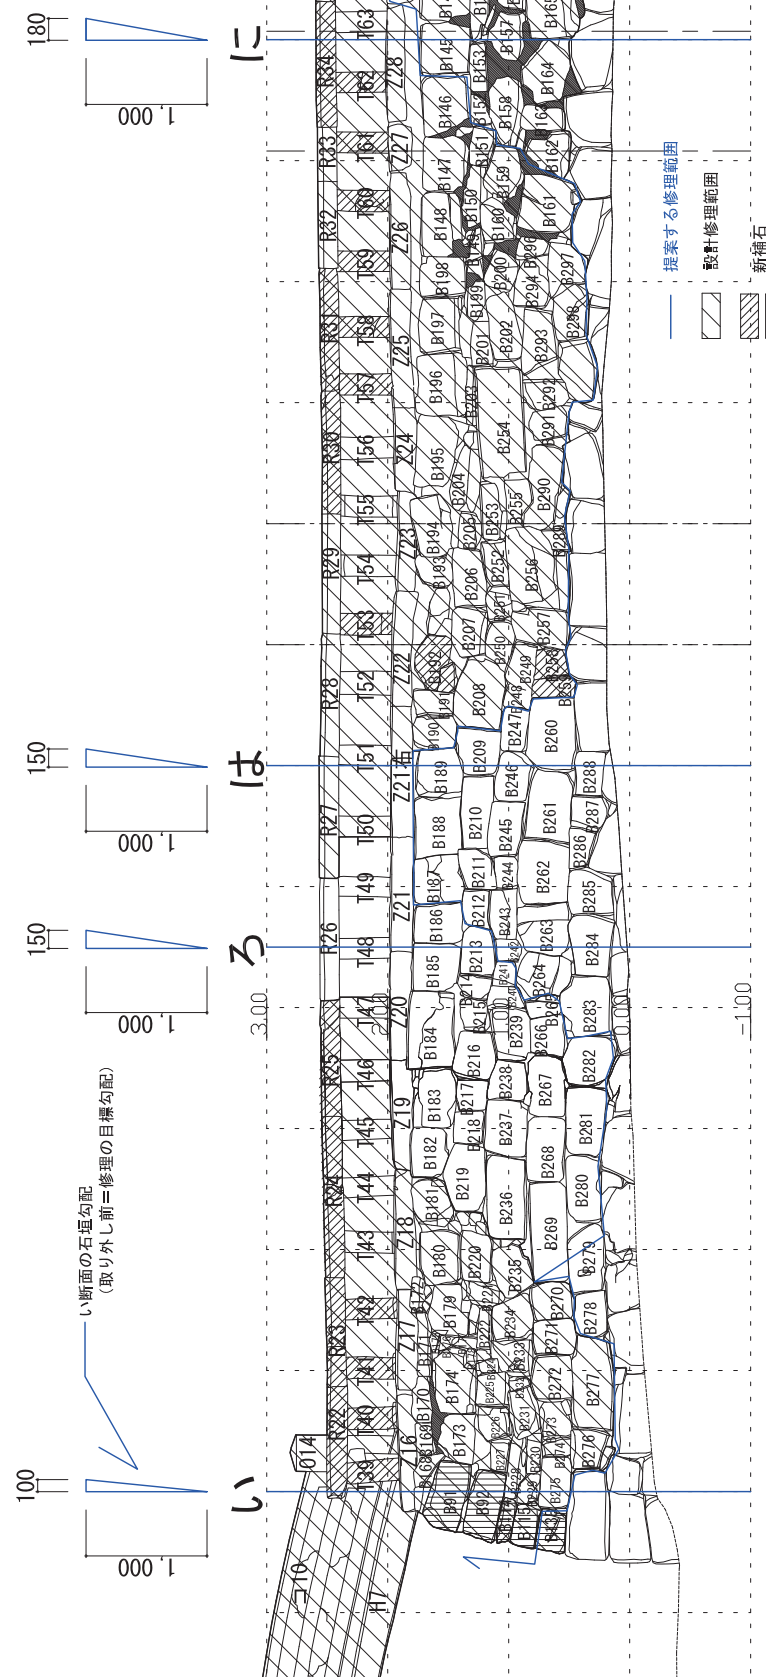
図 21 石垣B 修理平面図

- ※下記の修理立面図作成の概念
- ①い、ろ、は、に断面ははらみが少なく、天端と根石を結んだ線を修理勾配とした。
  - ②はらみの大きい部分を解体修理対象とし、このことは天端の通りはほぼ直線に戻すことの出来る部分まで解体することを目的の一つとする。
  - ③この図面の概念説明の補助として綴じた別途現況写真を参照のこと

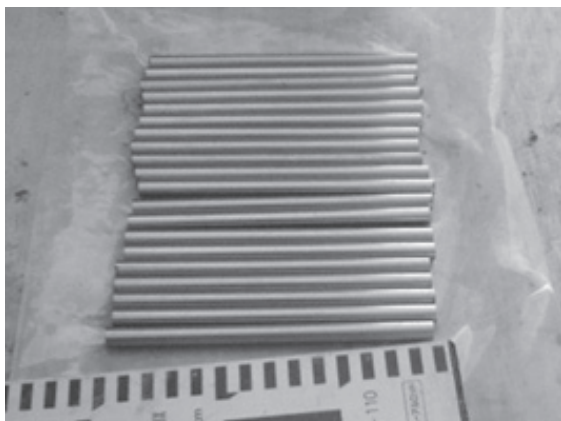
図 27 ダボ（ステンレスピン）

三断橋解体中に、高欄、欄干、束石、地覆石に多くの割れがあることが判明した。極力再利用をすることとして、接合面はエポキシ系接着剤を用い、必要に応じてダボ（ステンレスピン）を埋め込み補強を図った。

高欄は解体時に大きく破損していることが判明したため、石橋 2 は 6 枚の内 5 枚、石橋 3 は 4 枚全て接合修理を行った。また高欄、欄干、束石、地覆石の割れ石材で、接合により再利用可能な石材は、新補石に取り替えず、再利用する。接合はエポキシ系接着剤を用い、必要に応じダボ (ステンレスピン) を埋め込み補強を図る。
