# 風車

第 33 号

## 紀三井寺 文化財建造物の保存修理

### 重要文化財護国院多宝塔、鐘樓、楼門

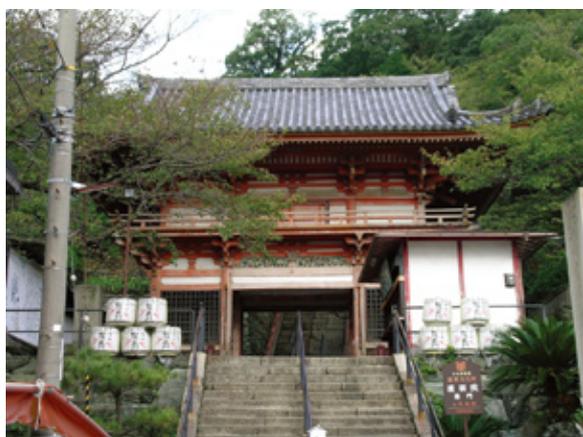
楼門修理前の正面全景

楼門は明治四二年、昭和四〇年の二回にわたり解体修理されています。近年になって塗装の劣化が目立つようになってきました。

参詣者が多数通り抜ける軒内土間叩きは一部で割れて表面が浮いてしまっているところがあります。今後の活用を考えて、セメントを混入した土間叩きで修理する予定です。

今回の修理では、他と同様、丹塗り、胡粉塗り、黄土塗りをいったんはがして、塗り直すほか、壁の漆喰塗りを塗り直す工事を行います。現在は仮設足場を掛け、塗装をはがす作業を行っています。

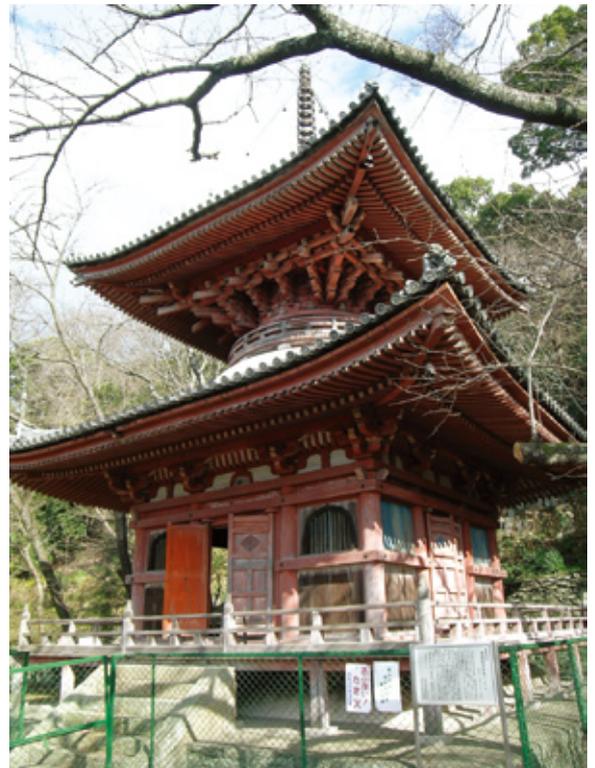
多宝塔修理前の全景

多宝塔は昭和二六年（一九五二）に、災害復旧で解体修理がなされていまず。それ以来、大きな修理はありませんが、下層屋根の上層屋根雨落ち部分から雨漏りをきたし、一部は野地まで腐らせてしまっていました。また木部に塗られた塗装が、全体にはげてきている状態でした。

今回の修理では下層屋根の本瓦葺きをいったん解体し、腐朽した野地板や軒先の茅負、裏甲などを取り替える工事を行います。現在は腐朽部分の解体を終えた状態です。破損した瓦は同じ形で新調し、野地や軒先の修理後は、在来通りに瓦を葺く予定で進めます。

木部に塗られた塗装はすべていったんはがし、丹塗り、胡粉塗り、黄土塗りなどの塗装を伝統的な工法で塗る予定です。現在は塗装をはがす作業がほぼ完了した状態です。

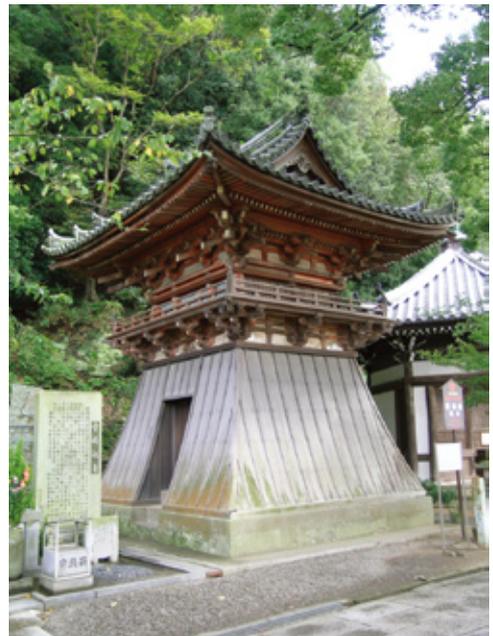
鐘樓の修理前全景

鐘楼は昭和十一年に解体修理がなされており、その後は大きな修理はありませんでしたが、近年になって降り棟付近で雨漏りをきたし、一部の軒先が腐朽してしまっている状態です。また袴腰の板壁も雨水で一部が腐朽してしまっています。木部の塗装は経年によってはげ落ちてきています。

今回の修理では、袴腰をいったん解体し、腐朽した壁板や土台などの部材を取り替えるほか、屋根は東側の降り棟付近を部分的に解体し、雨漏りによって腐朽した野地を修理する予定です。また、木部に塗られた塗装はすべてはがし、丹塗り、胡粉塗り、黄土塗

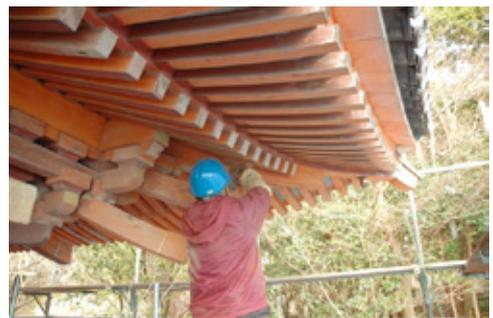
多宝塔の塗装を落としている状況

面の下を見ると、昭和修理で塗装の仕様が替えられていることがわかります。現在どのような仕様で塗装するか検討中で、文化庁の指導をあおぎながら実施計画を立案していく予定です。

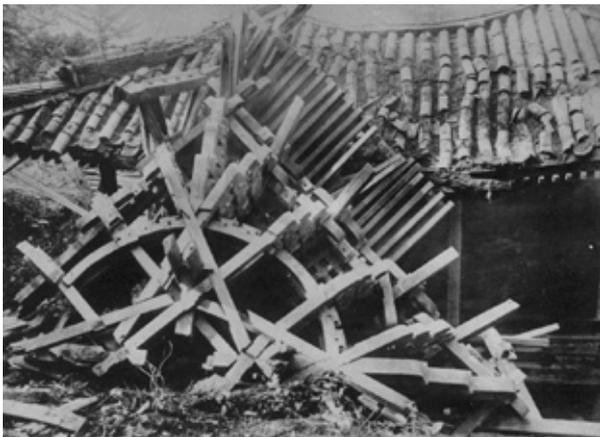
昭和二五年（一九五〇）に、ジェーン台風による倒木で上層が倒壊する大きな被害を受け（p.4写真）、翌年、復旧の解体修理がなされました。

多宝塔昭和25年の破損状況（修理工事報告書より転載）

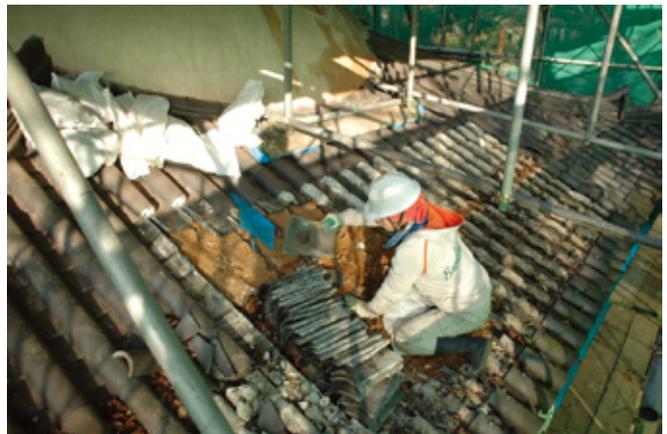
### ▼ 多宝塔の下層屋根瓦の解体作業
