流造本殿の基本計画……天神社を中心として

櫻井敏雄

要 旨

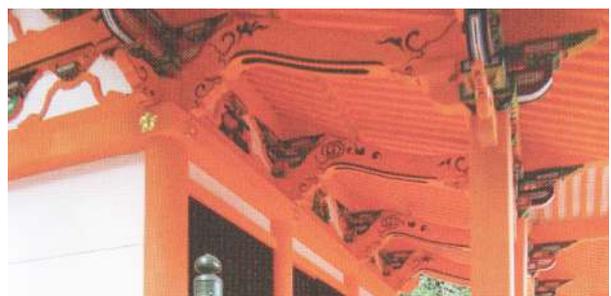
海老虹梁の細部様式も中央と両脇でことなり、中央元口の多重の木瓜紋と若葉の飛び方も珍しい

こうした複雑な様式をとるが、**向拝**の象鼻・唐獅子鼻・唐破風内の龍の彫刻臺股・組物などは貞享とみられ、虹梁型桁や海老虹梁はそれよりも古式で（寛文頃の補修か）、後者の虹梁尻の巻いた木瓜紋などは例を見ず、元口の頭貫木鼻との納まりも悪く、**身舎**の細部とも様式を異にする。

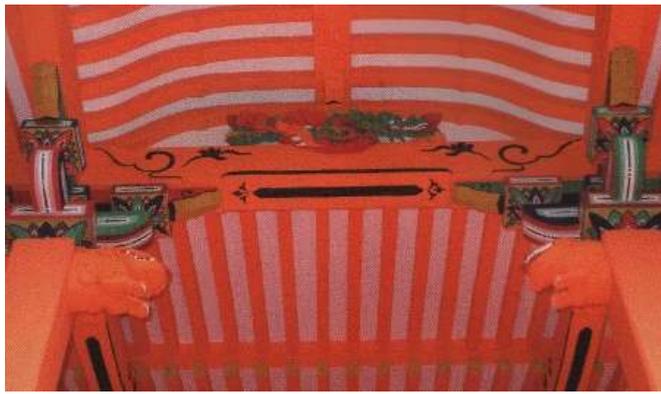
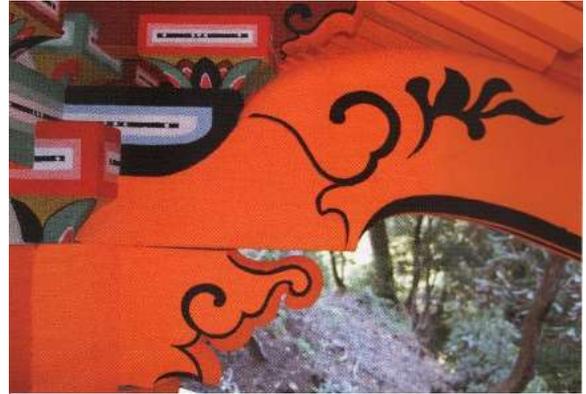
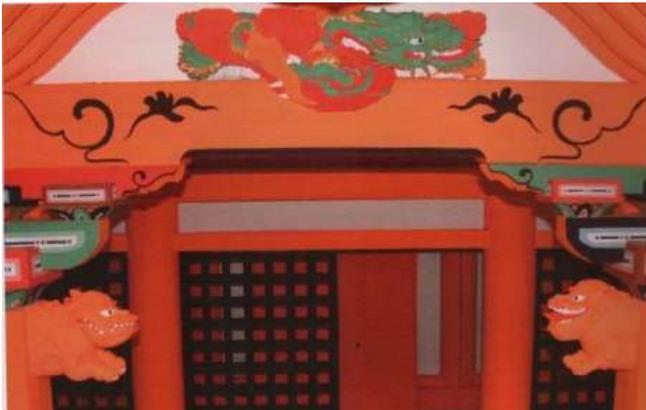
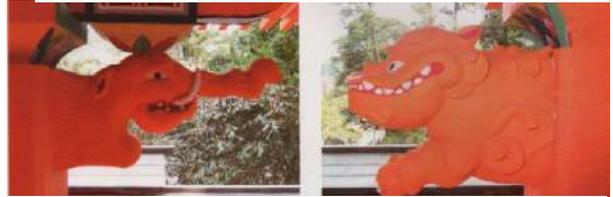
上：向拝頭貫先端調刻木鼻二種 下：頭貫先端木鼻二種

上：向拝中央間見上げ 上右：海老虹梁元口絵様
下：同上虹梁型出桁・龍彫刻

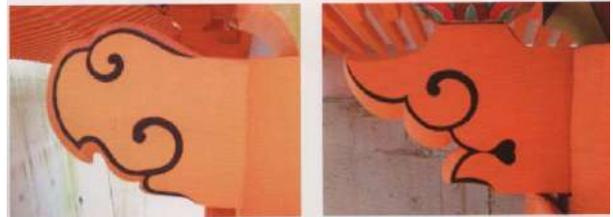
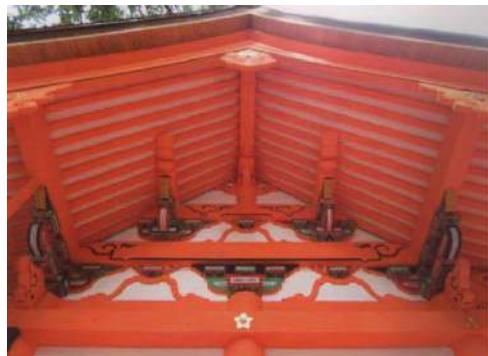
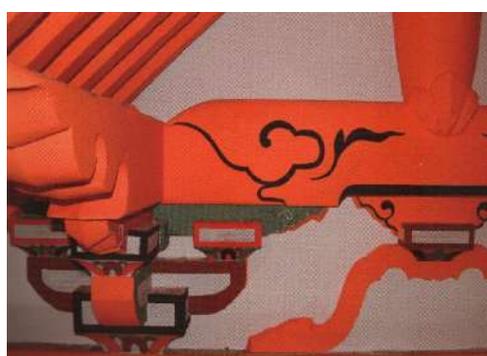
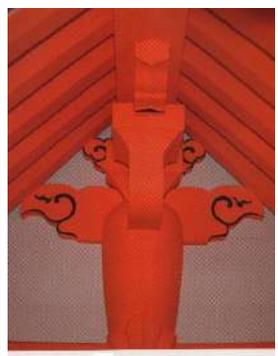
妻組（二重虹梁）

中央の2本は当初は菖蒲桁と一木であったとみられる痕跡を残し（絵様も特異）、化粧棟木は古材とみられる。当初は千鳥破風もついていたとみられる。

妻組の二重虹梁の絵様も上下で大きく異なり、貞享以前の従前の様式（元和・寛文）を踏襲した可能性も考えられ、様式が混用されている。墓股も二種ある。

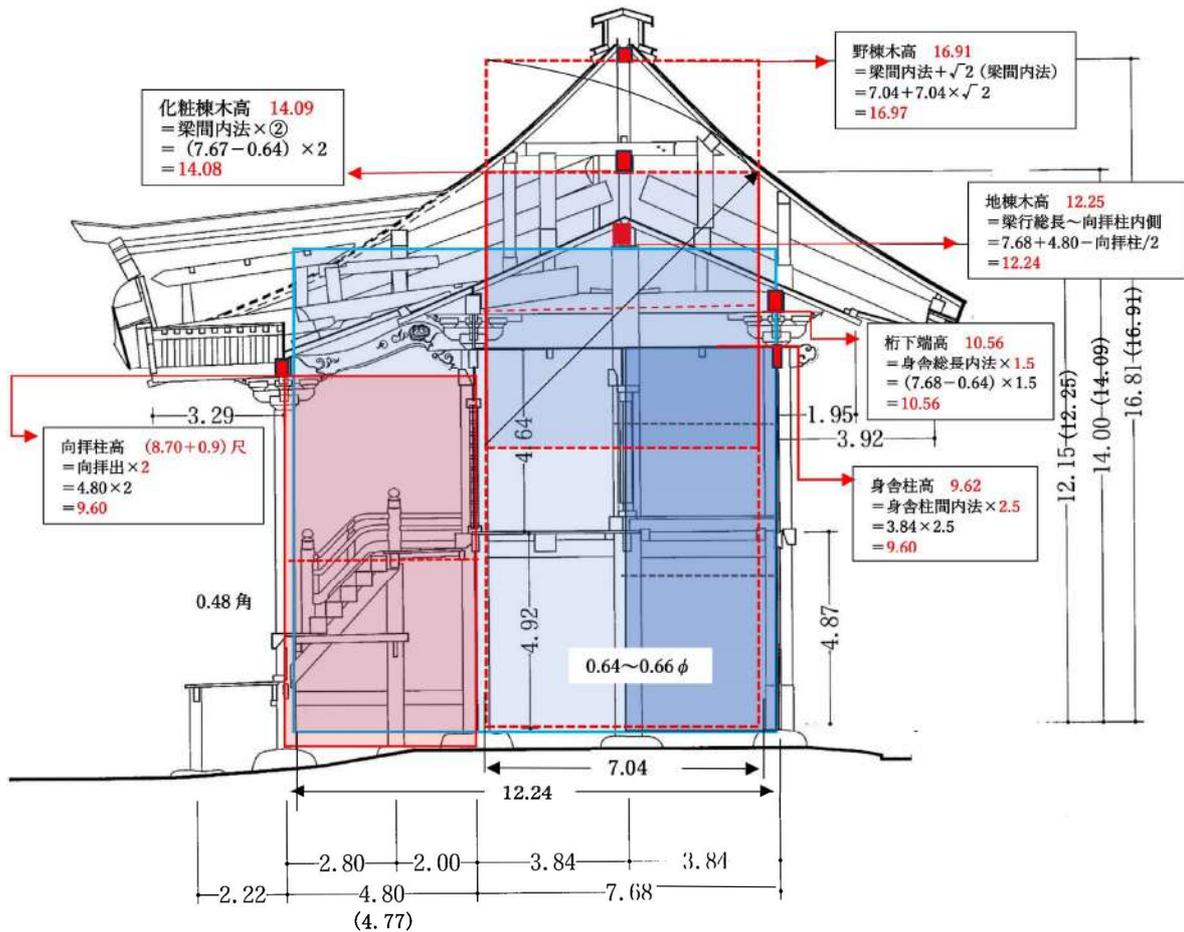
天神社本殿竣工断面分析図

柱間及びその加算と柱径が関与する寸法が主要断面寸法を決定。括弧内は赤色の主要位置の実測値と計算値の分析結果を示す。図面記入断面寸法（Y軸方向）は他の同種の関連実測値を示す。計測する位置で多少異なる。

平面に現れる柱間寸法と柱径を加えた各寸法が、どのように断面寸法と関連しているかを梁行断面図を使用して、主要部材の寸法の位置が決定されたか、以下ではその基本計画の分析を行う。断面寸法の基準として、柱は自然石上に飼物をして柱高を調整、多少のばらつきがあるため(図では9.56尺)、本稿では地棟木を貫き化粧棟木までのびる、内外障境筋内側の確実性の高い2本の柱を基準寸法とし、他を参考とした。

最初に、身舎の主要寸法である柱高や軒桁・地棟木・化粧棟木・野棟木の下端の位置が身舎柱間や柱径とどのように関連し、寸法が決定されたかについて前図によって実測値と対比して以下では検討する。

以上の重要な部位の寸法は、**柱高**が身舎柱間3.84尺を一辺とする正方形が二段半、**軒桁下端**の位置は身舎側面総長の内法7.04尺を一辺とする正方形の1段半、**地棟木**の位置は向拝の出も加えた側面総長(但し、向拝柱内側まで)を一辺とする正方形の上端、**化粧棟木**は身舎側面総長の内法寸法を一辺とする正方形を二段積むと、その下端の位置を決める。また、**野棟木**は化粧棟木の位置を決めた内法を一辺とする正方形の対角線長を展開した位置($\sqrt{2}$ 矩形)が、その下端の位置を決めている。

残るのは**向拝の高さ関係**で、これは向拝の出(真々寸法)を一辺とする正方形を2段積むと、向拝桁の下端の位置を決める。因みにこの時の寸法は身舎柱長の9.60尺と同寸となるとみられる。

向拝廻りの断面寸法で注意を惹くのは、向拝の出を4.80尺とみた時、身舎側の柱高が図中の書込では9.56尺とあるがバラツキがあり、9.60尺ともみられ、向拝の出の2倍となる点である。円柱上端と向拝桁下端との高低差は5寸で、向拝組物の積上げ高は9寸である。

図面上で4.80尺正方形2段の9.60尺(身舎柱高)の位置を向拝側でみると、組物成0.90尺、柱長8.20尺、これに土台分を向拝柱径とほぼ同寸の5寸とみると、9.60尺に近似する(5寸切断して4寸角の柱を挿入したか)。この値は組物を含む桁下端までの値に等しく、身舎柱高(9.60尺)と一致する。

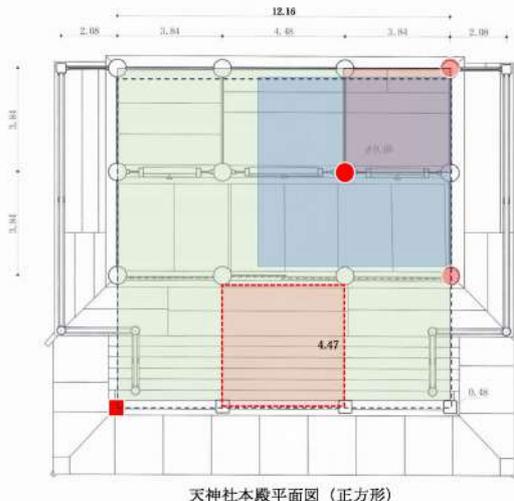
次に、断面に関連する正方形を平面図中で示すと、**下図**のようになる（各一色が正方形を示し、赤点はそれが示す柱との真々・内側・外側の柱位置関係）。

平面に現れる4種の正方形は3.84尺(12枝)・7.04尺(26枝)・12.16尺(38枝)と向拝の4.48尺(14枝)を一辺とするが、真々・内法であったり、真と外側・内側であったりする。**向拝柱の出**に正面中央柱間真々をとる例が他にもあるが(竜山八幡神社本殿 広島・大朝町 永禄元年)、これを少し広くしたものが中央柱間4.48尺に1枝0.32尺を加えると4.80尺となり、向拝の出と一致する。

間となっており、向拝の出も**梁行・桁行**とともに枝数となっていた可能性が強いとみられるが、その決定は中央柱間真々寸法とみられる(図中、赤点線部分)。

向拝の出は実測値4.77尺であるが、大改造されているので3分の開きを許容し、1枝0.32尺で計算すると、15枝で4.80尺となる。柱径が2枝分となると、正方形との整合性が得られ、向拝柱真と円柱外側の寸法とも合致する。

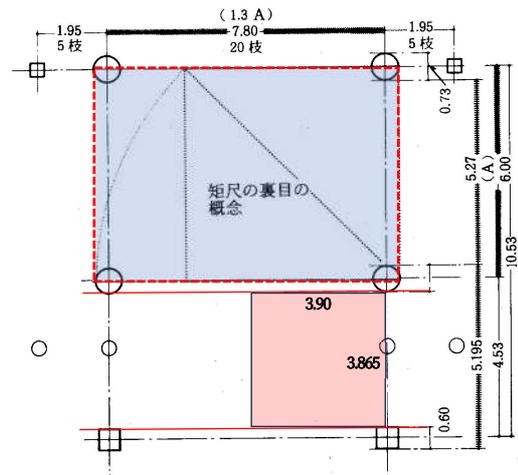
布忍神社本殿平面分析図

一間社流造・身舎は横長平面で、桁行の枝割は1枝0.39尺（ $=7.80 \div 20$ ）、梁行柱間に完数值6尺と、**向拝の出**は4.53尺で共に枝割制をとらず、後者は図のように円柱外側からとると**桁行の1/2**に相当する。

向拝の出4.53尺は、身舎梁行柱間寸法6.0尺と3:4(4.50尺)に近い値であるが、向拝の出真々4.53尺

は端数で枝割制ともならない。円柱径を仮に0.75尺と想定しても近似するが差が出る。しかし、向拝柱の出の内法3.865尺は桁行真々の1/2、3.9尺に合致する。

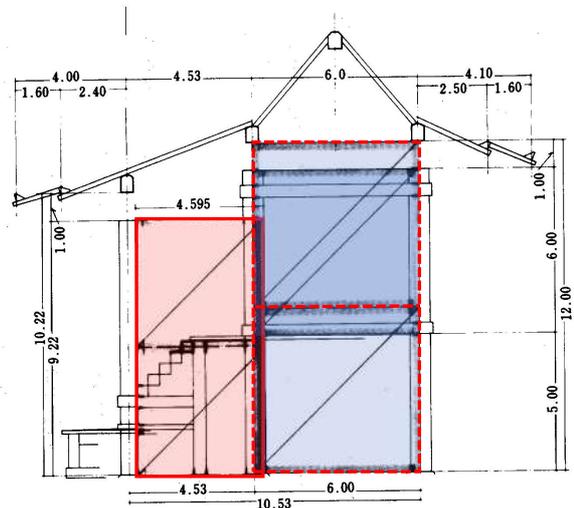
同 本殿梁行断面分析図

・身舎

桁下端……**12.0尺**（実測値）

（6尺正方形2段）

梁行柱間 $\times 2 = 6 \times 2 = 12.0$

身舎柱高…大床（高5尺）より**6尺正方形**

以上、平面寸法から立ち上げると、断面実測値と酷似する。化粧棟木は通常、梁行断面だけで決めるところを、桁行断面を使用してのその位置を決めている。

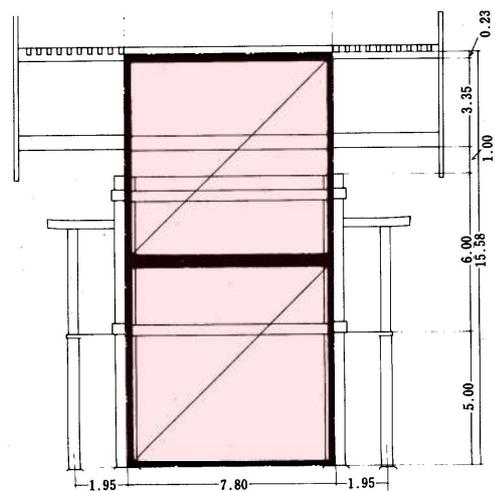
同 本殿桁行断面分析図

・化粧棟木高…**15.58尺**（垂木掛かり下端）

身舎桁行真々柱間 $\times 2$

$7.80 \times 2 = 15.60$

その理由は正面柱間を広くとり、屋根の大きさの基本となる化粧棟木の位置を高く決める必要があったためと考えられる。組物は身舎・向拝共に三斗組でその総高が1尺の範囲で六枝掛とすればよい。

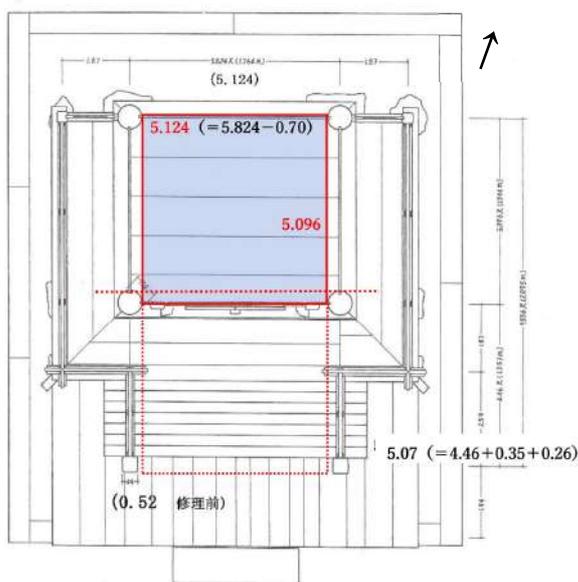
苗村神社境内社十禅師社本殿平面分析図

すなわち、苗村十禅師社(仮称)では正面真々の内法を側面で真々に、**向拝の出**は正面円柱と向拝面取り角柱の外法をとる。図中で5.124、5.096、5.07尺と僅かに異なるのは、柱径のバラツキや加工仕上げに起因し、それは内法寸法に影響する。ここには二つの正方形が内在する。また**志那社**では身舎は全くの5.05尺正方形を真々にとり、**向拝の出**は3.86尺、向拝柱内側まで3.655尺で、これは登り高欄の擬宝珠真々距離に近

なお、苗村社十禅師社の円柱直径が7寸であるのに対し、志那社は5寸と細い。

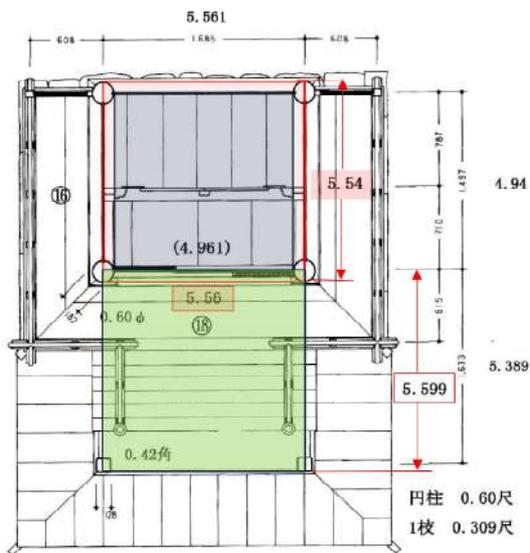
西田中神社境内羊宮神社本殿平面図

次に**一間社春日造**の**西田中神社羊宮神社本殿**(和・打田町)の分析例を挙げて参考に供する。基本は正面梁行寸法の真々(5.56尺)ないし内法(4.96尺)を、側面外法ないし真々とするもので、要は側面で柱1本

分(6寸)せまくする。向拝の出は柱の外側までが5.599尺で、梁行真々寸法5.56尺を基本とすると、身舎はその差が2分で、向拝では柱の外側までが5.599尺で4分の差である。その差の生じた理由は柱径の乱れで、その内法寸法をとったためかと思われる。身舎は正側面とも垂木が掛かるので枝割制で、円柱径はほぼ2枝、向拝の出は正面真々をとったとみられる。建立年代は室町時代末期から桃山にかけてか。

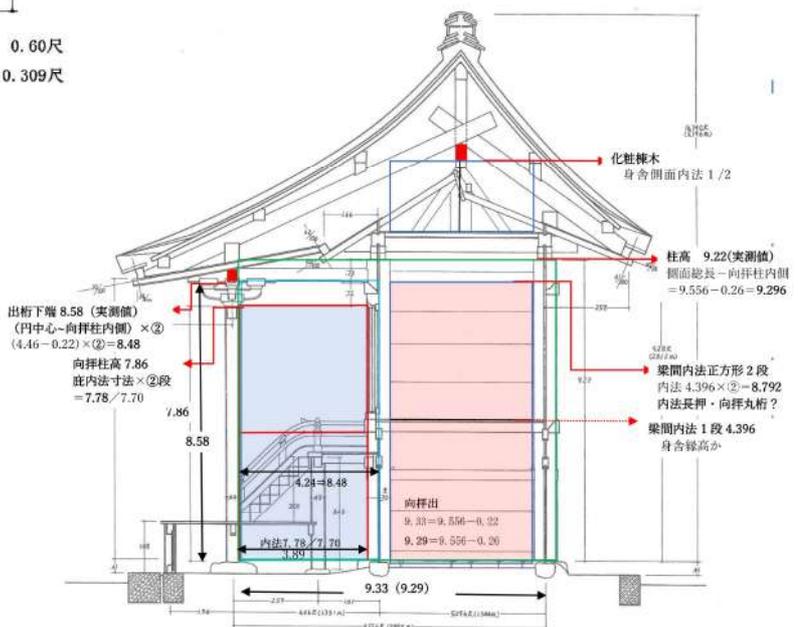
苗村神社境内社十禪師社本殿梁行分析図

以下では、苗村社十禪師社の平面と断面両寸法の関連の分析結果示すが、説明の詳細は省き、図面中に両者の関係を簡略に記す。文化庁所蔵図面には寸法が載らない箇所があり、図から一部推測した。

平面・断面の実測寸法と計算値は近似するが、1寸近くあるのはどうみるか問題があるが、原因は数度に渉る修理(取替・痩せ)などが主たる理由かと臆測する。

本殿の規模・構造を決定する主要断面部材の位置が、共通する位置、形態をもつために、柱間と柱径から派生する正方形2段に意味をもたせ、直径に加えて半径も関与させ、緻密に正方形システムとも呼ぶべき手法を成立させたものかと考えられる。
