# 県内の文化財建造物にみる設計手法の紹介 ～ 春日造社殿を中心に(1)～

下 津 健 太 朗

## 第1章 春日造社殿における千鳥破風まわりの構成について

## 第2章 春日造社殿の寸法計画について

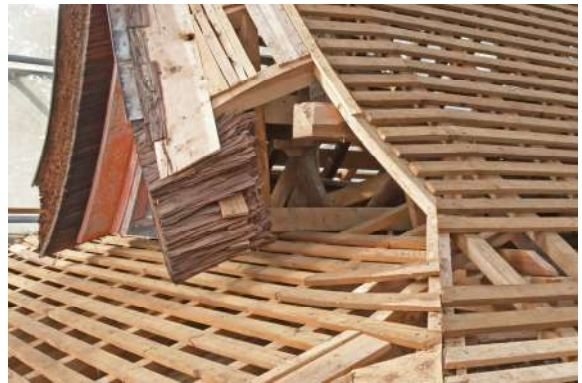
図1 羊宮神社本殿、千鳥破風内の旧妻飾

室町時代末期から桃山時代の建立とされる、東田中神社摂社竹房社(旧・一之宮神社)本殿や西田中神社の羊宮神社本殿（いずれも紀の川市打田所在）では、かつての扱首組の前方に別の妻飾を新たに構えた。羊宮神社本殿では、現在檜皮葺の屋根がかつて板葺きの屋根であった可能性が報告されており、竹房社本殿でも同様の可能性がうかがえる<sup>(2)</sup>。両殿とも、千鳥破風内は背面妻飾と同規模の豕扱首組が用いられていた（図1、2）。

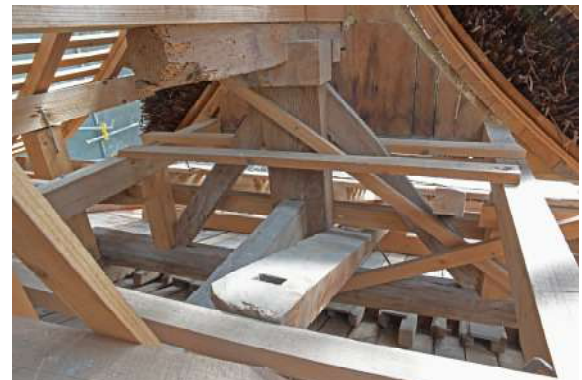
図2 竹房社本殿千鳥破風内の現妻飾(奥)と旧妻飾

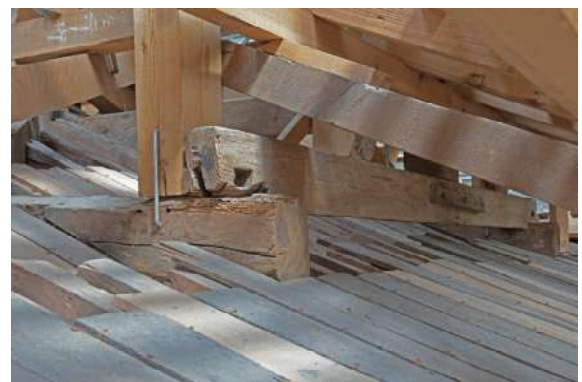
図3 竹房社本殿の向拝小屋組(旧妻飾下方の痕跡)

- (1) 金剛峯寺山王院本殿（丹生・高野明神社、大永2年〈1522〉）や有田川町所在の白岩丹生神社本殿（永禄3年〈1560〉）などでは、背面妻飾を虹梁・大瓶束形式に組まれる。
- (2) 扱首台は身舎両側の軒桁に渡す。軒桁木口に野垂木または野隅木用の仕口、扱首台前面中央には旧野地の掛け材も残る（図3）。
- (3) 社殿の呼称は現在のもので、各殿部材に残る墨書で確認される旧呼称を括弧内に併記した。図10でも同様。
- (4) 初代・家康は寅年、2代・秀忠は卯年の生まれ。高野山・徳川家霊台（寛永20年、1643）でも同様の意匠が採用されている。
- (5) 背面妻飾の扱首組は千鳥破風内妻飾よりも一回り大きく、扱首棹の勾配は第一殿・第三殿で1尺1寸、第二殿・第四殿で1尺2寸。

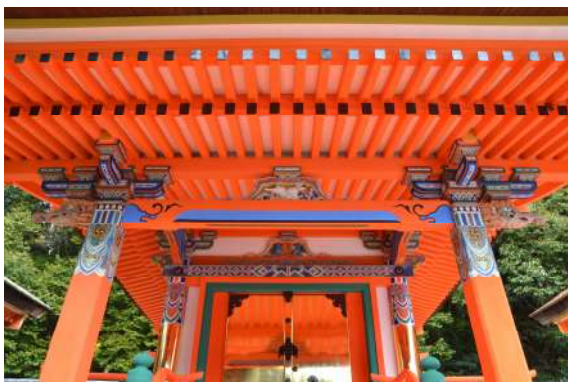
図5 同、第一殿正面見上げ(向拝臺股彫刻は「兎」)

まず、本殿の構成に関して考察を与えてみる。身舎正面の中備(臺股)で、社紋である「下がり藤」彫刻の中に東(第三殿)から順に「釈迦如来」「阿弥陀如来」「虚空蔵菩薩」「十一面観音菩薩」を表した梵字を入れる。一方、向拝の中備(臺股)では、東から順に「虎」「卯」「亀(寶來山)」「鶴」の彫刻を飾る(図5、6)。身舎では真言密教(あるいは高雄山神護寺)と大日如来の智徳を組み合わせたかの展開を見せ、向拝では神社名にちなんだ意匠に加えて徳川家への敬意をも併存させた、当社ならではの構成となる<sup>4)</sup>。

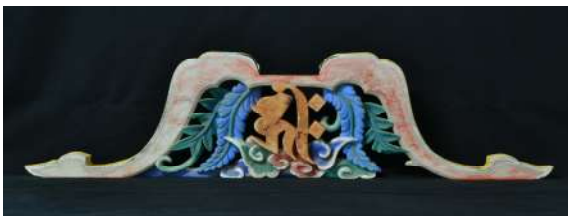
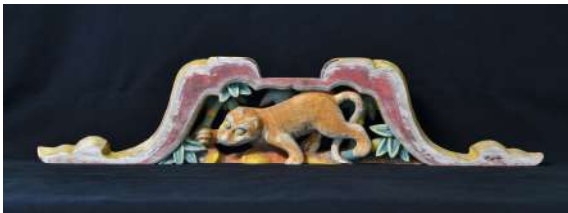
(第一殿身舎正面の「藤」↑ ↓ 第三殿向拝の「虎」)

図6 同、臺股脚内彫刻の詳細(彩色は昭和修理時)

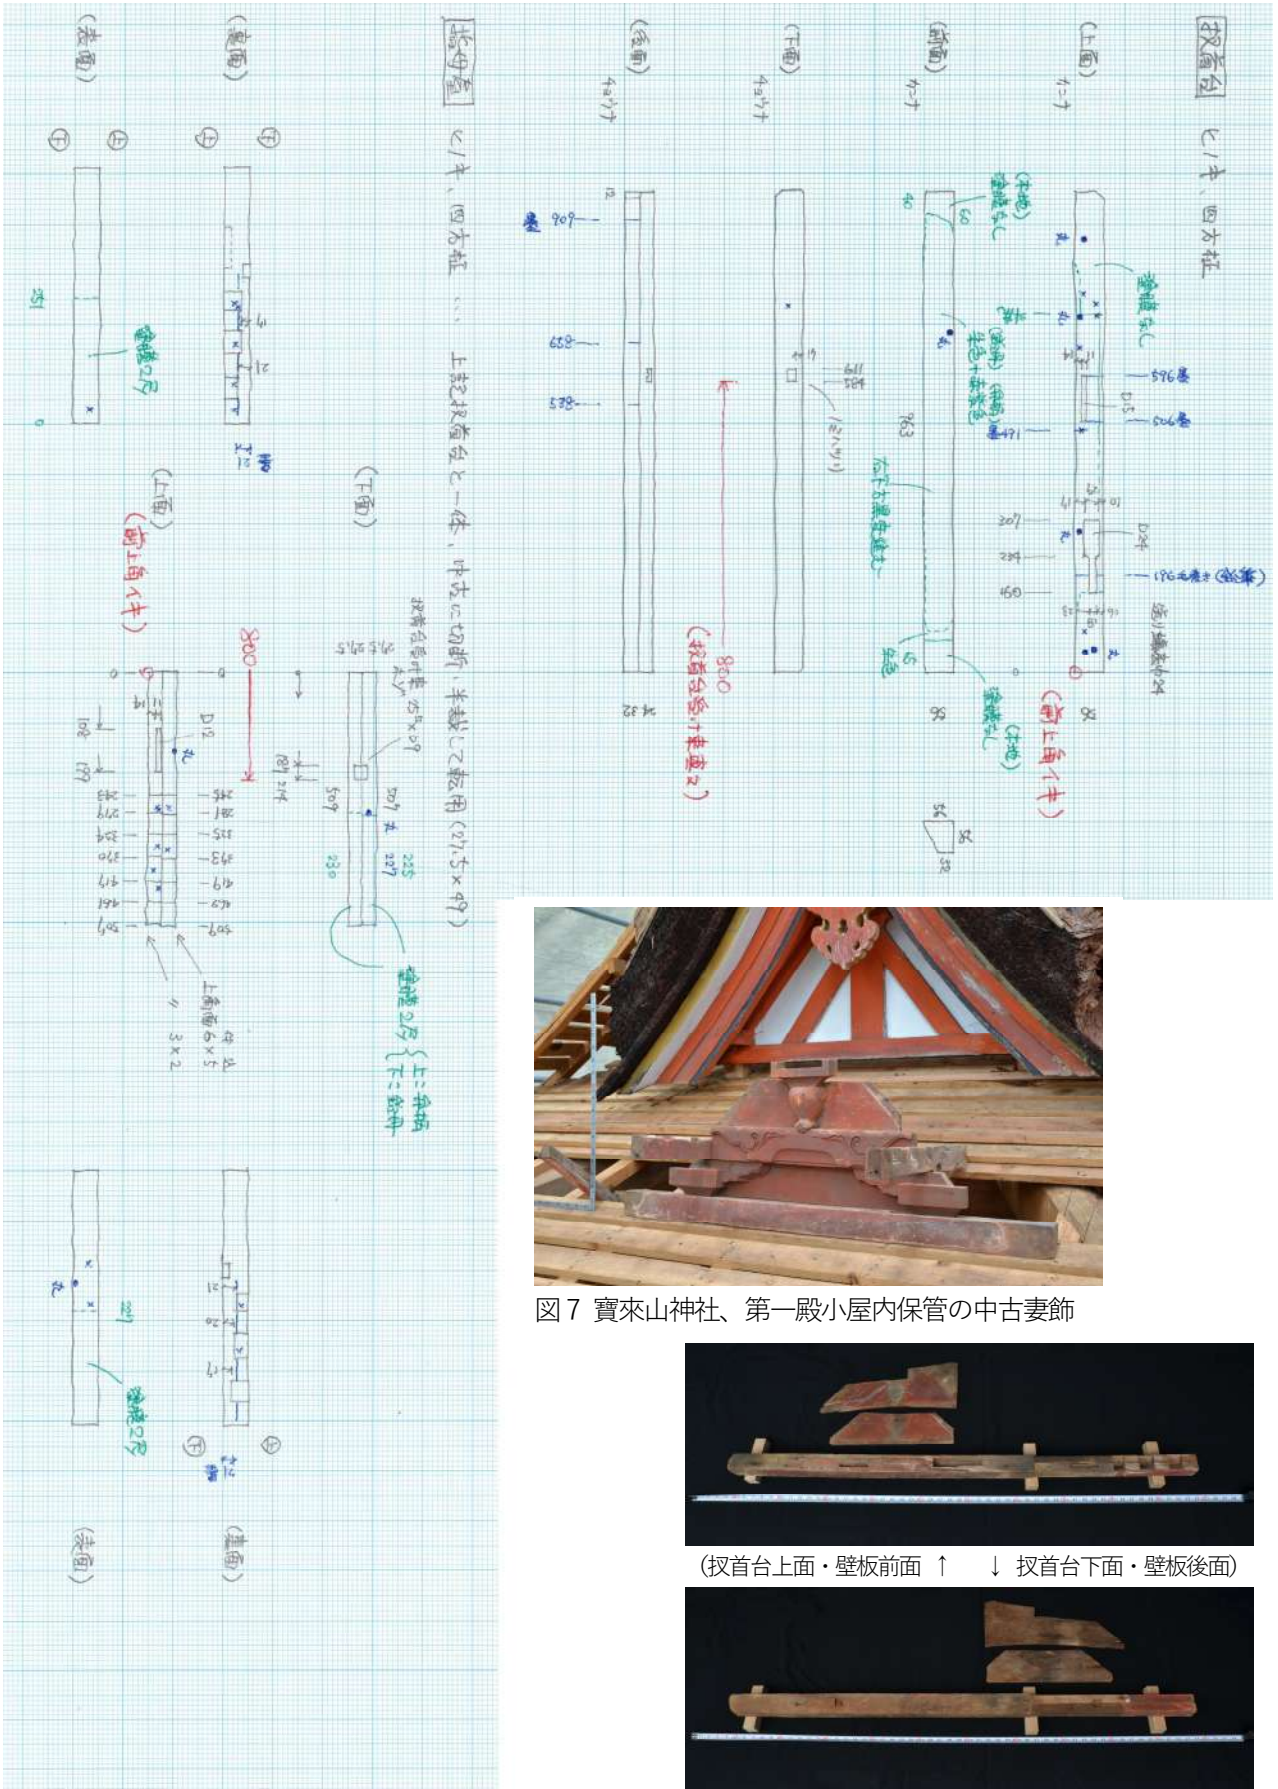
図7 寶來山神社、第一殿小屋内保管の中古妻飾

当社の本殿は、江戸中期頃(元禄年間か)の修理で千鳥破風内の妻飾を豕扱首形式から虹梁・大瓶束形式へと改変される。平成27～28年度の屋根葺替・塗装・部分修理工事では、昭和46～47年度の解体修理時に第一殿小屋内へ保管された近世期中古の妻飾部材を確認できた(図7～9)。このうち扱首台は当初材(豕扱首形式時のもの)で、正面向かって右(東)寄りで二分され、虹梁・大瓶束形式の妻飾において長手は扱首台として用いられ、短手はさらに縦に半裁して指母屋へと転用されていた。この分割された3部材を組み合わせると、昭和修理で復原された各殿のうち、第二殿の扱首台・壁板であったことも判る。第二殿の扱首組から第一殿の扱首台や第三殿の壁板へと転用されており、この改変が4殿同時に行われたものとも言えるだろう(図8～10)。

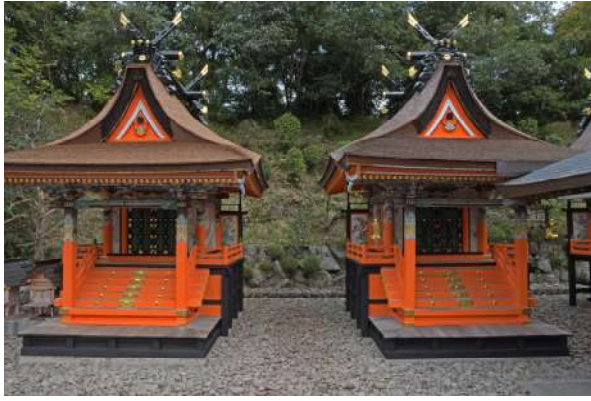
図12 須賀神社、第二殿(右)と第三殿の規模比較

修理中、須賀神社の江戸中期再建社殿は、最初に畳（本間）の大きさから内部空間と立面が設定され、続いて縁や軒の出、天井高や棟高などが身舎正面（梁間）の柱間寸法から導かれた可能性が見出せた。同規模の第一殿・第二殿よりやや小振りな（98%）第三殿でも共通し、さらには本殿3棟の配置（各殿の間隔）など全体の計画もまた畳の大きさから押えられることが判った。
