# 県内の文化財建造物にみる設計手法の紹介

## ～ 春日造社殿を中心に（２）～

下 津 健 太 朗

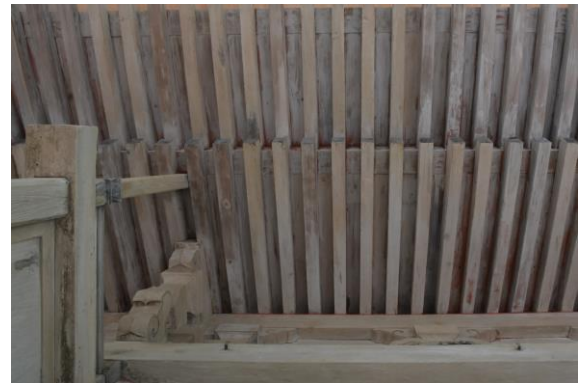
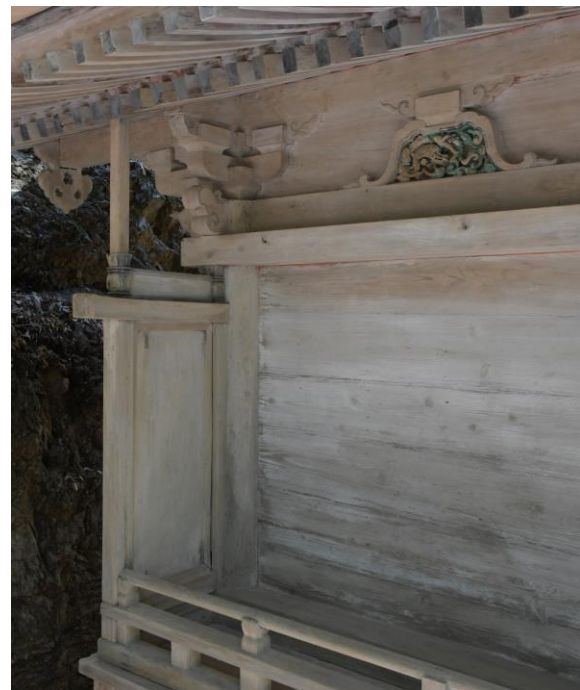
図 1 白岩丹生神社本殿の身舎軒下

この本殿での縁の出は、身舎柱真～脇障子袖柱真＝2.300 尺で、枝割でみると 6 枝分に相当する。袖柱は 2.85 寸（面内 2.30 寸）、竹の節部で 2.35 寸、竹の節以上は 1.85 寸（面内 1.50 寸）となり、頂部外面が木負の後下角と接する位置関係にある（図 1）。脇障子袖柱真から木負前下角までは陸水で 3.85 寸と算出されて、身舎柱真～木負前下角＝2.685 尺、木負前下角～茅負前下角＝2.120 尺を測り、その比（木負の出：茅負の出）は凡そ 5：4 である。

脇障子(右側)の全景 ↓ ↑ 同・袖柱頂部と木負の関係

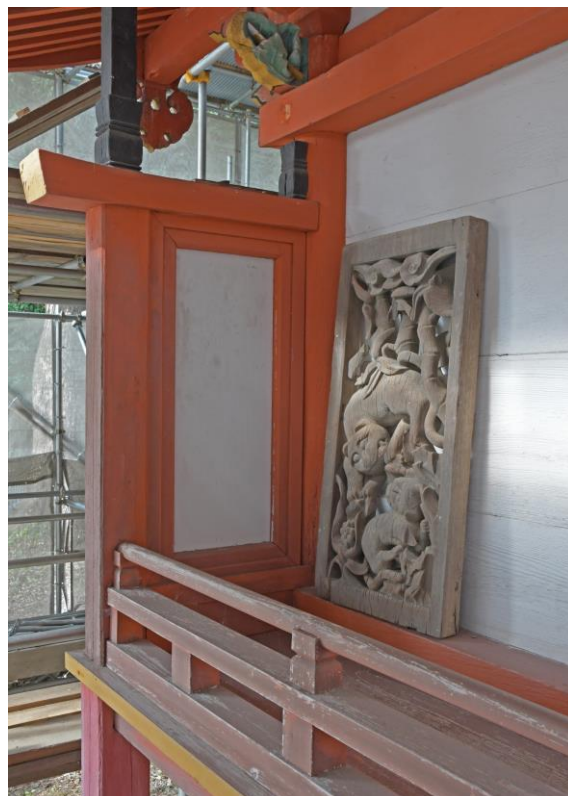
図 2 東田中神社摂社竹房神社本殿の身舎軒下

この本殿の身舎は、正面（梁行）柱間が柱間 6.25 尺（1,894mm、20 枝）、側面（桁行）柱間が柱間 5.54 尺（1,679mm、18 枝）で、次項の羊宮神社本殿と比して枝割（1 枝=3.077~3.125 寸）はほぼ共通するもののひと回り大きい。身舎柱は径 6.27 寸で 2 枝分、向拝柱は 4.85 寸角（面内 4.20 寸）、袖柱は 3.85 寸角（面内 3.30 寸）を測る。縁の出は身舎柱真～脇障子袖柱真=1.90 尺（576mm）で 6 枝程度となるが、身舎柱真～木負前下角=2.75 尺、袖柱は木負よりも内側に立ち登る（図 2 上）。木負前下角～茅負前下角=2.19 尺で、木負の出：茅負の出の比率は 5：4 程度である。

なお、当殿の脇障子（身舎より向かって右、東側）には平成修理以前（少なくとも昭和移築時まで）は、「竹に虎」の彫刻が嵌められており、前段の縁の出が平成修理も踏襲されていると考えて問題無い（図 2 下）。

脇障子(右側)の全景 ↓ ↑ 同・袖柱頂部と木負の関係

ところで、この脇障子上方の頭貫木鼻には「木の葉に筆」の丸彫り彫刻が施される。「木の葉に筆」「竹に虎」の組み合わせは、三間社流造社殿である海南市・三郷八幡神社（永禄 2 年・1559、重文）や紀美野町・十三神社本殿（天正年間、重文）では、向拝中備（臺股）において内方（身舎側）に「木の葉に筆」、外方（向拝前面）に「竹に虎」を表現する。隅木入り春日造の当殿では、一部材の内外に表現された彫刻を外部からも望める位置において展開させており、内方より外方が重視されていく過程を示す事例とも言えるだろう。

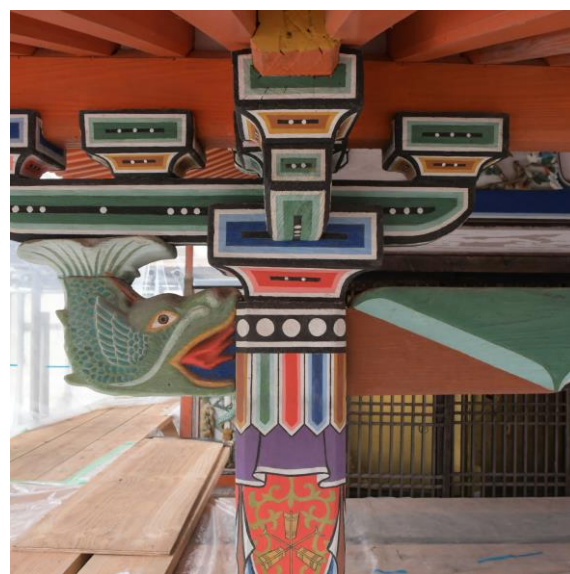
図4 西田中神社羊宮神社本殿の向拝まわり詳細

その他の確認事項として、当殿における脇障子袖柱と木負との納まりは、縁高欄の平桁や架木を袖柱後方へ延ばす点も含めて、火走神社摂社幸神社本殿（泉佐野市、室町後期、重文）等と類似しており、地域性を考える上での指標と言える。一方で、向拝柱上の組物と手挟を眺めると、左右（東西）で差異も認められる（図4上・中）。身舎より向かって右（西）側の柱上では、前後の杵肘木を傾斜させ、その上斗は他と同様の矩手で、「貝づくし」の丸彫り彫刻を施した手挟を受ける。身舎より向かって左（東）側の柱上では、前後の杵肘木を内方で折り上げ、その上斗は菱に造って「椿」の籠彫り彫刻を施した手挟を受ける。前者は火走神社摂社幸神社本殿と似た組み方、後者は十二社神社本殿（大和高田市、室町中期、重文）と似た組み方となる<sup>(4)</sup>。身舎・向拝ともに頭貫を木鼻含め一材造り出しとするなか、身舎正面前方の頭貫木鼻のみ「菊」「蓮」の籠彫り彫刻の懸鼻とする点からも、建築時の大工集団には2系統が存在したのではないかと、と思われる。

その延長でもう一つ付け加えると、前号で櫻井敏雄氏の論考にて紹介される当殿の寸法計画について、他角度より推論を与えてみたい。それは、当殿の向拝の柱頭（頭貫仕口付近）で2～3mm細まり、かつ、頭貫木鼻「鯨」の口先が2mm柱に食い込み、袖切り部の胴付が7～8mm余る、という、柱が組物よりも外方へ寄った印象を抱いたことが契機である（図4下）。平成解体修理前は柱頭には付け板が存在しており、柱頭部の細まりは彩色部の調整（木肌の風食痕等を均した）等の形跡の可能性もあるが、柱と頭貫の納まりに関しては依然疑問が残った。櫻井氏の論考では、身舎正面柱間5.560尺（1,685mm）と向拝の出（身舎正面柱真～向拝柱前面）5.600尺（1,697mm）の差4分は「柱径の乱れ」と推察される。その解釈を手掛かりに、向拝柱上組物から追った実質の柱間寸法は5.540尺（1,679mm、18枝）でもう2分狭く、柱の外寄り感の間違いないものとみられた。ここに、身舎柱径（現状6寸）が当初2枝分（6寸1分5厘）で計画されたと仮定した場合、身舎柱間は柱上組物での向拝柱間に近付いていく。木取りから加工の段階で身舎柱径が6寸と定められ、既に加工が進められていた向拝頭貫の納

向拝西側柱上の内方 ↑ ↓ 向拝東側柱上の内方

向拝西側の柱・頭貫・組物の納まり

まりに無理が生じた可能性も、というあたりで推論を閉じておく。

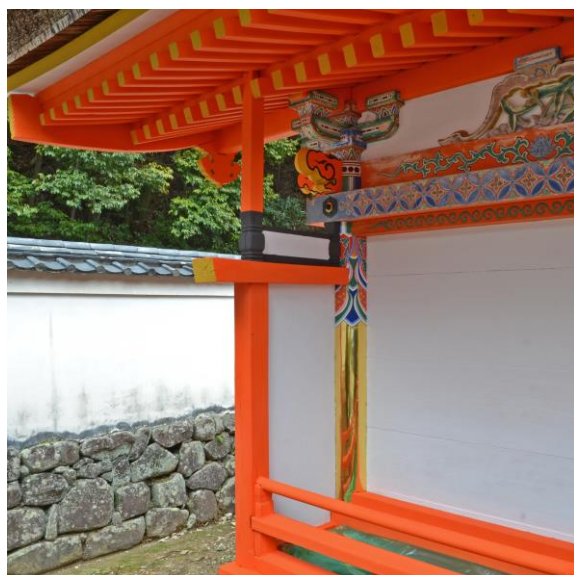
図5 寶來山神社本殿の身舎軒下

第一殿の縁の出は身舎柱真～脇障子袖柱真＝1.600 尺（485mm）で、枝割（1枝＝3.33 寸）でみると4.8 枝となる。身舎柱真～木負前下角＝1.600 尺となり、袖柱は木負前下角を意識した位置に納められる（図5上）。木負前下角～茅負前下角＝1.086 尺を測り、その比（木負の出：茅負の出）は凡そ3：2となる。

同様に第二殿でみると、縁の出は身舎柱真～脇障子袖柱真＝1.500 尺（455mm）で、枝割（1枝＝3.33 寸）でみると4.5 枝、身舎柱真～木負前下角＝1.650 尺となり、袖柱は木負下面に当てて終わる（図5下）。木負前下角～茅負前下角＝1.260 尺を測り、その比（木負の出：茅負の出）は凡そ5：4で、第一殿とは異なっている。

第一殿西側の脇障子 ↑ ↓ 第二殿東側の脇障子上方

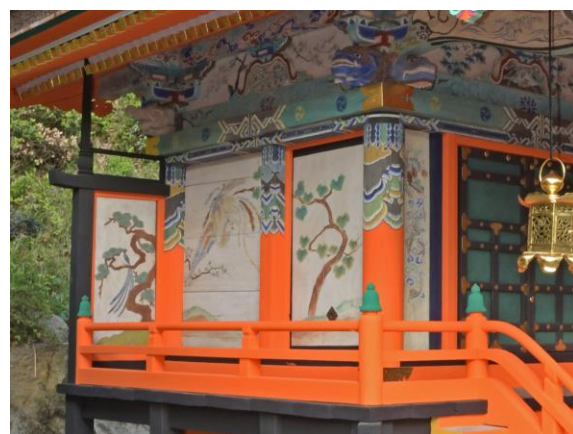
図6 須賀神社本殿（第二殿）の身舎軒下

縁の出は、身舎柱真～脇障子袖柱真＝2.117 尺（641mm）で、枝割（1枝＝3.12 寸）で換算すると6.785 枝となる。袖柱の竹の節以上は1.45～1.35 寸と上方を若干細めながら、前面頂部が木負櫛形（飛檐垂木木余り）高さに納まる。身舎柱真～木負前下角＝2.135 尺、木負前下角～茅負前下角＝1.515 尺を測り、その比（木負の出：茅負の出）は凡そ3：2となる。

なお、第二殿の脇障子（身舎より向かって右側）には「尾長鳥」の彫刻が入る。白岩丹生神社本殿や竹房神社本殿では身舎正面の墓股内で用いられた「尾長鳥」は当殿では脇障子に表現されて、身舎正面中備には羊宮神社本殿と同じく「鳳凰」が用いられる。時代が降って瑞鳥の扱い方にも変化があったことを示す一例と考えられよう（図6）。

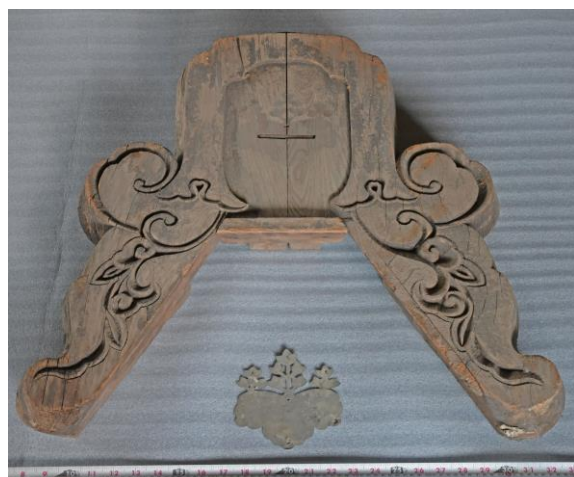
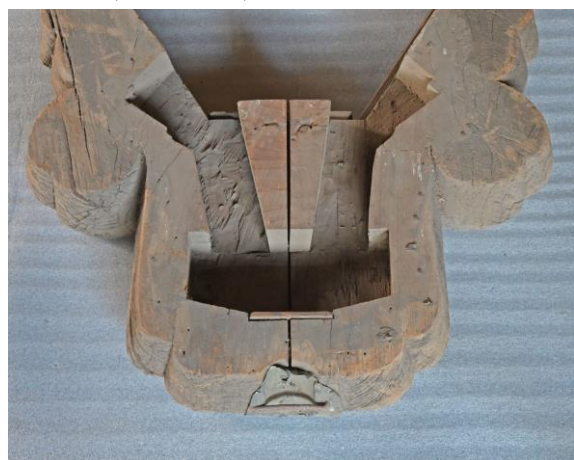
図8 八百萬殿、3代目鬼板(明治中期頃と推定)  
(頂部には鳥衾用の仕口が造られている)

文化2年(1805)の「箱棟修理」(再建後57年経過、2代目か)を基軸にすると、⑤で3代目(檜材・化粧仕立て)、⑦では3代目鬼板を銅板包みとして再用し、修理⑧は4代目鬼板に相当する。修理⑤の3代目鬼板には、頂部へ鳥衾を据えるための切り欠きが存在していた(図8下)。

前面(桐文金具付き) ↑ ↓ 後面上方俯瞰

西殿での文政12年(1829)の形式変更や、明治中期頃とみた八百萬殿3代目鬼板の頂部仕様等から、当社社殿で箱棟形式が各殿共通となる現状の姿は、江戸末期以降の様相と考えられた。

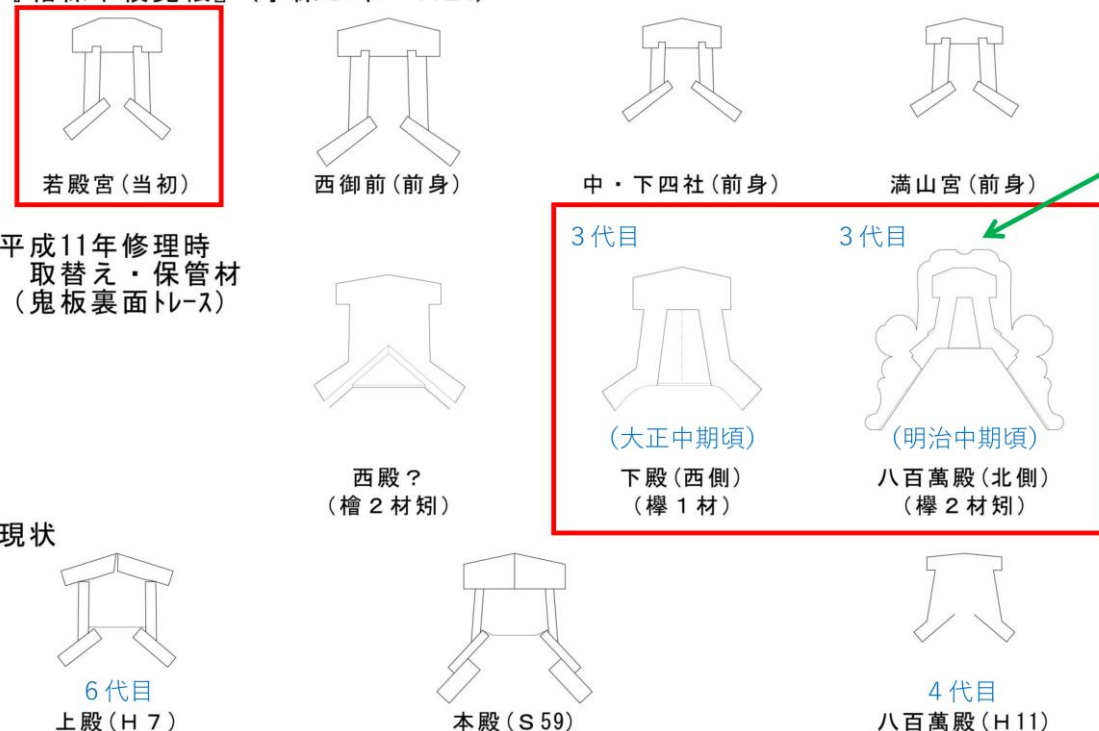
図 9 闘雞神社における江戸時代中期以降の社殿棟まわり形式の変遷

図7 『大庄屋田所文書』『雑の部 22 権現記』の昭和期書き起こし文（左）とその整理内容（右表）  
（上記記載内容から推定される享保期の各殿箱棟の形態を図9 上段に作図した）

『箱棟木積覚帳』（享保 9 年・1724）

それから2年が過ぎ、保存修理事業が終わろうとする頃に、境内に保管される古材に棟まわりの旧部材が一部存在することが判り、遅ればせながら確認・整理する機会を得た（図8・9）。部材調査も含めた概報は、令和4年度10月に（公財）文化財建造物保存技術協会主催の「文化財建造物保存事業主任技術者研修会」にて発表した。本稿では幾分内容を整理・拡充して以下に紹介する。
