# 和歌山県文化財センター 研究紀要

## 第 3 号

# 古代成立の大社本殿の基本構想——設計概念への足がかり——

# 南海道駅路と加太の渡津

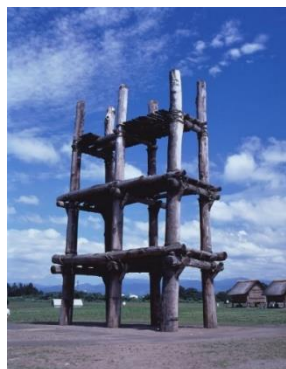
跡の大型掘立柱の構造物

で、柱穴が3個ずつ2列6本のクリの柱が整然と並び、その間隔は4.2mと規則的で、正方形を単位として二連(24縄文尺)で構成される(図参照)。その柱径は最大で103cmもあり、地

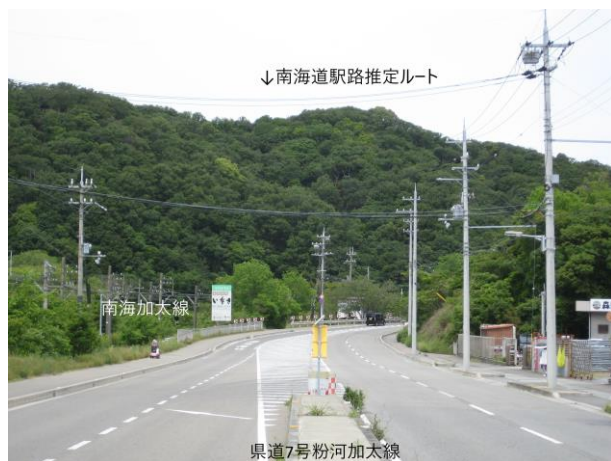
図3 丸山の丘陵尾根（東から）

東側から西方へ向かつての写真（図3）では県道7号の先の丸山の稜線に低くなった部分が見え、西側から東方に向っては堤川直進延長先の丸山の稜線がこれも一部が低くなっているのが確認できる（図4）。すな

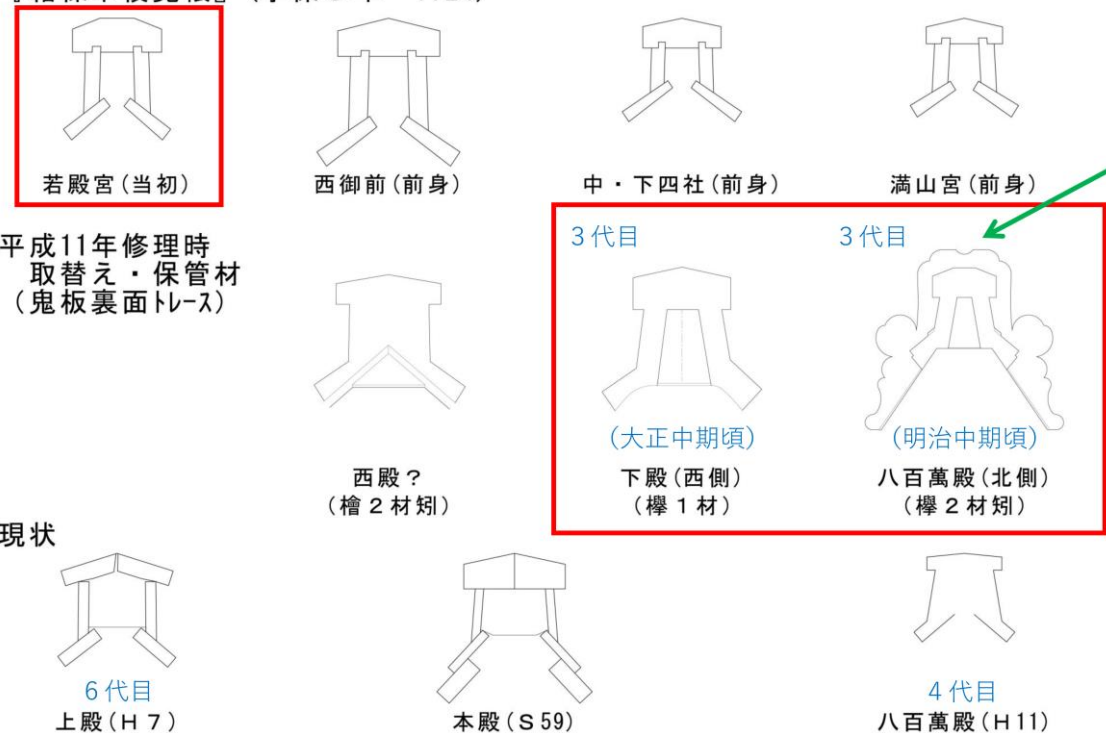
図 9 闘雞神社における江戸時代中期以降の社殿棟まわり形式の変遷

『箱棟木積覚帳』（享保 9 年・1724）

図7 『大庄屋田所文書』『雑の部 22 権現記』の昭和期書き起こし文（左）とその整理内容（右表）  
（上記記載内容から推定される享保期の各殿箱棟の形態を図9 上段に作図した）

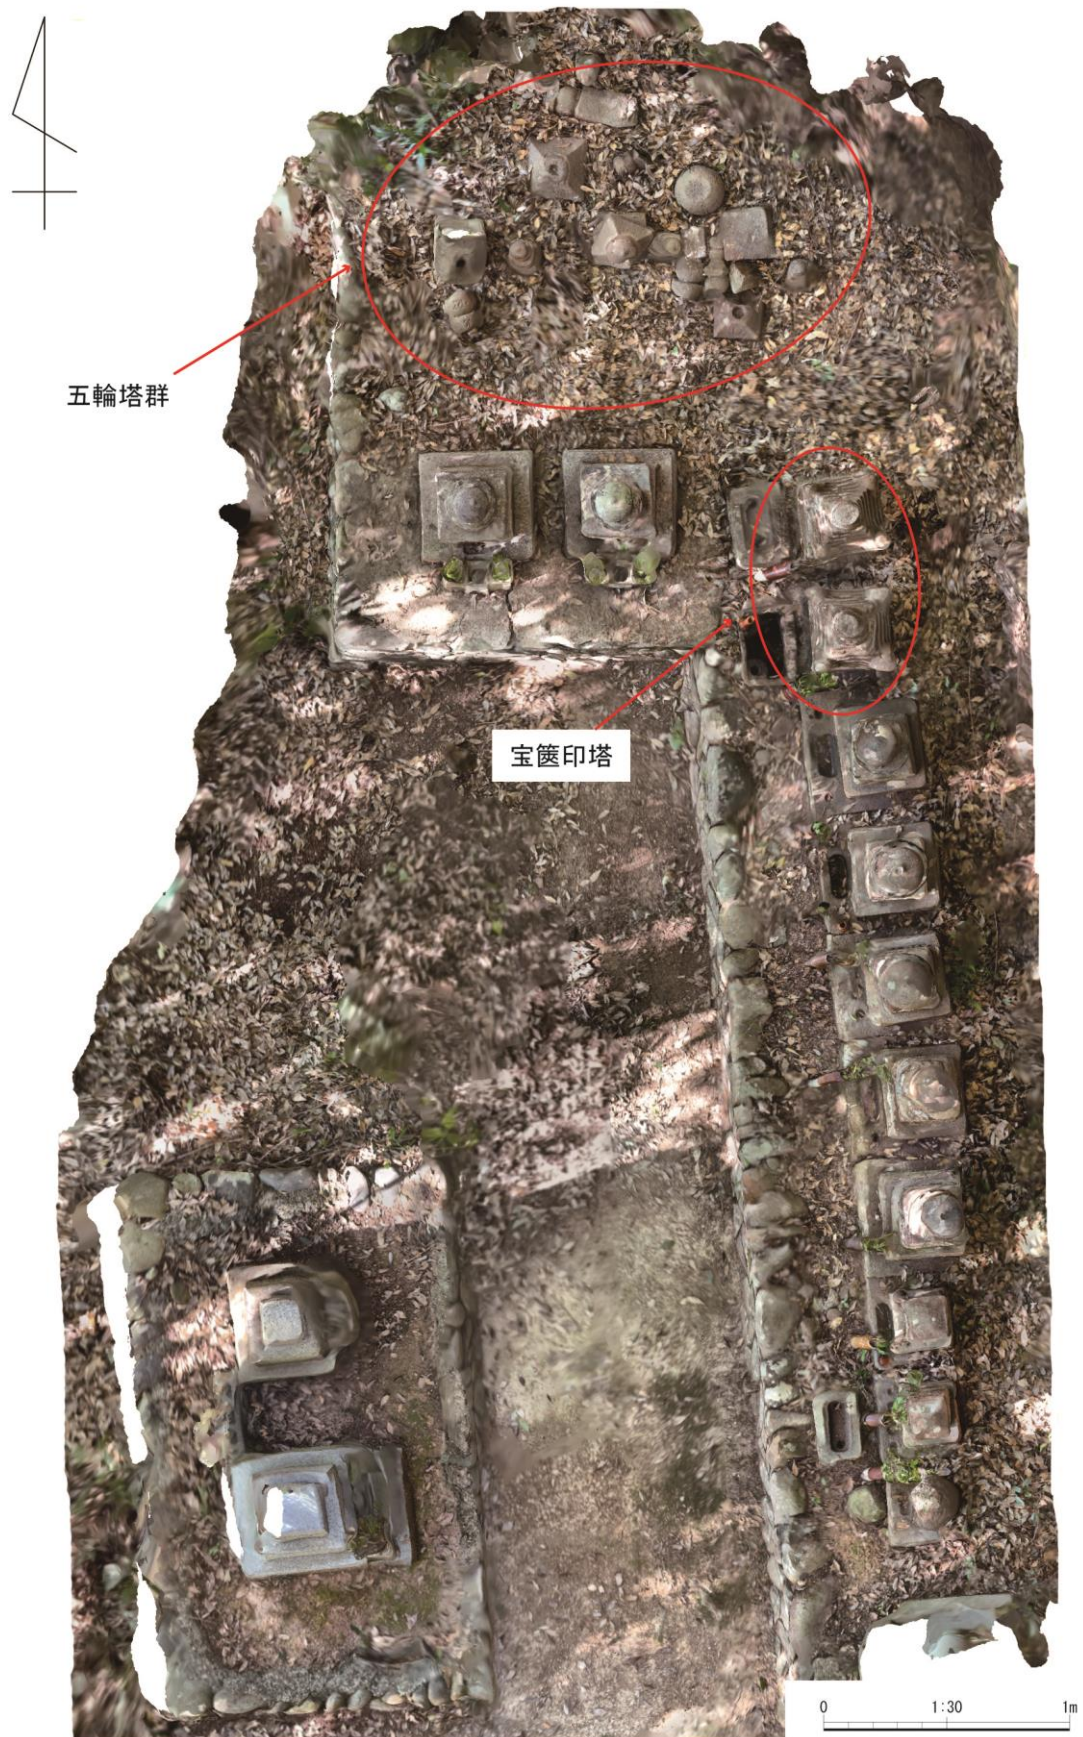
図2 歓喜寺住職墓地（オルソ画像）

間も増大することが予測できたためモバイル端末搭載の小型LiDARによる三次元計測を行った<sup>(2)</sup>。前稿で吉原遺跡（日高郡美浜町）の方形周溝墓を三次元計測した際と同様、今回も自撮り棒を使用し、対象範囲内を往復して計測した。使用した機材はiPhone 13 pro、使用したアプリはScaniverseである。計測したデータはその後CloudCompare<sup>(3)</sup>を使用して不要なデータの処理などを行い、オルソ補正を行った画像が図2である。

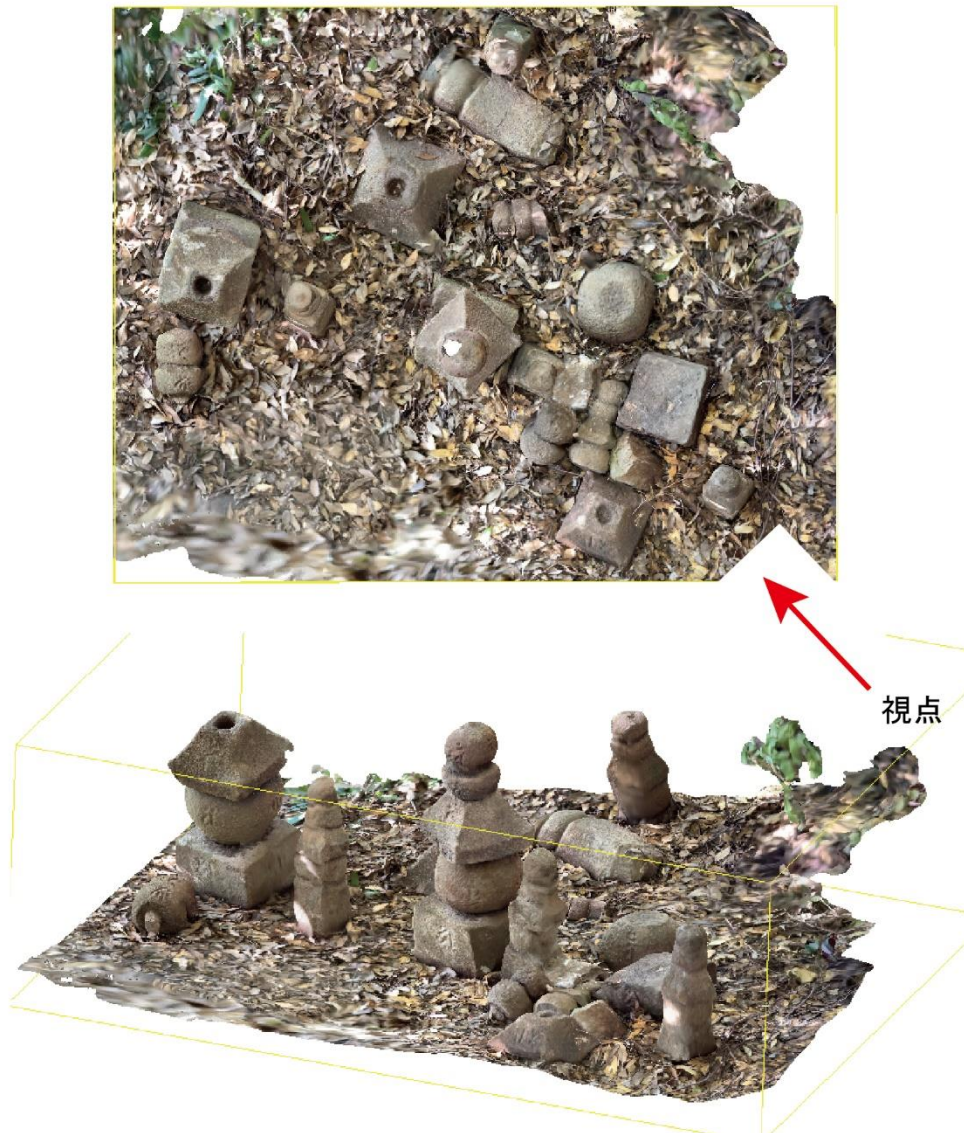
図3 五輪塔群オルソ画像と三次元モデル

五輪塔群は再度iPhone 13 proを使用して三次元計測を実施し、作成したのが図3である。オルソ画像だけでは各五輪塔の位置関係がわかりにくい部分もあるが、作成した三次元モデルから平面的なだけでなく、必要な方向から確認・検証することが可能である。また、

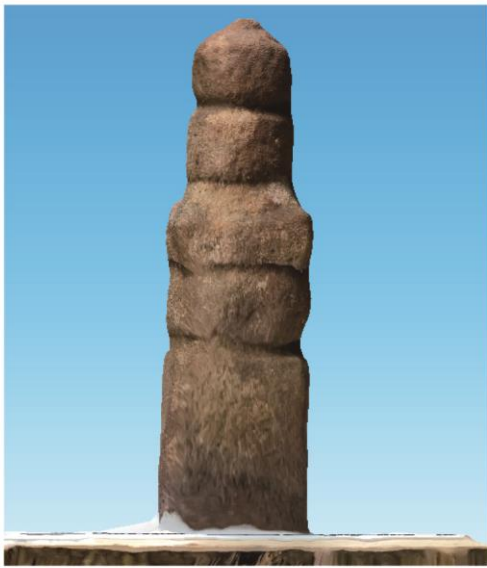
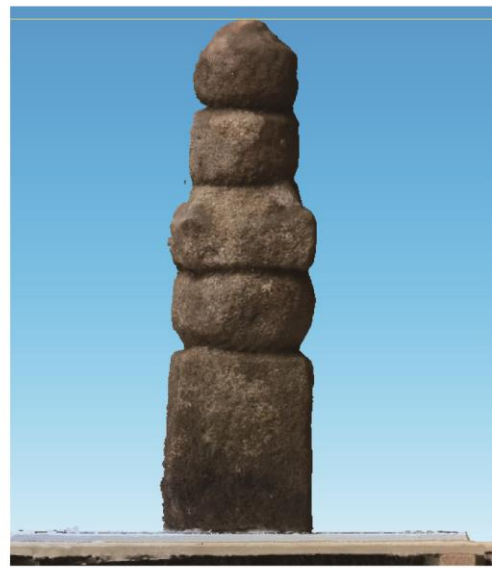
図5 モバイル端末とフォトグラメトリで作成した三次元モデルの比較

(左) iPhone 13 pro  
+Scaniverse

(右) フォトグラメトリ  
(MetaShape)

全体的に iPhone 13 pro と Scaniverse を使用して作成した三次元モデルは一見するとフォトグラメトリで作成した三次元モデルとさほど差がないように見える。ただし、端部の形状に着目すると、前者は後者に比べると凹凸が小さく、全体的にのっぺりとしたモデルになっている。また対象の質感についても同様のことが言える。また、筆者の主観であるが、iPhone 13 pro と Scaniverse を使用して作成した三次元モデルは接地面付近で、対象と接地面が癒着するようなものになりがちである(図6)。今回三次元計測を実施した際は、モバイル端末、フォトグラメトリで対象の上部から対象の周りをらせん状に移動して下部に向かって同じ手順で計測(写真撮影)を実施したが、対象と接地面近くは対象のほかの部分よりも小型 LiDAR の計測方向が限定されるために発生する現象と考える。

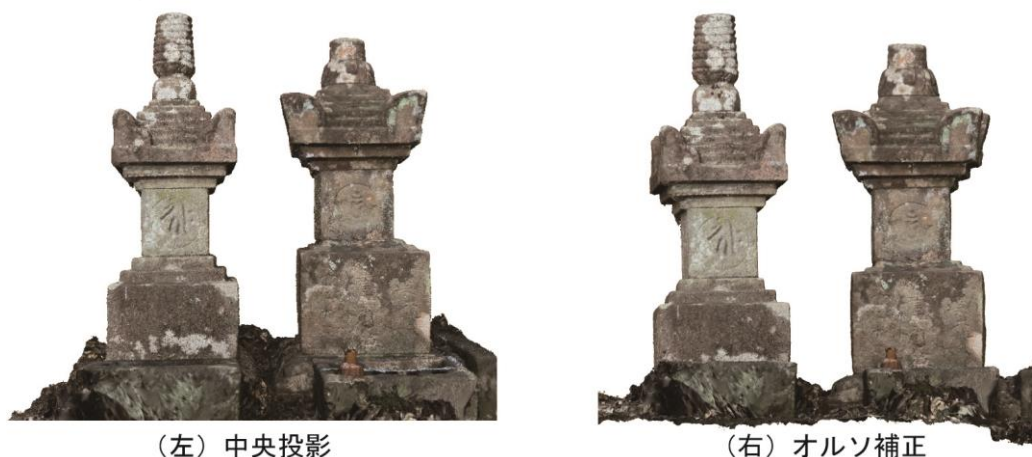
図7 宝篋印塔で比較した中央投影とオルソ画像の違い

また、今回計測・作成した三次元モデルを図化する作業は実施していないが、位置図を含めて図化する場合は三次元モデルそのものを使用せず、オルソ補正を行う必要が生じる(図7)。オルソ画像とは簡単に述べると「オルソ補正を行った画像」を指し、通常私達が物を見る時、被写体から反射された光がレンズ中心を

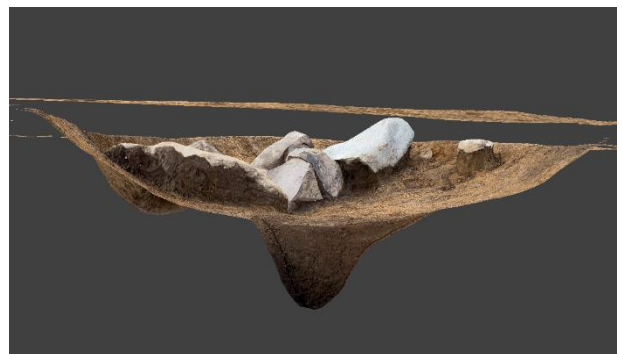
図8 大芝遺跡遺構 1176 石出土状況の三次元モデル

はその上部を後世の耕作や隣接する日高川の洪水などで削平されたとみられるが、遺存した遺構上部に人頭大の扁平な川原石や握りこぶし大の川原石を複数積んでいる状況が明らかとなった(図8)。埋土の一部は微細遺物確認のため水洗予定であるが、調査時には人骨は出土していないものの、これらの遺構は中世の土壌墓群の可能性が極めて高いと判断した。現状で確認したのは19基であるが、出土遺物や現地記録の整理を通して更に増える可能性が高い。

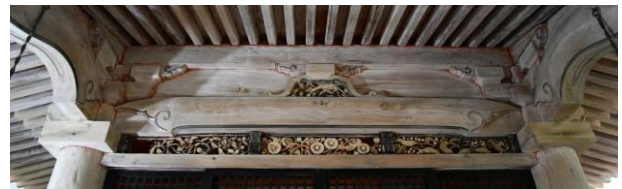
写真2 本殿の身舎正面上方

本殿は一間社春日造、屋根は檜皮葺である。明応と永禄の棟札のいずれからも「天王寺工匠」との関わりを示す記載が認められる(紀要の第2号で紹介)。本殿において最も特徴的なのは身舎正面の意匠で、頭貫を虹梁形とし、内法長押を枕捌に納めて、鴨居と頭貫の間に彫刻欄間を入れる(写真2)。

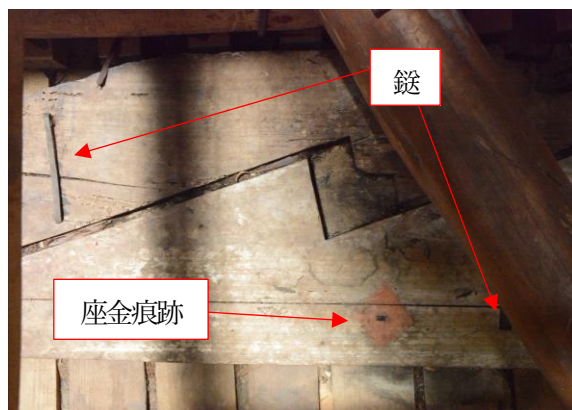
写真7 障泥破風板保管状況（向拝小屋内）

昭和 35 年解体修理時に東側に配されていたものが取替され、向拝の小屋内に保管されたと考えている。座金が使用されていた場所に赤色塗装の痕跡が認められ、矧材の引きつけ等に鋸を打ち込んでいる（写真 7、8）。西側の障泥破風板は再用されており、当該部材同様の座金痕が認められる。

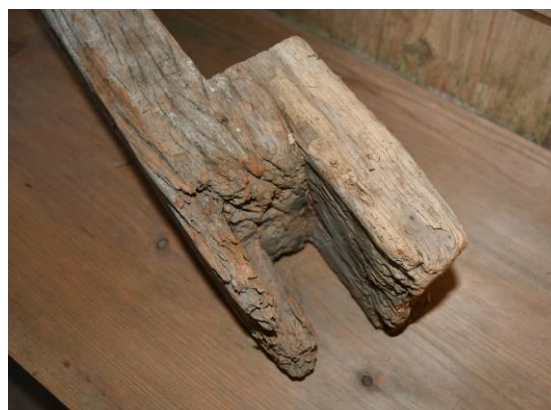
写真9 胴付部分をはつった縁束古材

解体修理時(S35)に「ほ二」の番付が木口に記されている。報告書には、明治期に当該部分の胴付をはつり（写真9）、地覆の納まりを変更したとあり（図1）、保管部材を実測し確認を行った（図2）。その結果、現状の継材は解体時の仕口を踏襲されたことを確認した。

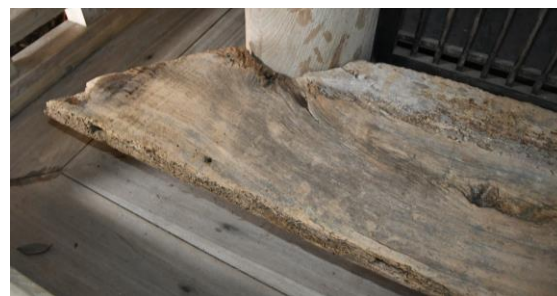
写真10 身舎柱との対応状況

身舎柱（写真10）と正面中央縁束に合わせた欠き、表面の切目長押の風食等の痕跡から、正面中央の縁束から西側端部までの部材と確認することができた（写真11）。

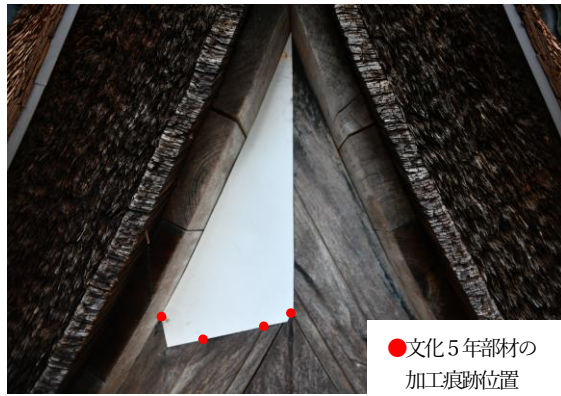
写真17 拝みの比較状況

寸法を文化5年の破風板と昭和35年の破風板で比較すると、全幅や眉幅、反り、鎬位置（写真17の赤点）の関係は対応した。全長は解体修理時に、当初の屋根まわりに復した影響で延長している。そのため、文化5年の破風板を再利用しなかったと思われる。昭和35年の取替材は文化5年の部材意匠を踏襲して製作されたことを確認した。

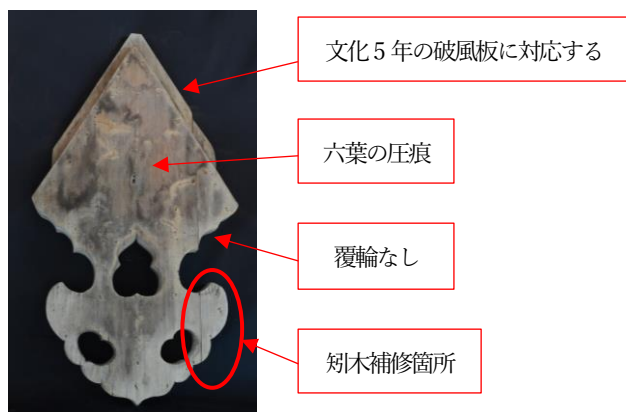
写真19 拝懸魚（正面）の見付

見付面が銅板張りされていた（写真18）。見付に覆輪が彫られていないことから、取付時から銅板が張られる前提で製作されたものと考えられる。銅板の留釘は2回打替され、短木補修されている東側一部は1回打替されている。昭和35年までの間に少なくとも2回補修が行われたと判断できる（写真19）。

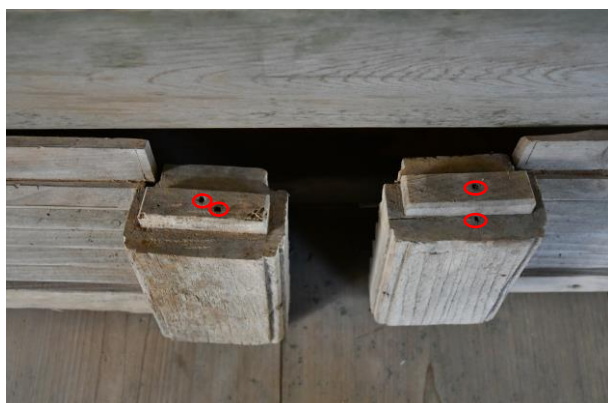
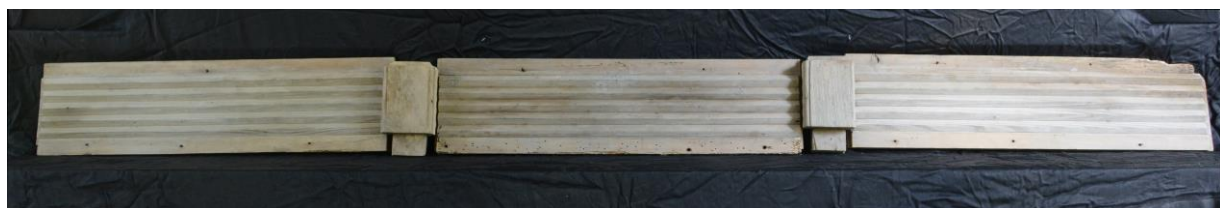
写真20 束・横羽目板 一式

束と両脇の横羽目板は角釘留めされた状態で保管されていた。束の面取は几帳面仕上げで、上端の柄に打替1回分の釘穴が認められる。横羽目板は横盲連子で、釘の打替穴はみられない(写真20)。

束（上端）の釘穴

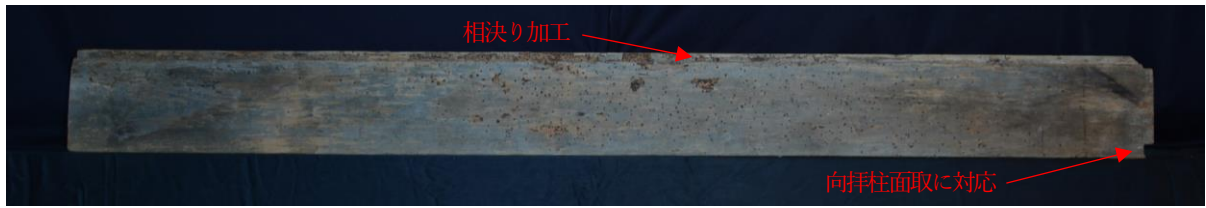
写真22 敷板

修理前写真で、昭和35年までは浜床まわりの古材が配されていたのを確認した。使用時期は、横羽目板に残る角釘と束の上端打替丸釘穴により、文化5年以降と推定し、明治40年の浜縁まわり改変時に、一度分解が行われたと考えた。また、敷板に接する木階最下の段木は、板状の風蝕痕が認められる。残存する敷板に続いて、板が敷かれていたとともに、当該段木については、明治40年修理の際は再用されたものと判断した(写真23)。

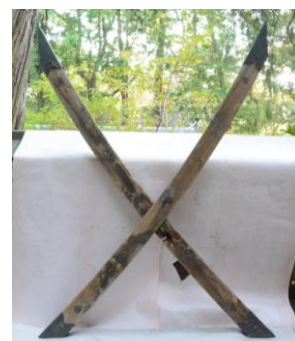
図4 各時期の千木部材比較図

拝殿の床下に平成元年の屋根葺替で取り替えられた千木 4 本・化粧棟木の正面・背面の端部断片が保管されていることを確認した。保管されてきた箱棟部材を比較し、近代における箱棟の変遷をまとめた（写真 27、図 4）。

保管されていた千木→

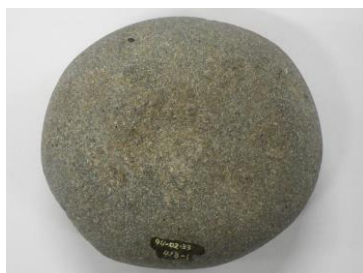
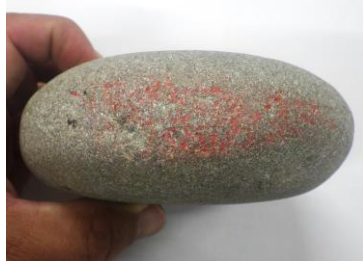
1. 溝ノ口遺跡 敲石

溝ノ口遺跡の敲石は、表面及び裏面中央部に敲打痕があり、側面にも使用痕（敲打痕、一部磨部）がある。側面に赤色顔料の付着が認められ、赤色顔料を磨り潰した道具であると考えられる。府中IV遺跡の石杵は、表面及び裏面には敲打痕を有し、側面には磨面を有することから元は敲石・磨石とみられる。端部の一部は欠損するものの一部に赤色顔料の付着が認められる。太田・黒田遺跡の石杵は、上部は欠損しているが、平坦な使用面全体に赤色顔料の付着が認められる。秋月遺跡の石杵は、持ち手と磨面を有する砂岩製の石製品で、磨面に赤色顔料の付着が認められる。井辺遺跡の
