文化財センター季刊情報誌【かざぐるま】

## 特集 重要文化財 濱口家住宅の保存修理 (1)

# 特集 重要文化財 濱口家住宅の保存修理 (1)

## 事業の概要と令和7年度の工事について

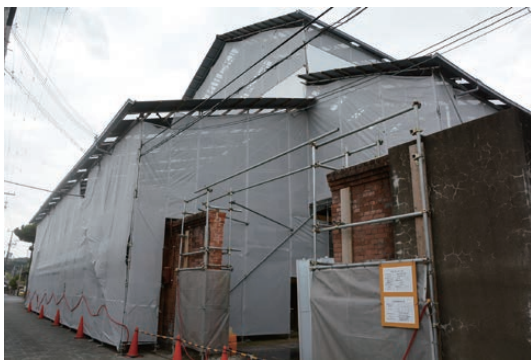
写真1 素屋根の組立が完了した状況  
(北東より見る)

令和7年度は、建物全体を覆う素屋根の建設を行いました。建設前には、敷地東面

北方の煉瓦塀（写真1手前）を一部解体し、敷地内の樹木の移植を行い、工事中の資材の搬出入口を確保しました。また、素屋根外周の搬出入口との取り合いを考慮し、本座敷と御風楼の庭境にある煉瓦塀に取りつく木製門扉と新蔵の底を先行解体したほか、樹木の剪定を行いました。そのほかに、建物の耐震性を解析に必要な補強を計画する目的で、敷地内の地盤状況を把握するためにボーリング調査を行いました。

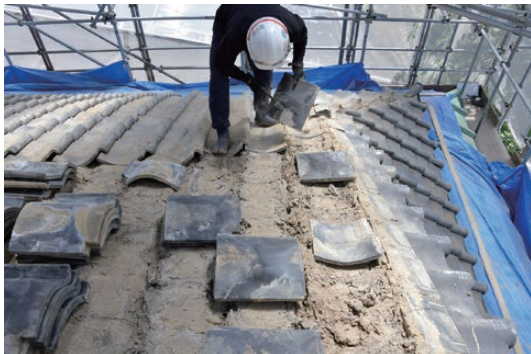
写真2 瓦の解体状況（御風楼3階南面）  
瓦をめくりながら金槌でたたき、瓦が割れているか確認をしています。割れていない瓦は高い音、割れている瓦は低く鈍い音がなります。

今年度から約3か月をかけて、3棟の屋根面の解体工事を行いました。解体は棟積、地瓦（棧瓦・丸瓦・平瓦）、葺土、下地の順に、瓦を葺く順番とは逆の手順で進めました。健全な瓦は再用するため、一枚ずつ目視や打音検査による確認を行い、再び葺くことができる瓦を選別していききました（写真2）。その後、種類・寸法ごとに分類作業を行い、水洗い後に屋敷地近隣の町有地に設営した保管小屋に格納しました。解体工事中には、破損状況の記録のほか、各棟における改造や修理といった変遷を整理するために、屋根面の仕様について調査を行いました。本特集では、葺かれていた瓦や下地の種類について、建物ごとに紹介します。

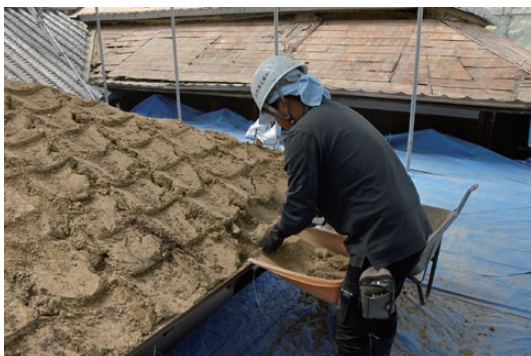
写真3 葺土の解体状況（御風楼南角屋西面）

状態の良い葺土については、練り直したうえで再用する予定です。

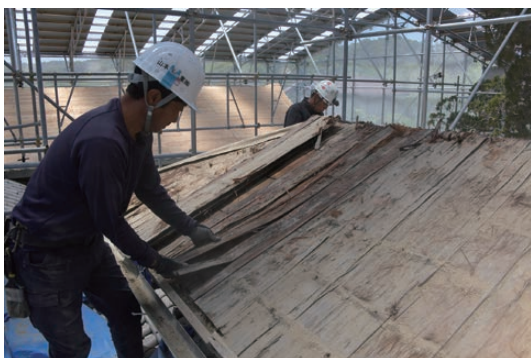
写真4 下地（杉皮）の解体状況（渡廊下東面）

葺土の下には、防水のために杉皮やルーフィングが敷かれていました。再用を想定し、部材を傷めないように丁寧に取り外しました。

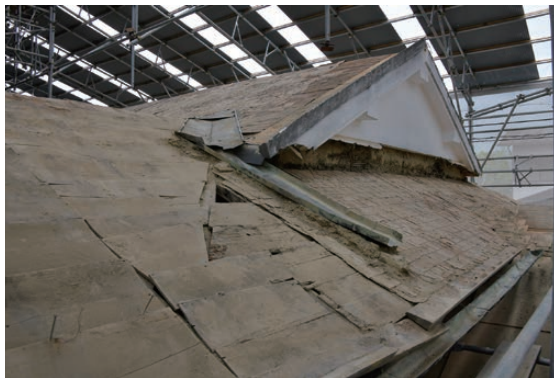
写真6 主屋 野地の状況（南面西側）

平成24年度の屋根葺替は、既存の土居葺を残した状態で施工しています。今回の解体により、当時存置した土居葺が現れ、南側の本座敷六畳（写真右上）と一連の施工であることが確認できました。西側（写真左側）の野地は下葺を用いない羽重ね張りとしていました。

宝永四年（1707）の地震後に再建されたと伝わる主屋の屋根は、葺土の上に丸瓦と平瓦を並べた「本瓦葺」で葺かれています。明治、昭和、平成と繰り返されてきた修理ごとに、主屋北側と南側に続く本瓦葺にも用いられていた再用可能な近世期や明治期の瓦へ新たに補足した瓦を加えながら葺き直されています。葺土の下は土居葺が中心で、野地は板どうしを突き付ける張り方となっていました。また、西側の渡廊下に接続する屋根の野地は板の端を段々に重ねる張り方となっていました。雨仕舞を考慮するのなら上の板が下の板の先端に重ねる張り方となりますが、ここでは葺土のずれ止めを考慮したと考えられる、上の板が下の板の下端に重なる逆勝手の仕様が確認できました（写真6）。この仕様は、本座敷南東の張出部分、御風楼1階東面や角屋、敷地北側の新蔵（明治三十年（1897）頃建立）南面の底などに見られるほか、有田地方の伝統的な建物では一般的な仕様となっています。

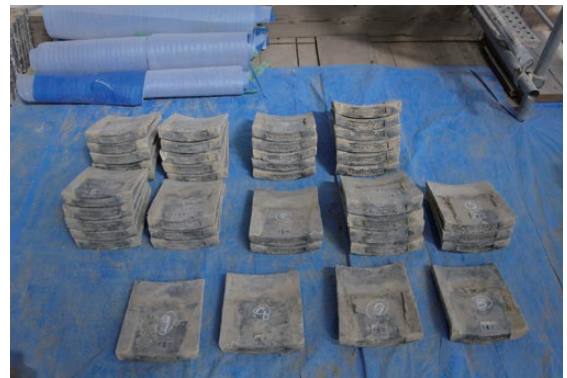
写真5 主屋 軒平瓦の分類状況

写真は、主屋東面に葺かれていた軒平瓦を分類した状況です。この面には瓦当（瓦の先端部分）に見られる文様が9種類ありました。

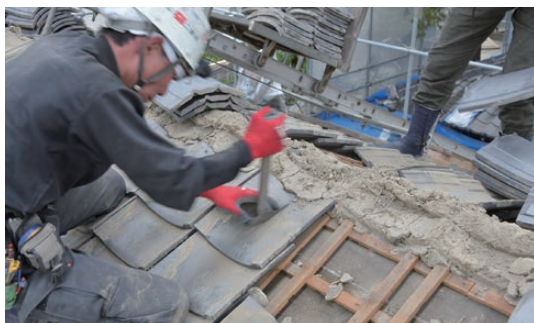
写真7 本座敷本屋根 瓦の解体状況（南面）

本屋根の平瓦は、土を用いない「空葺<sup>からぶき</sup>」で葺かれており、ステンレス製の釘で角材の瓦棧に留めていました。野地の上にはルーフィングも敷かれていました。

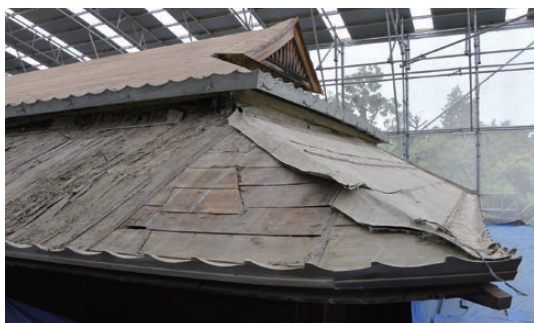
写真8 本座敷北西縁庇 葺土解体後の状況（北西より見る）

北縁庇（写真左側）では、野地の上に杉皮が敷かれています。西縁庇（写真右側）では杉皮の破損が著しかったため、平成30年の修理時にルーフィングに敷替をしています。

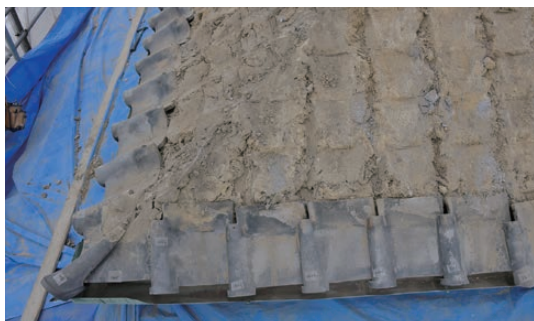
写真11 瓦の解体状況（御風楼3階南西隅）

雨や塩分を含んだ風が瓦の隙間に入り、瓦が重なる部分では塩害が発生し、風化が進んでいました。葺土上の白い粉も、瓦の風化によるものです。葺土は厚く、苧<sup>すさ</sup>（藁などを含む）の多い良質なものが葺かれていました。

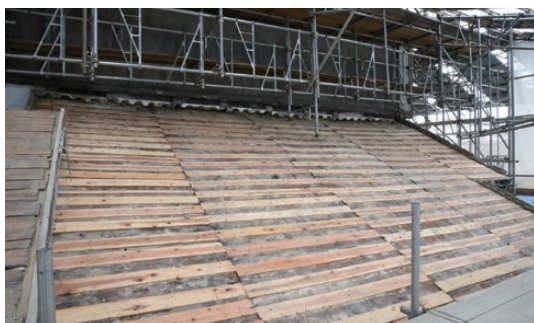
写真12 御風楼1階東面 野地の状況

平成24年の修理では、羽重ね張りに増し張りを行い、屋根面を平滑にしてルーフィングを敷き込む納まりとしています。

ます。1階東面の本瓦葺の屋根は、台風被害を受けたため、平成二十四年（2012）に葺替を行い、北側に近世期や明治期の瓦を集め、南側に新しい瓦を補足しました。

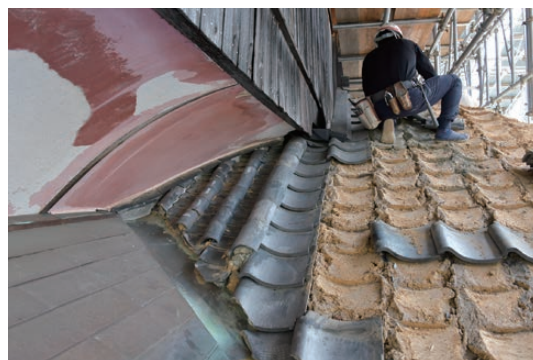
写真14 渡廊下北側三畳 瓦の解体状況  
（西より見る）

壁際は小瓦を用いた本瓦葺、西面と南面は昭和戦後期以降の丸棧瓦で葺かれていました。

御風楼の南側に続く渡廊下では、平成30年（2018）に台風被害を受けたため、南側を中心に野地や下葺の補修、瓦の葺替を行いました。御風楼2階や3階と同じ丸棧瓦で葺かれています。一部には小瓦を用いた本瓦葺とした部分も確認できます（写真14）。

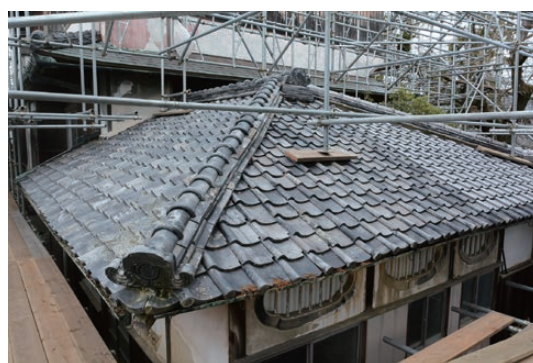
写真15 西角屋の屋根面（解体前）（北西より見る）

平成30年には南西側（写真右側）において、応急的な修理として棟積の積み直しや規格品の棧瓦を用いた葺替を行いました。

御風楼1階西面に張り出した角屋も、水回りの機能を持つ部屋で構成されています。また、平成三十年（2018）の台風で屋根の一部が崩落したことを受けて、小屋組・野地・瓦などの補修も行われてきています。屋根面は修理時の補足瓦を除いて丸棧瓦を用いた棧瓦葺としますが、御風楼2階や3階の「九曜紋」があしらわれた軒瓦ではなく、紋様をあらわさない軒瓦が葺かれていました。解体では、平成前期頃に行われた大棟の部分的な積み直しや南北の屋根面の地瓦の挿し直しも確認できました。

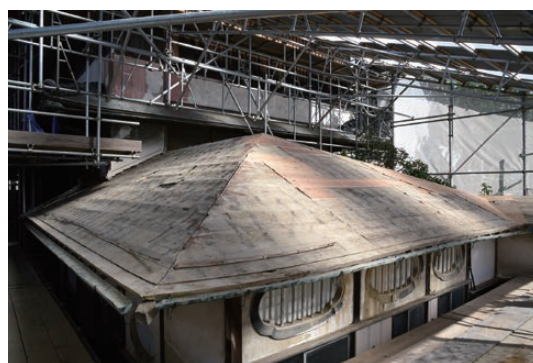
写真17 西角屋野地の状況  
（北西より見る）

野地は上の板が下の板の下端に重なる逆勝手の仕様とします。平成30年には同じ仕様を踏襲して部分的に張替を行いました。

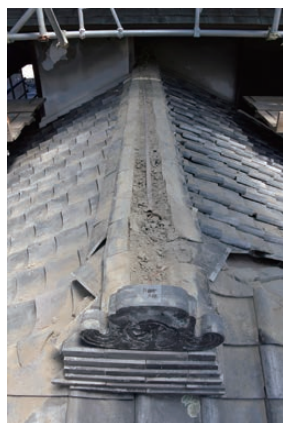
写真16 西角屋大棟の解体状況  
（西より見る）

大棟の中央では、積み直しに伴い、塩化ビニル管が埋め込まれていました。
