文化財センター通信

第 16 号

重要文化財 福勝寺 その2

保存修理のため解体作業を進めている福勝寺本堂では、解体に伴う調査で、いったいどんなことが分かったのでしょうか。今回は瓦と屋根についてです。

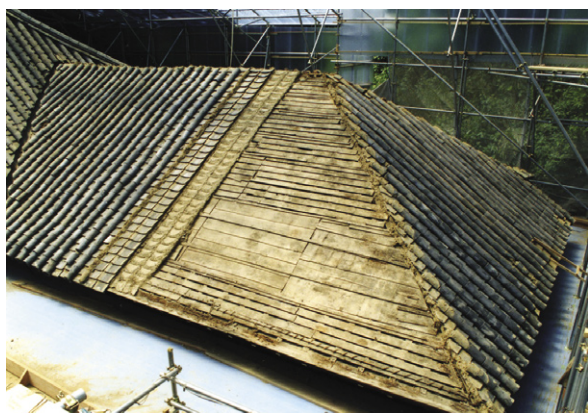
写真1 解体中の求聞持堂の屋根の状況

四方の宝形造り（四角錐形）で、本堂への繋ぎ部分が付属。大正時代の改造で東面が寄棟で西側は本堂に接合する今の姿になった。本瓦葺き。

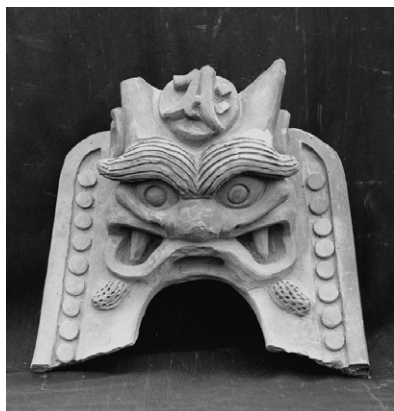
写真3 本堂 二の鬼瓦（建築当初）

- A 室町時代。本堂建築当初と見られるもの。本堂の背面以外の殆ど。
- B 求聞持堂が建った江戸時代初期と見られるもの。求聞持堂の南面に多い。
- C 江戸時代の前期か？ 鐘楼南面に多い。
- D 江戸時代中期（享保）の修理時のもの。Bと同じく、求聞持堂南面に多い。谷川瓦（後述）。
- E 幕末と見られるもの。求聞持堂北面の殆ど。谷川瓦系統。
- F 明治〜大正期と見られるもの。求聞持堂東面に多い。谷川瓦。
- 本** 堂は、背面以外の三面に、建築当初である室町時代の瓦（丸瓦、平瓦）がよく残されています。この瓦はどっしりと重く、焼き具合が良い上に変形も少ないという、大変に質の良い瓦です。隅棟の鬼瓦も室町時代の建築当初のもですが、とてもユーモラスな顔つきをしています。高度な技術を持った職能集団がいたことは推測できるのですが、その人たちがどこで瓦を造っていたのか、また地元の人なのか他国の人なのかなど、詳しいことは

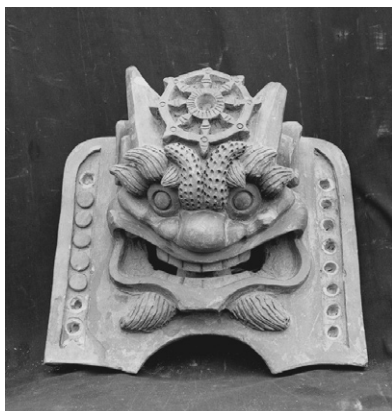
写真2 本堂 一の鬼瓦（建築当初）

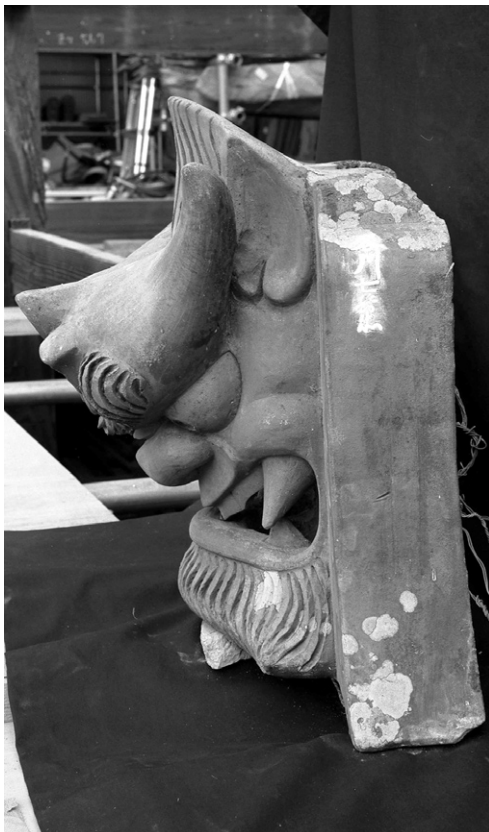
写真5 本堂 大棟鬼瓦（享保）「谷川七兵衛」の刻印

堂大棟の鬼瓦には、「谷川七兵衛」の刻印（木製のスタンプと思われる）があります。これは、求聞持堂頂部の露盤ろばんの刻印「享保十九年甲寅」（一七三四年）と共通のもので、

この時に大掛かりに屋根を修理したようです。谷川は大阪府泉南の岬町の地名で、良質の土が採れたため瓦の産地となりました。既に江戸中期には販路を拡げ、戦後まで谷川瓦のブランドで通用していました。福勝寺でも享保以降の瓦は殆ど谷川系の瓦です。この瓦は比較的軽量で焼き具合が良いのが特徴です。

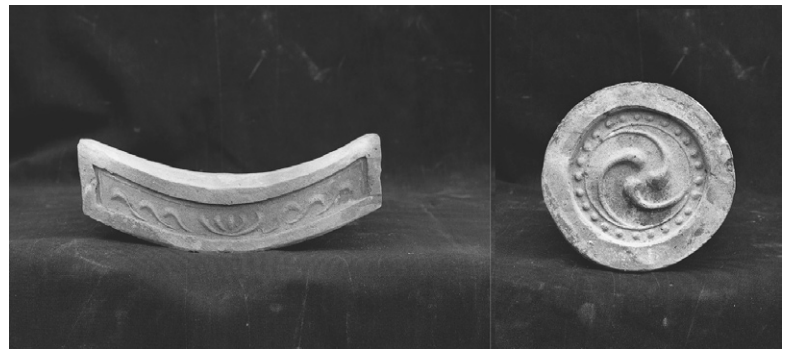
写真4 本堂 軒平瓦（左）と軒丸瓦（右）（建築当初）

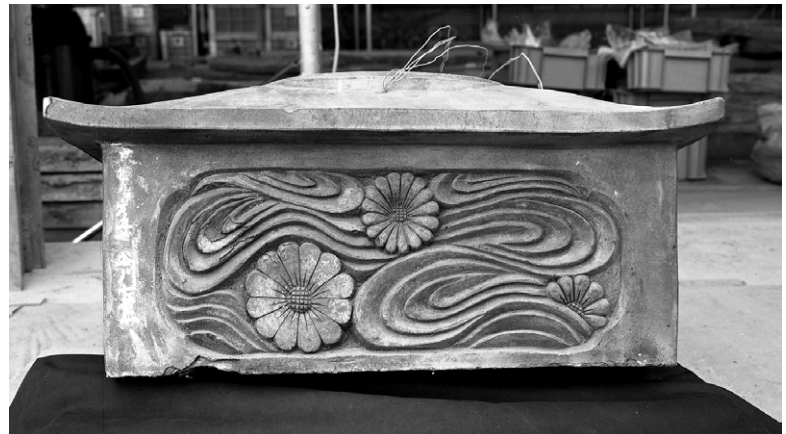
写真6 求聞持堂 露盤（享保）「享保十九甲寅年 谷川七兵衛」の刻印

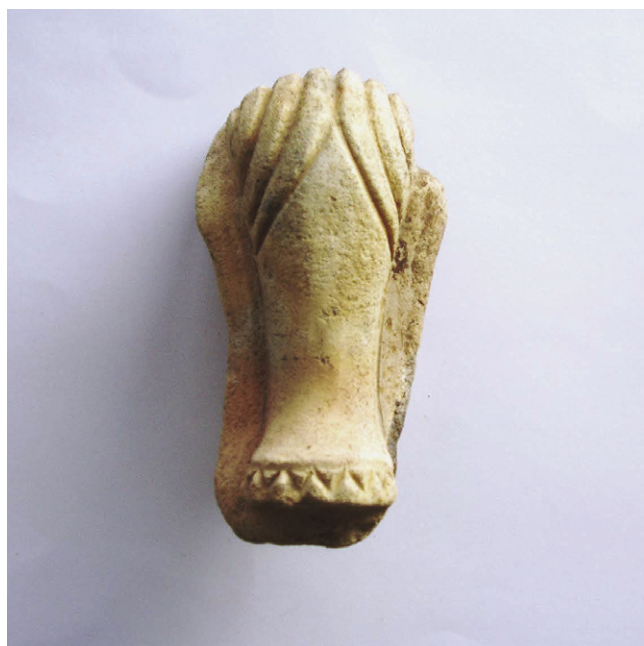
遺物整理をしていると、時々「はて？ これはなんだろう??」と言う遺物に出会うことがあります。ここで紹介する「象の足」もその一つで、非常に丁寧に作られた膝から下部分の土製品です。これは2001年度に行われたみなべ町高田土居城跡の調査で、城の跡地で行われていた鑄造関係の遺構から出土したもので、16世紀のものと考えられます。膝部分には深い溝を幾重にも弧状を呈するように彫り込み、つま先には鋸歯状に刻みを入れており、その形状から象の足をモチーフにしたものとも思われます。

報告書に載せるにも用途が分からないことから文章も書けない始末。解明の糸口は、一緒に溶解炉や鑄型などが出土していることから鑄造に関わる遺物であると言う事。パソコンで色々検索して、鑄物製の香炉や釜の底に付く足部分が似た形態であることが分かりました。そして、足部分の鑄型は香炉や釜本体とは別に製作し、出来上がりの形を呈する「原型」に粘土を押し当てて製作することも分かりました。・・・

と言うことで、「象の足」の正体は、香炉や釜に付く「獸足」の鑄型を製作するときの「原型」だったのです。おそらくこれのみで出土した場合は、何であるか分らなかったでしょうね。 (川崎 雅史)

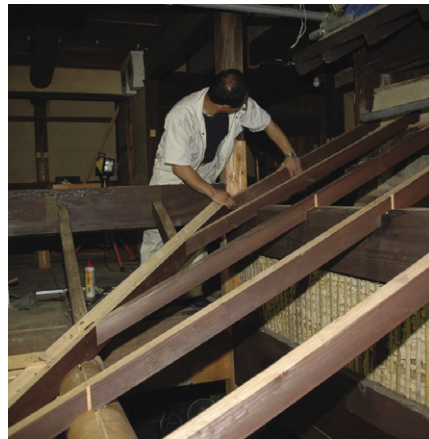
主屋中庭部分の垂木を取り付ける赤根棟梁

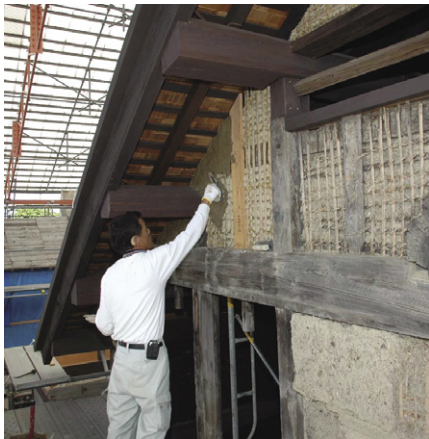
荒壁付けの状況

かでは、三階はごく一部ですが、棟に漆喰を巻いた姿は美しく、すべて葺きあげるのがとても楽しみです。この他には、式台玄関の組み上げや三階手摺の修理などを行っていきます。また屋根や各部の組み上げを進めるのに平行して、土壁を付ける左官仕事も進めています。

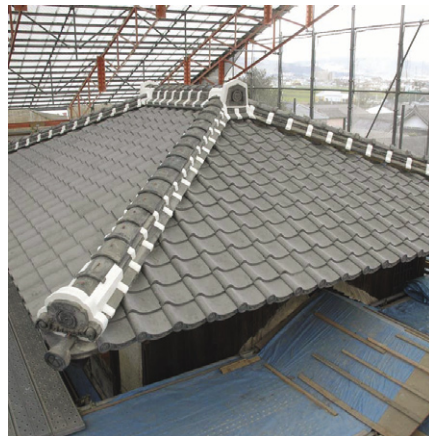
←葺きあがった三階の屋根

旧中筋家住宅では、現在は主屋の屋根回りの工事を中心に進めています。三階部分の屋根の施工を他に先行させており、十一月半ばには三階屋根が葺きあがりました。主屋の広い屋根のな
