文化財センター季刊情報誌【かざぐるま】

2016 秋号

特集 寺内古墳群、相方遺跡 第2次調査の概要

高原熊野神社の保存修理

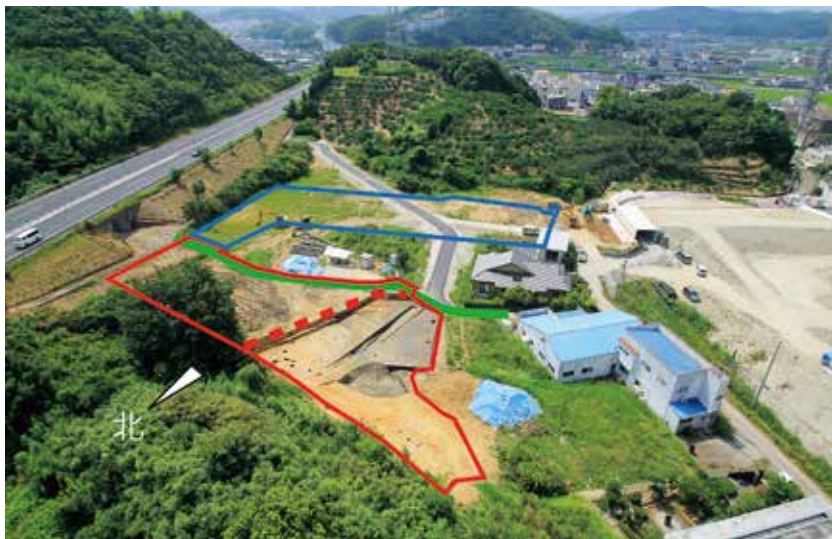
写真1 北西からのぞむ寺内古墳群、相方遺跡

発掘調査は第1次と第2次の2回に分けて計画され、平成27年度に第1次調査を終え、平成28年度の春から第2次調査に着手しています（写真1）。里道（緑色のライン）をはさんで、南側の青枠で囲んだ部分が第1次調査をした範囲で、赤枠で囲んだ部分が第2次調査をしている範囲です。第2次調査の範囲は、破線を境に前半と後半の2回に分けて調査をおこなっています。

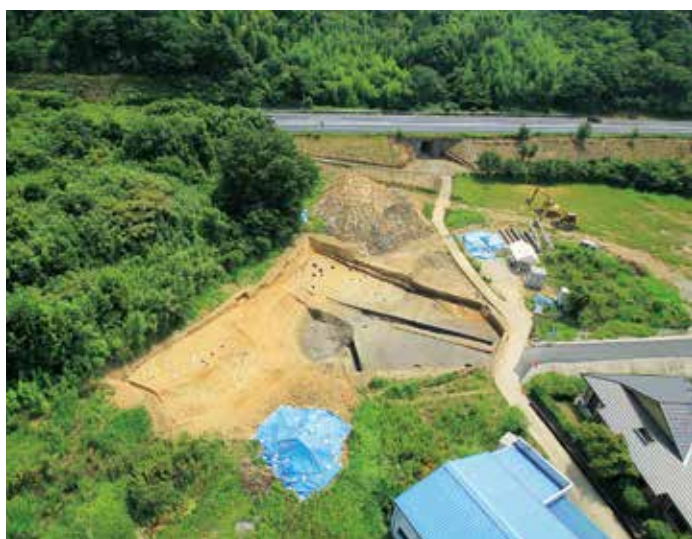
写真2 遺構が現れた状態（西から）

西半の調査範囲では、耕作土を除去すると、遺物包含層と呼ばれる、遺物を多く含んだ土の堆積が確認できました。その厚さは、30 cmから1 mとたいへん厚いものでした。土に含まれた遺物を採取しながら、遺物包含層を取り除くと、昔の地形が現れました（写真2）。

昔の地形は、山すそから続く南向きの谷であったようです。谷の斜面のうち、傾斜が緩やかなところに昔の人々が生活した痕跡である遺構（写真の白く囲った部分）が

確認できました。また、谷底には、青みがかった灰色の粘土、砂、黒い粘土や砂が、分厚く堆積していました。この部分は、かつて、

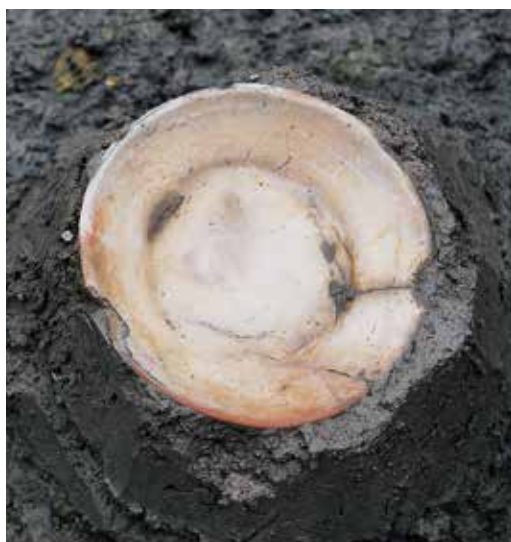
写真3 墨書土器出土状況

自然流路から出土した遺物の中で特筆されるものに、墨書土器があります（写真3・4）。出土した位置は写真5の星印の場所で、自然流路の岸の駆け上がり部分に当たります。ひび割れが入っていますが、ほぼ完全な形で出土しました。想像をたくましくするならば、使っていた人が自然流路に誤って落としてしまったのか、ひびが入ってつかえなくなったため岸から自然流路へ捨ててしまったのでしょうか。土器は、素焼きの坏で、口径は約13 cm、高さは約3 cm、

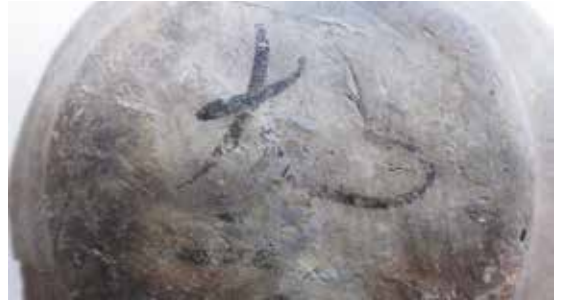
写真4 墨書

底径は約8cmです。外面の底の部分に墨で二つの文字が書いてあるようです。書かれている文字は「大」と「二」でしょうか。書かれている文字の読み方や、その意味するところについては、今後整理調査をおこなっていくうえでの検討課題です。

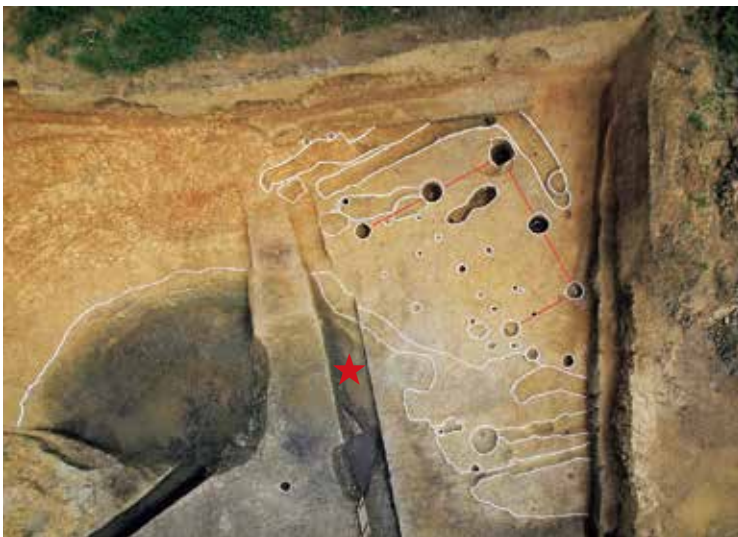
写真5 掘立柱建物跡（上から）

また、検出された遺構には大小様々な柱穴・小穴、土坑、溝などがあります。そのうち特に注目すべきなのは、掘立柱建物跡です。建物を構成する柱穴の直径は60から70cmほどでした。柱穴の平面形は隅丸方形ないし円形で、合計6個見つかりました。それらは2.7m程の間隔で、並んでいません（写真5）。

建物の規模は、少なくとも2間×2間で建物の一片の長さが5.4m、床面積は30㎡以上の建物だったようです。

掘立柱建物跡は、高低差50cmほどの緩やかな斜面で検出されました。しかし、柱穴の底や据石の上の面の高さは標高5mほど（±10cm程度の差の高さにあります。元々は平坦な場所に建てられていたのかもしれませんが、建物が放棄された後、開析作用

により地面が削りとられたのかもしれない。建物の南西側の柱穴が残っていないのも、そのためと思われる。建物跡脇の逆L字形の溝も、建物の軸と並行することから、建物に伴う溝であると考えられます。柱穴からの出土遺物が少なく、今のところ建てられた時期については断定できません。

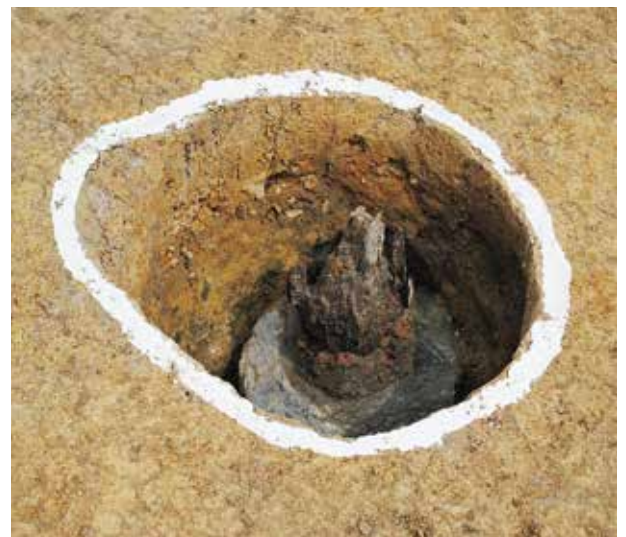
写真6 柱と据石の残る柱穴

柱穴の中には、柱材が残存しているものもありました。柱材の直径は、少なくとも20cmあります。また柱材の下には、結晶片岩を据石として、1段ないし2段に重ね

て置いてあるものもありました。結晶片岩をおいているのは、柱が沈み込むのを防ぐためと思われる（写真6）。

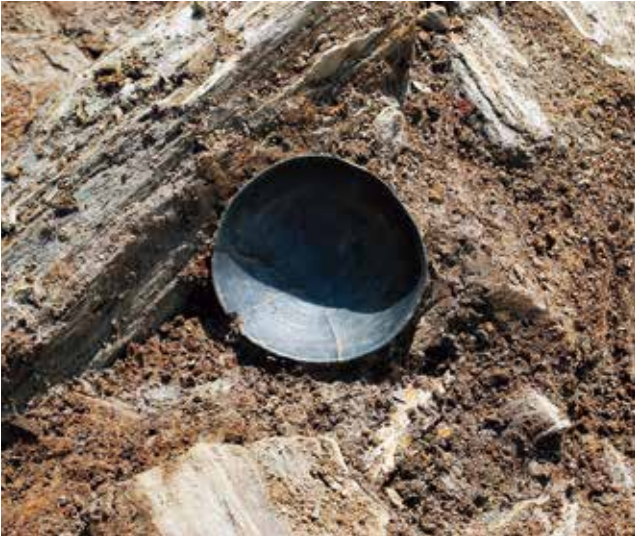
写真8 溜桝から出土した瓦器椀

が通る砂の層まで掘り込まれず、水がほとんど湧き出さないことから井戸ではないと思われる。そのため、水を溜める溜桝ではないかと考えています。石組周辺と遺構の埋土の中から見つかった土器は、やはり瓦器の椀が多くみつかっています(写真8)。それらは、形の特徴から12ないし13世紀頃のものと考えられます。したがってこの溜桝もその頃にはその役目を終え埋め戻されたと考えられます。

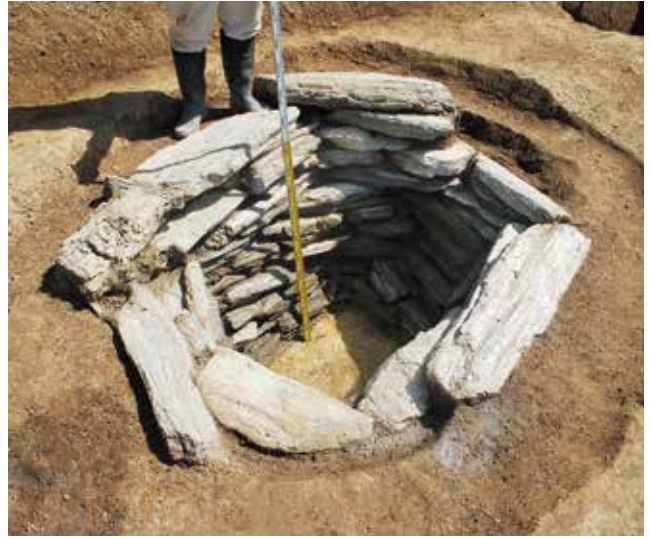
写真7 溜桝と思われる遺構

第2次調査は、現在反転して東半の部分に着手しています。現時点で注目される遺構は、結晶片岩で組んだ溜桝と思われる遺構です（写真7）。約1m×1.2mの長方形で、深さは1mほどです。検出した当初は石組の井戸と考えていました。しかし、底まで掘り下げた結果、井戸程は深くないこと、底は固く締まった土で、地下水

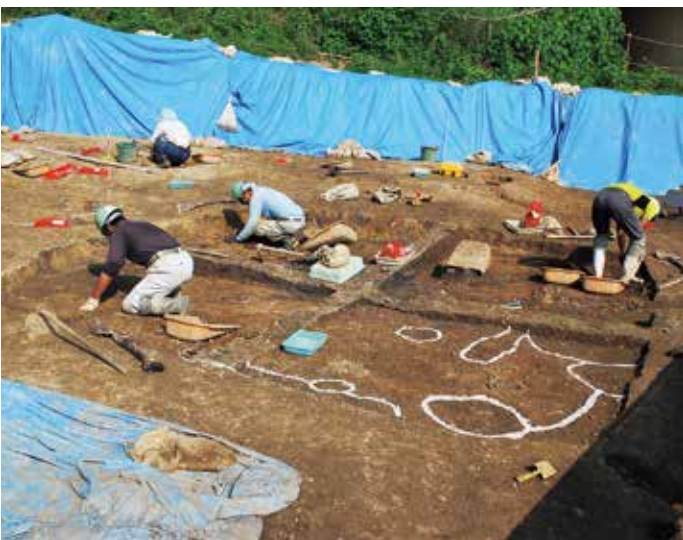
写真9 調査中の竪穴建物跡

その他に注目される遺構としては、竪穴建物跡があります。今のところ、5棟分が確認されています(写真9)。

大きさは、一辺が4〜5m程度の正方形です。竪穴建物跡の中には、柱を立てるための穴である柱穴や、火を焚くための炉を備えたものもあります。建物跡から出土する土器は、弥生時代の終わり頃のものであることから、建物として機能していた時期もこの頃と考えられます。

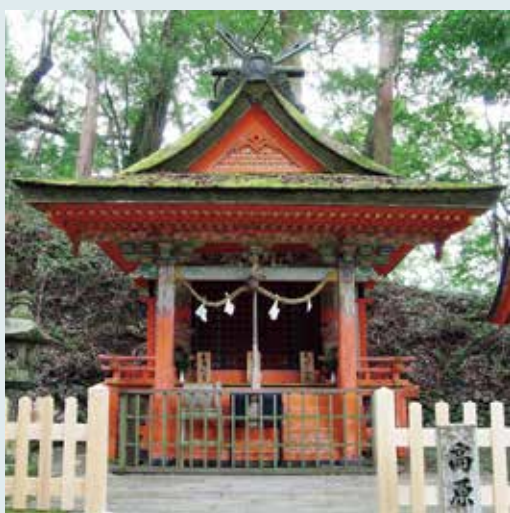
写真1 高原熊野神社本殿（正面）

高原熊野神社は、田辺市中辺路町高原にある熊野参詣道沿いの神社です。草創・沿革の詳しいことはわかりませんが、御正体^{みしょうたい}裏面の墨書に応永十年（一四〇三）に熊野本宮大社から若王子を勧進したとあります。本殿は中規模の一間社春日造、檜皮葺の社殿で、熊野参詣道沿い最古の建物です。熊野路の王子社には古い社殿が少ない中、室町時代の形式を残しているのは貴重である。と昭和三十六年四月一八日に県指定文化財に指定されました。

本殿は平成八年に屋根葺替・塗装工事が行われましたが、檜皮葺の屋根にコケが生え雨漏りの心配があり、棟の千木・勝男気も腐朽して取替が必要でした。塗装や彩色は全面的な修理を行わなくても大丈夫でしたが、彩色の剥落止めと補筆が必要でした。そこで県の補助事業として保存修理を平成二十八年二月から行っています。

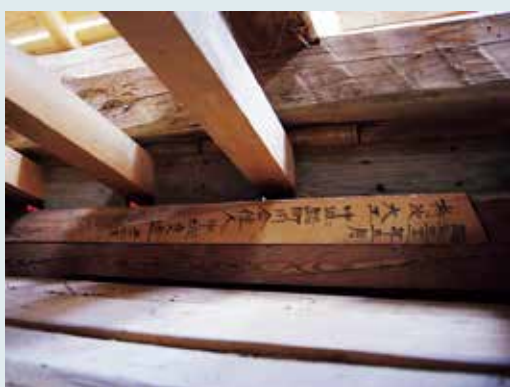
写真2 小屋組内の墨書

から上が、すべて取り替わったことがわかりました。垂木・化粧野地板も正面東隅を除いて、新しくなっています。墨書から昭和三十二年に地

元の大工による仕事であることがわかりました。本殿の中には台風により大きな枝が落ちてきて屋根が大破し、修理した旨を書き記した板が残されています。この時の破損があまりにも大きかったためこのような修理が行われたと考えられます。修理には我々修理技術者の大先輩である竹原吉助氏が指導にあたりましたが当時の修理を知る地元の高老が教えてくれました。大きな修理があつたにもかかわらず昔の姿を伝えているのは、この指導のおかげかもしれません。（寺本就一）

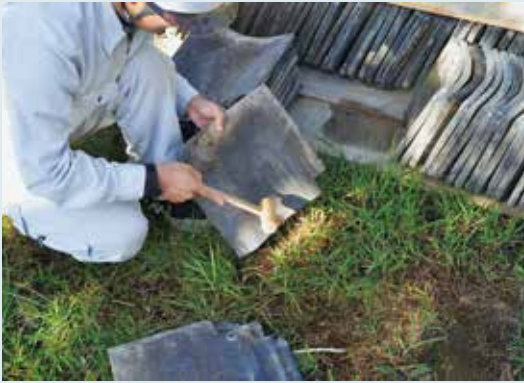
降ろした瓦の選別作業

先日、旧西村家住宅の修理で物置小屋の屋根瓦を降ろしました。瓦は建物の修理後にも、なるべく再使用して葺くようにしています。この時に古い瓦と新しい瓦を、どの程度、取り替えなければならぬのか調べることも仕事のひとつです。ですから職人に頼りきりではなく、再利用できる瓦を自分でも見極めることによって少しでも残していくことを考えています。そして瓦の選別には「木槌・金槌」を使っています。瓦の表面を軽く叩いて、音を聴くと状態を確認することが出来るのです。

良好な瓦は叩くと軽やかで澄んだ高音が響きます。比べて、劣化した瓦の場合は、重く鈍い音で叩き心地がよくありません。この作業を何百枚と繰り返し、瓦を正常なものとの欠陥があるものに選別していきます。中には、微妙な打音を響かせる瓦もあり、評価が難しいものがあります。選別する者によって再利用するのか、しないのか判断が分かれるところですが、破損等も合わせて考慮して瓦を整理していきましました。

今回は選別と一緒に、ブラシやたわしを使って、瓦に絡みついたツタや土を落として綺麗にしてから保管することになりましたが、八月の炎天下では体力の必要な作業で、実際に自分でやってみると思ったよりも時間が掛かってしまいました。今後、実施する主屋の葺き替えを効率よく進行させるにはどうすれば良いか考える機会になりました。(大給友樹)
