文化財センター季刊情報誌【かざぐるま】

2016 冬号 **77**

特集 旧西村家住宅の保存修理

特集 「建造物 旧西村家住宅」の保存修理

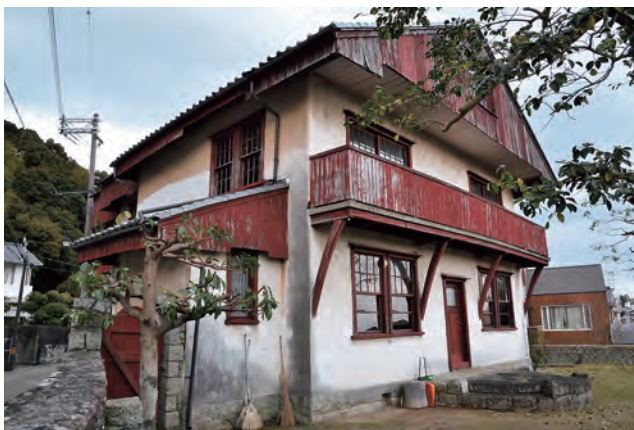
写真2. 主屋の外観を南西より見る

軒先には「ガンギ」と呼ぶ、雨風除けの縦板が付いています。南面2階のバルコニーの下には半円形平面の石敷きが残り、下をテラス、その上をバルコニーとしてバルコニーに附属させた時期のあったことが、古写真からもわかっています。

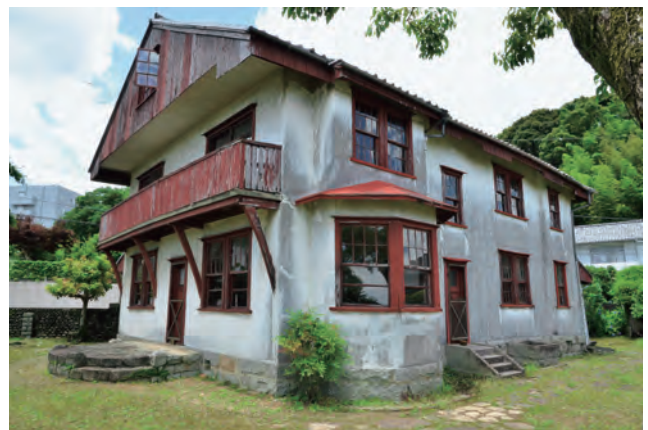
写真1. 主屋の外観を南東より見る

手前の張り出している部分が食堂で、その奥に居間が続きます。その上方には寝室が2室並びます。建物の南側と東側に開かれた庭に面する部屋は、いずれも家族のための空間で占められています。

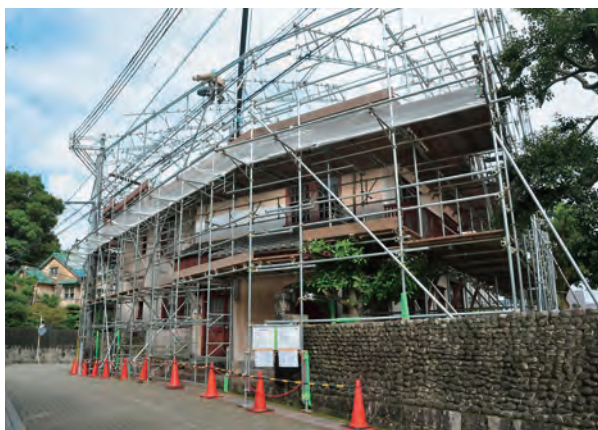
写真3. 伊佐田通りより建設中の素屋根を見る

建物は、外壁の破損が全面的に目立っていました。左奥に見える緑色屋根の建物は、伊作氏の設計で大正15(1926)年に道向かいに建設された、旧チャップマン邸です。

工事は7月に着手し、まずは「素屋根」と呼んでいる、建物を包む覆屋を建設しました(写真3)。現在は、その覆屋の中で、屋根の瓦や外部の壁など、建物を組み立てていく時とは逆の順に、分解作業を進めています(写真4、5、表紙写真)。

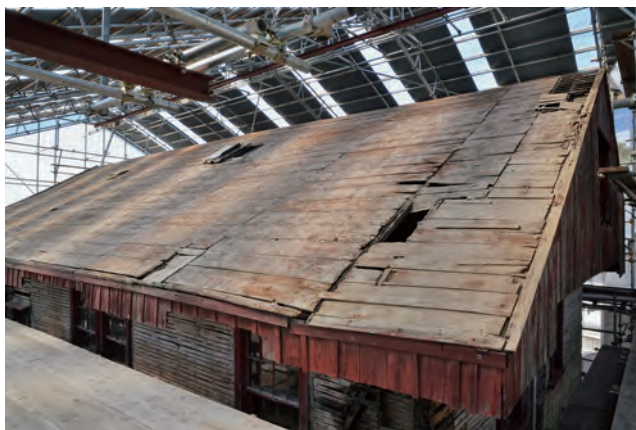
写真5. 屋根下地を北東より見る

素屋根(覆屋)の中で、外部の壁や屋根の瓦を取り外した状況です。雨漏りを生じていた部分では、下地の腐朽が進んで穴が開いてしまっていました。板の種類が異なる部分は、過去に補修されて来た部分になります。

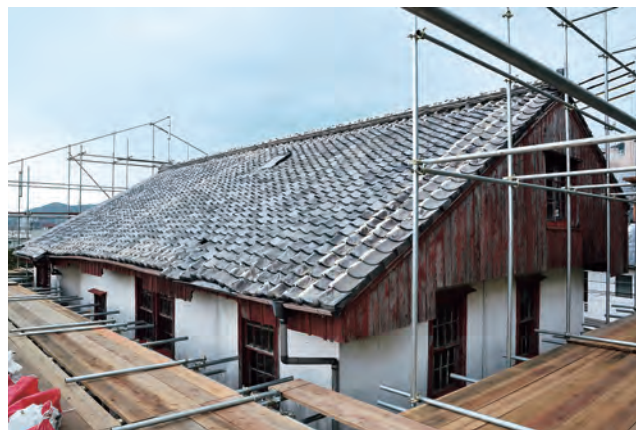
写真4. 瓦屋根を北東より見る

建物の北東部分では、地盤の沈下が進んだために、軸組から大きく変形し、その影響で屋根瓦もずれて、そこから生じた雨漏りによって腐朽などの破損がさらに進行してしまう状態となっていました。

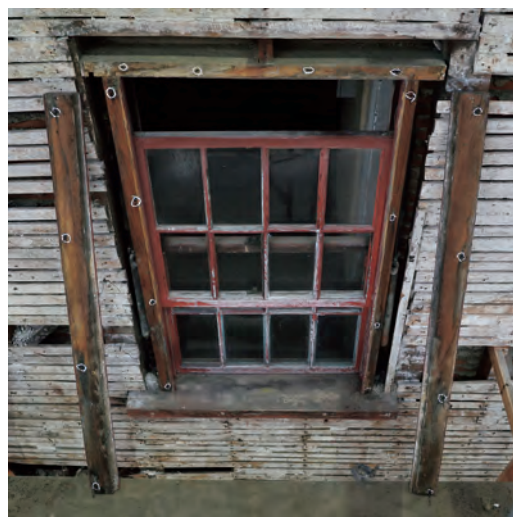
写真6. 分解中の上げ下げ式ガラス窓

写真は2階北面。ガラス窓と重さを釣り合わせた分銅をワイヤーで天秤のように繋ぐことで、望む位置で窓が止まる仕組みとなっています。

外観についても細かい。室内に光を取り込み易い様に、上げ下げ式のガラス窓（写真6）を多用していますが、そこでも縦や横に整然と配置するべき、格子（ガラスを区分けしている細い部材）の本数や大きさにも気を配ること、等々。住む人も自分が生活していく住宅なのだから、きちんと理解して建てるのが当たり前、といったところでしょうか。

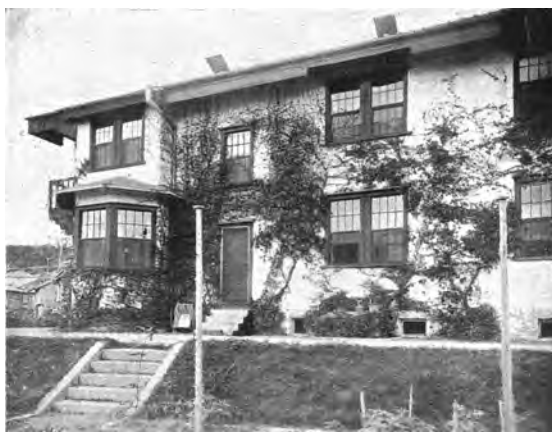
写真9. 大正8年（1919）頃の東面外観

著書に掲載された写真。壁面の広範囲に蔦を這わせた様子がかがえます。上げ下げ式のガラス窓の下半には網戸も存在しています。

もう一つ、旧西村家住宅で特徴的な部分が外部の壁です。それは、仕上がり面に表情を持たせるために、漆喰の中へ玉砂利をたくさん混ぜて塗ってあることです。その玉砂利の大きさは、米粒ほどから蚕豆ほどまで様々です。さらに、その外壁には蔦を生い茂らせていました（写真9）。自然である庭と人工的である建物とを調和させる狙いであった様ですが、思いのほか壁の傷みが早かったらしく、修理中の調査から、大正後期には東面と南面で大規模な補修が行われたことがわかってきました（図2）。その際には、下地となる木部も補修され

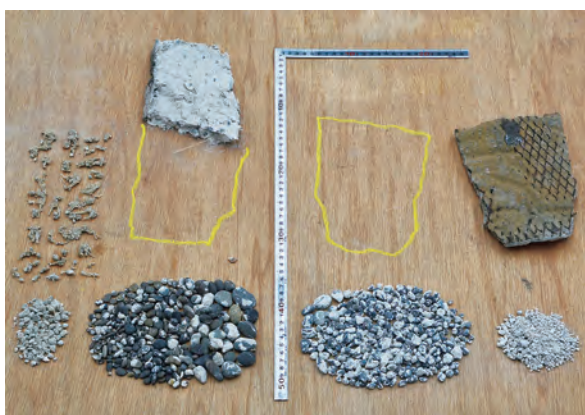
写真10. 外壁の玉砂利漆喰塗りの構成比較

左半が建築当初の外壁、右半が大正後期に塗り直された外壁で、同面積（黄色部分）に含まれる玉砂利を洗い出し、石の粒度や内容物などを比較してみました。両者には、大粒の石が含まれる割合やスサの量などに明らかな違いのあることが確認できました。

て、下塗りも砂漆喰塗りからモルタル塗りへと変更し、漆喰塗りに混ぜた玉砂利も細かくされました（写真10）。補修後も変わらず蔦を生い茂らせており、そうしたこだわりを実現するための対処とも言えそうです。ちなみに伊作氏は、大正15年に自邸の

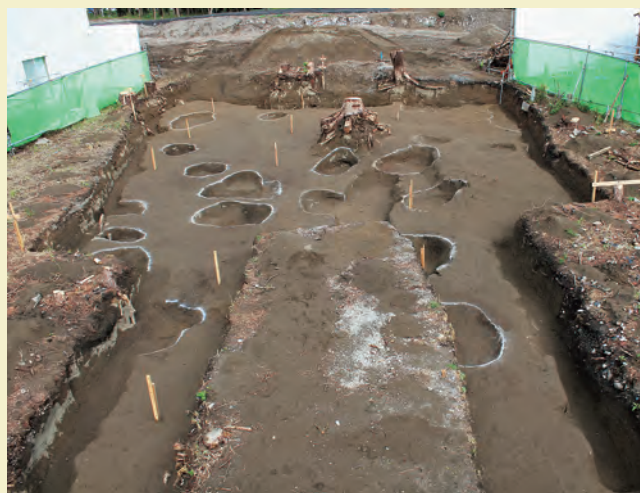
調査区4 全景（西から）

発掘調査の結果、全ての調査区で中世から近世とみられる火葬墓等を確認しました。火葬墓は、幅1.0～1.4m、長さ1.0～2.0mの楕円形又は不整形をしており、残存する深さは0.3m程度と比較的残存状況は良好でした。各火葬墓の埋土は、おおむね黒褐色で、埋土からは、多量の焼けた人骨及び木炭、鉄釘、銭貨、土器などが出土しました。ほぼ全ての火葬墓から鉄釘が出土することや、

遺構の中には明瞭に人骨がまとまった状態で出土するものがあること、また、火葬墓の墓壙壁に火を被けて焼け固まった状況がみられないこと等から、各埋葬場所とは別の場所で茶毘に付されたのち、釘で組み立てられた木箱等に遺骨が拾い収められ、各遺構に埋葬されたものと考えられます。また、これらの遺構の時期は、火葬墓に副葬されたとみられる銭貨や土器からみて、中

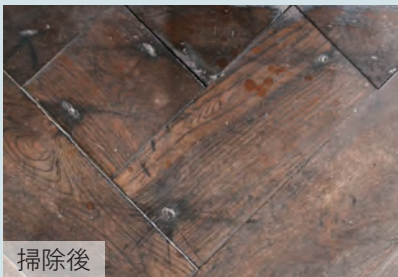
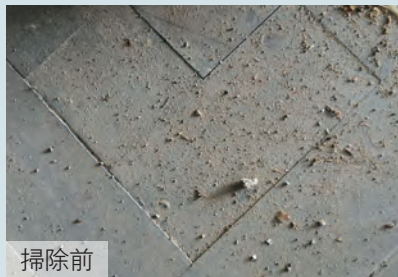
掃除をすると部材のつなぎ目がわかりやすくなります。
