文化財センター季刊情報誌【かざぐるま】

2019 秋号 **88**

—現状変更と耐震補強—

特集 旧名手本陣妹背家住宅の保存修理

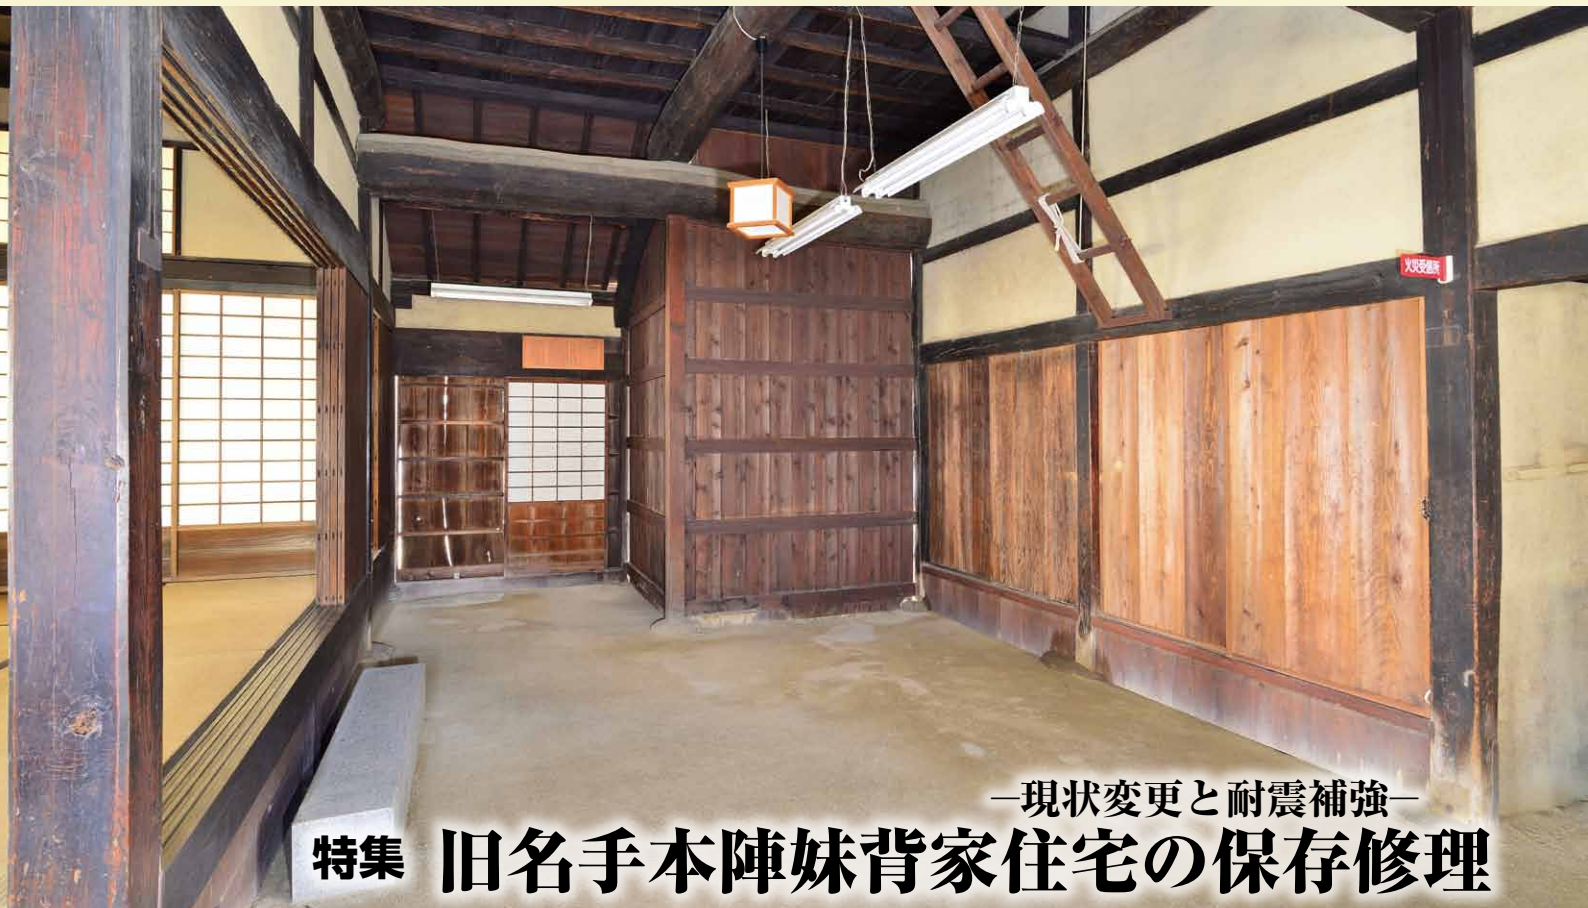
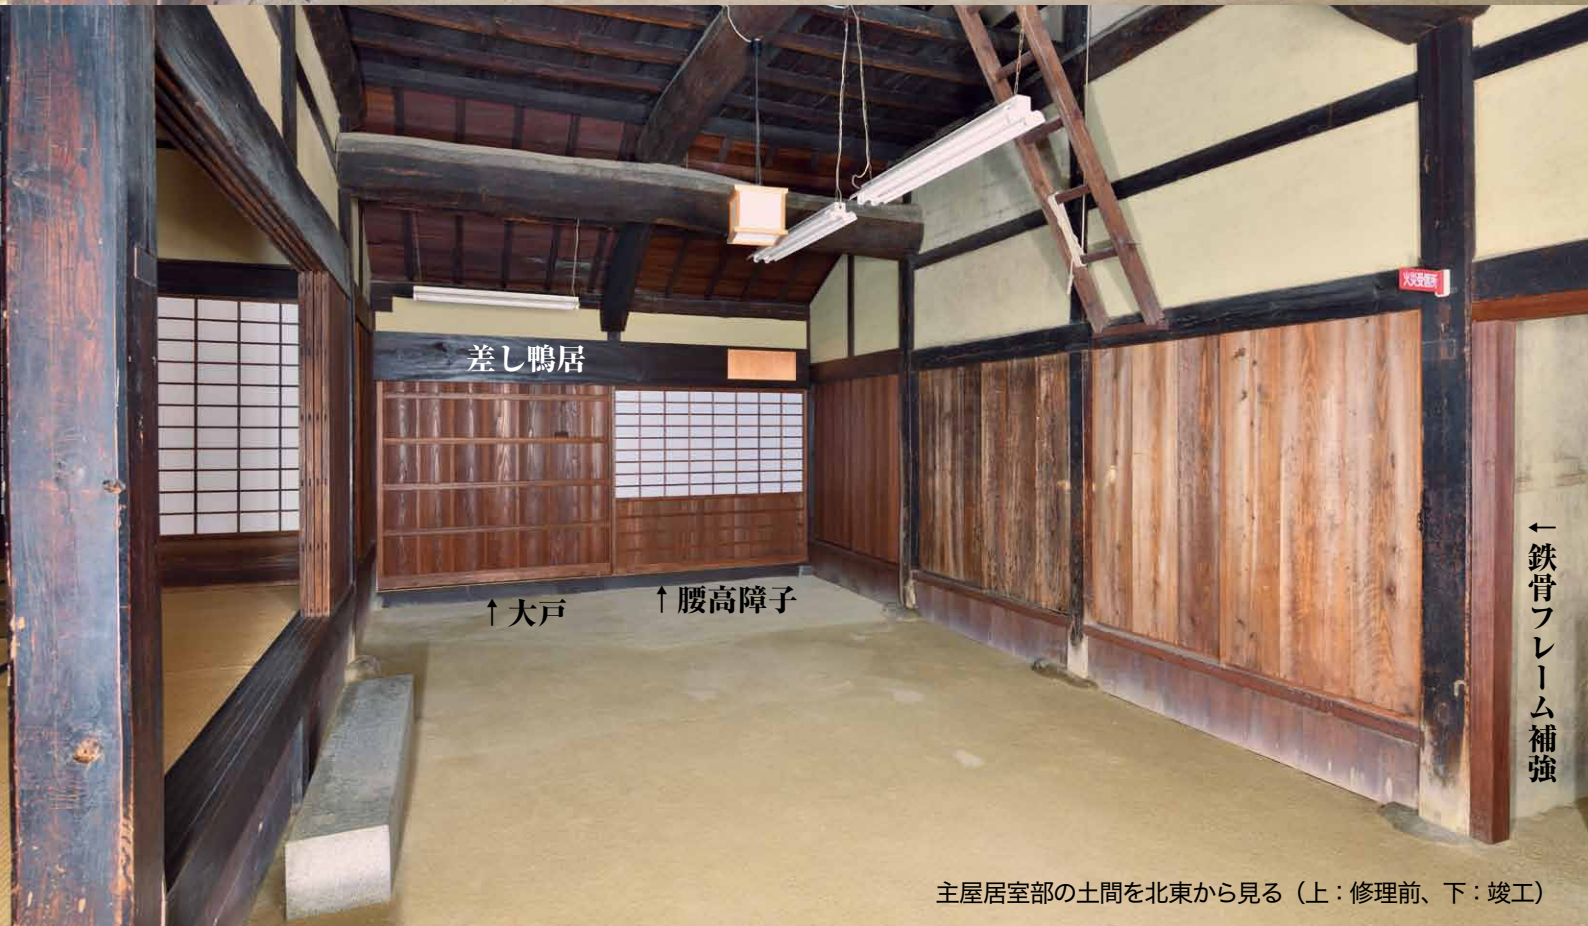
差し鴨居

↑大戸

↑腰高障子

←鉄骨フレーム補強

主屋居室部の土間を北東から見る（上：修理前、下：竣工）

また、今回復元した範囲は約二坪と小さく、前回修理の際に残された課題を解決したに過ぎませんが、主屋の正面入り口が整備され、幅約四メートルの大きな差し鴨居や幅約二メートルの大戸が入ることにより、建物の正面性が整備されて印象が大きく変わりました。

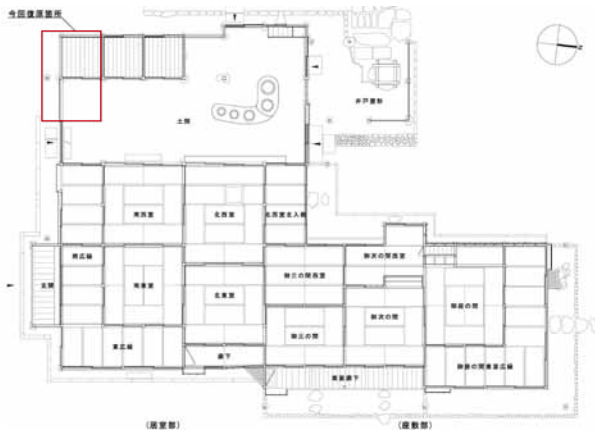
図1 主屋平面図
 南西（左上）の四角囲み部分が今回復原した範囲。

昭和二年頃、敷地の南西隅に貸家（四軒長屋）が建設されたのですが、その際に干渉する主屋南西隅の下屋部分が欠き取られてしまいました（写真1）。前回修理時に長屋の撤去や縮小が計画されたものの実現できず、この部分のみ復元されずに前回修理が完了しました。その後、建物の所有者が紀の川市（旧那賀町）に変わり、断続的な整備により貸家が撤去されて復元が可能な状況となっていました。そこで今回、柱の痕跡などを再度調査して、文化庁と協議の上、現状変更の承認を得て復元を実施することになりました。

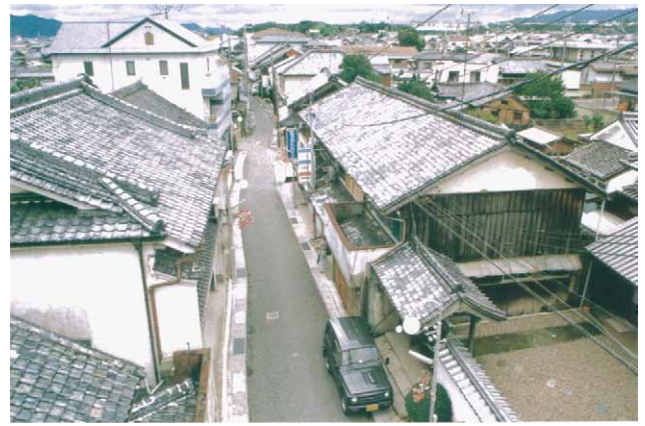
写真1 敷地南側道路（大和街道）を東から見る。
 道路の北（右）側に長屋が建ち、右端に下屋が欠き取られた主屋が見える。（平成9年頃撮影）

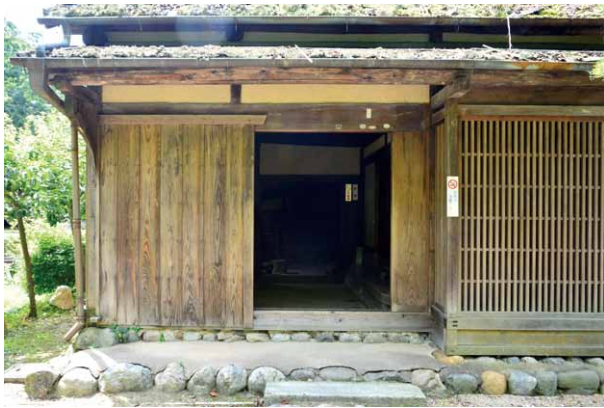
写真3 旧前坊家住宅（奈良県・県指定）の大戸

復元部分の形状は概ね部材の痕跡から判明したのですが、詳細が判明しない部分については、建築年代や地理的に近い建物を類例として調査し、参考にしました。調査の過程で明らかになったのですが、妹背家住宅のように建物正面の大戸口に差し鴨居を用いるのは全国的にも珍しく、和歌山や奈良の一部などにもみ分布することが判りました。

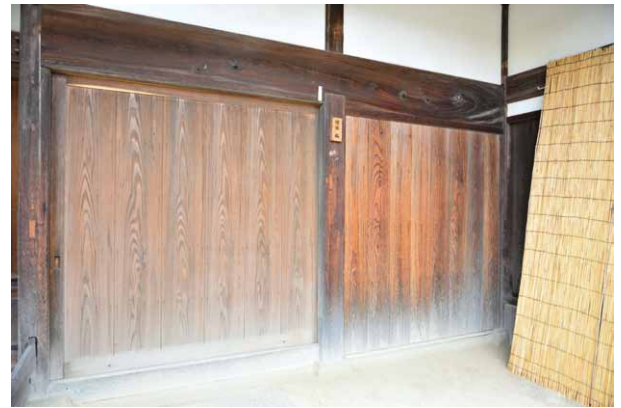
写真2 増田家住宅（岩出市・重文）の大戸

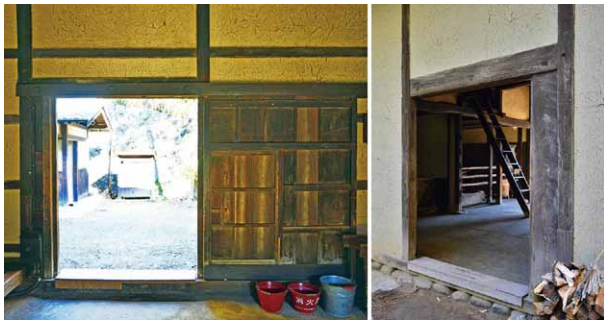
写真5 旧佐々木家住宅（神奈川県・重文）の大戸
 差し鴨居は開口部のみに入り、大戸は壁の内側に入る

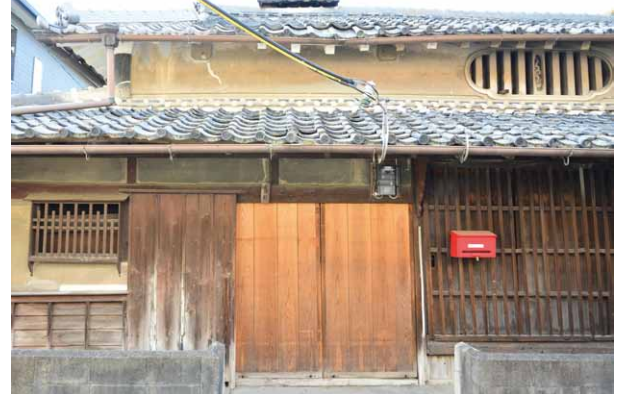
写真4 近隣の民家の大戸構え

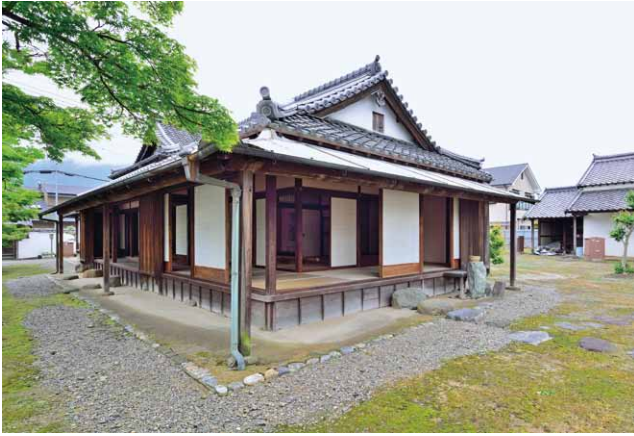
写真7 開放的な主屋座敷部を北東から見る。

耐震補強材の種類や設置場所の選定で
は、上で述べた「意匠を損なわない」こと
に特に配慮しました。というのも、座敷の
北面と東面は極めて開放的な空間で、全く
壁がありません。ここに壁を造ると、建物
のもつ特徴や魅力が損なわれてしまいま
す。そのため、開放部分には補強材を設け
ず、周囲を効果的に補強することで耐震性
能を確保しました。

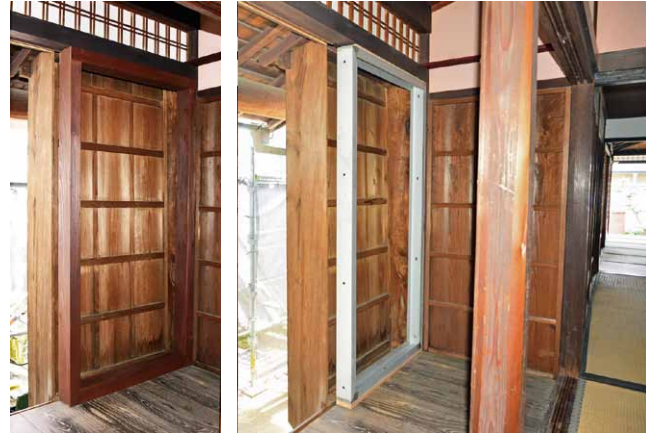
写真6 鉄骨フレーム補強、右はカバー取り付け前

設置場所などに応じて使い分けています。
具体的には、元々開口部で要求される耐力
が大きく、構造的に設置可能な箇所には鉄骨
フレームを三箇所設置しました。設置後には
鉄骨が直接見えないよう、木の板で覆い
ました。筋交いバンド補強は壁の耐力を上
げるため、ブレース付きの鋼製枠組みを設
置しました。上記二種類の補強で完結すれ
ば良かったのですが、まだ耐力が不足する
箇所があったため、元々建具が入っている
箇所に建具補強と耐震壁補強を設置しまし
た。建具補強は板戸一枚を構造用合板に置
き換え、耐震壁は柱間全体に構造用合板を
設置しました。両方とも構造用合板の表面
に薄板を張り、一見建具に見えて違和感が
出ないように工夫しました。庇帯鉄は庇部
分、火打ち金物は玄関部分の変形を抑える
ため、小屋裏部分に設置しました。水平ブ
レースは座敷部小屋裏の梁に設置し、庇帯
鉄補強から伝わる力を背面側の筋交いブレ
ース補強に伝えるために設置しています。

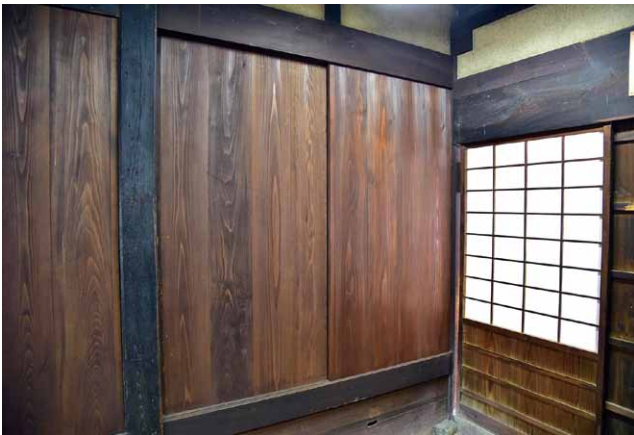
写真9 同右、構造用合板に化粧板を取り付けた状況

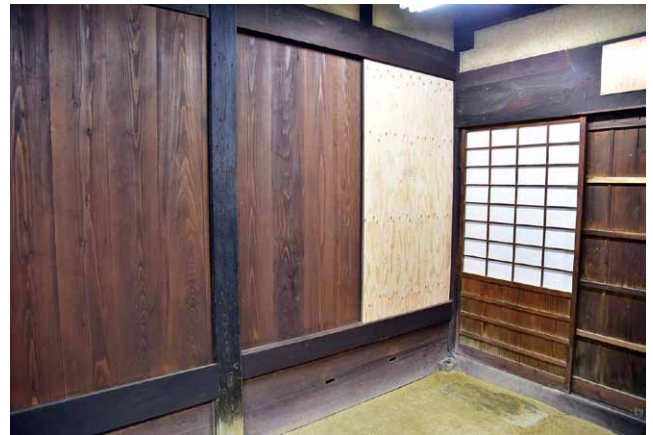
写真8 建具補強、右が構造用合板、左は既存建具

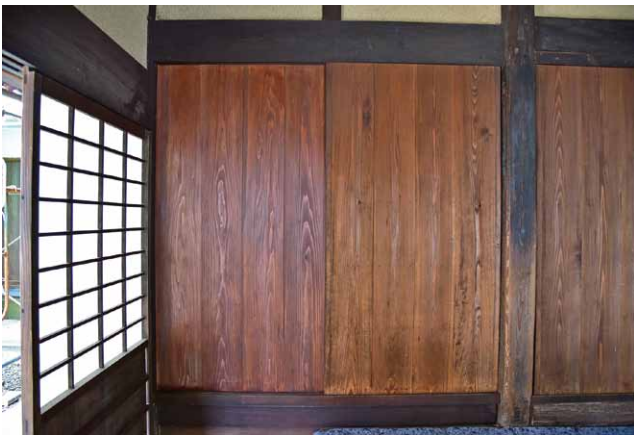
写真11 同右、右側は既存建具、左側（奥）は化粧板

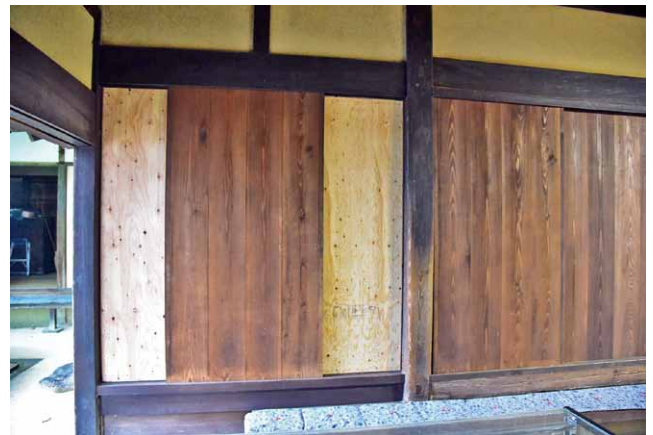
写真10 耐震壁組立状況、真ん中は既存建具

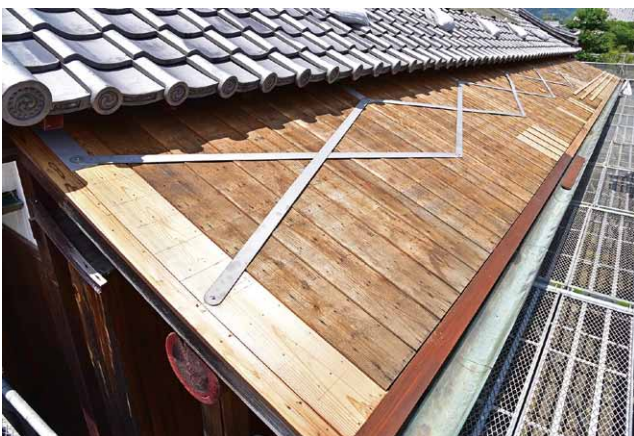
写真13 庇帯鉄補強、屋根面を筋交い状に補強した

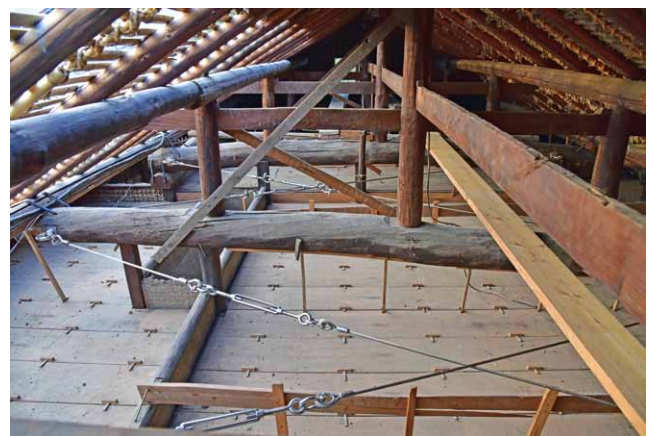
写真12 水平ブレース取付状況
