文化財センター季刊情報誌【かざぐるま】

2020 春号

大福院本堂の保存修理

— 建物の復原考察とその過程について —

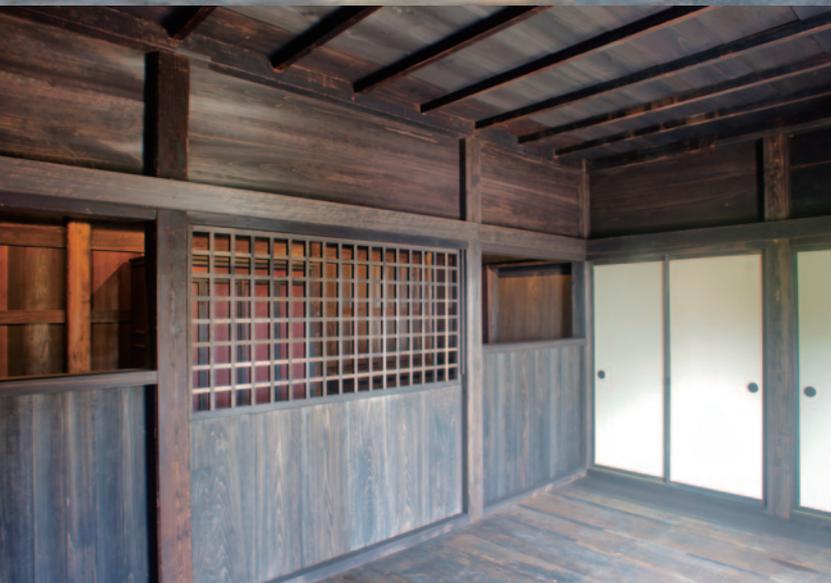
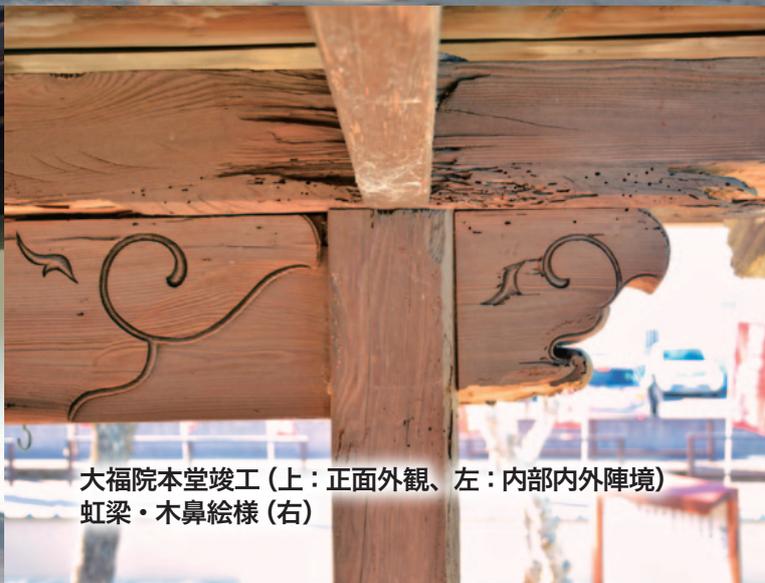
大福院本堂竣工（上：正面外観、左：内部内外障境）
虹梁・木鼻絵様（右）

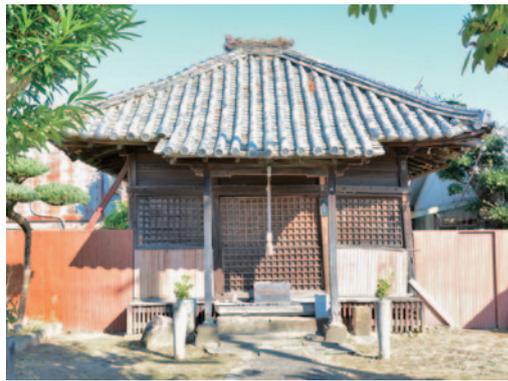
写真3 修理前の大福院本堂 正面外観

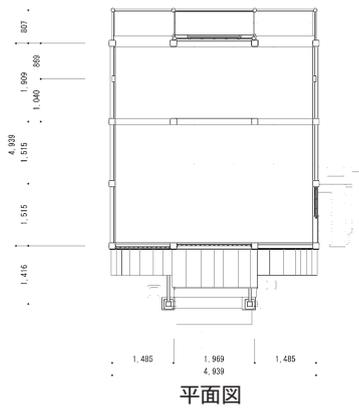
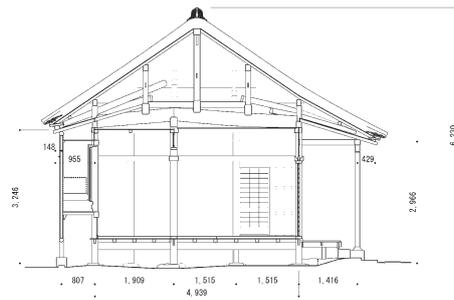
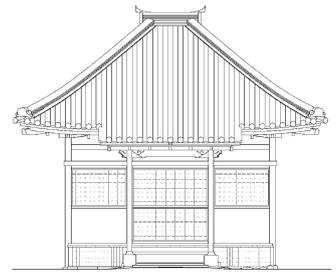
桁行断面図
図2 修理前実測図

南面して建つ本堂は西に大きく傾き、鉄骨で支えられていました。取り替えられていた向拝の柱と身舎の柱筋がずれていることから、かなり昔から建物が傾いていたと考えられます。礎石の不同沈下を疑いましたが、礎石の寸法は深さ方向に約四〇センチあり、基礎は安定していて大きな沈下は見られません。

屋根瓦にずれが見られ、ずれによる雨漏りで、野地や小屋組に腐朽が見られました。柱や桁・梁などでは雨漏りや経年による破損のほか、シロアリの被害による破損が見られました。南東隅では柱の折損、床の陥没が見られました。

以上により建物が西に大きく傾いていたのは、木部の損傷が原因と判断しました。

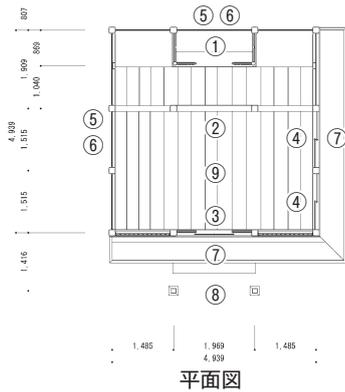
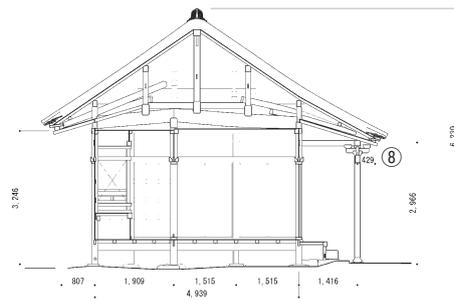
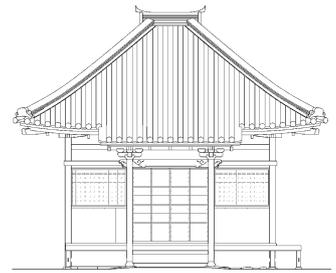
桁行断面図
図3 解体前復原案

修理前の調査による復原案(図3)は、以下のとおりとなりました。①昔から言われているとおり、後方に移されていた仏壇を半間手前の元の位置に戻しました。薄板が貼られ隠されていた柱の痕跡から造り付けの厨子を設けました。②内外陣境の内法長押を引き通し、長押の上を板壁に復旧しました。中央間は上下二分割のはめ殺しの建具、両脇間は腰の高さの板壁が入ります。ただし、この時点

では外陣と内陣の間を行き来できないので中央間の建具の設置は保留しました。

外回りでは、③正面中央間は残っていた三本溝の敷鴨居に引き分けの板戸と内側に明かり障子を入れました。両脇間の建具は現状のまま土壁を板壁にしました。④東側面は、南から一間目と二間目に二本溝の襖用の鴨居が残され、柱には東側に建物が取り付いていた痕跡があったので、部屋境の間仕切りとして襖を想定しました。修理後は外部に面するので板戸に襖の本紙を貼った戸襖に整備しました。⑤西面と背面は痕跡から土壁を板壁に変更しました。⑥柱側面や足固貫の風蝕から、壁板は床の高さまでで、床下は開放です。⑦正面と東面の足固貫には根太が取り付いた痕跡があり、正面と東面に縁が付きません。⑧向拝回りでは水引虹梁と桁が密着していません(表紙右下写真参照)。あまり見かけない納まりなので柱を取り替えたときに三斗組が撤去されコンクリートで嵩上げされていると考え、礎盤を下げて三斗組を入れました。⑨床と天井ですが、畳の下にきれいに仕上げられた床板が残されており、拭板敷きであることがわかりました。天井は内外陣とも棹縁天井で、外陣の天井板を除いて元のまま古いものが使われていました。⑩小屋組、軒廻りや軸組などに大きな変更はありませんでした。

この他、薄板によって隠されていた仏壇廻りの柱の解体番付は、柱の表面を削って書かれており、移築前から仏壇を後方に移す計画であったことがわかります。また、背面柱の土壁の当たりは当初はなく、移築前にも改造があったこともわかりました。

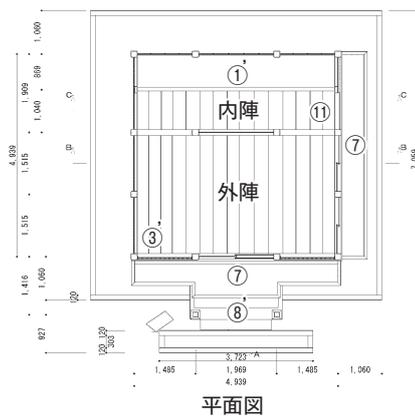
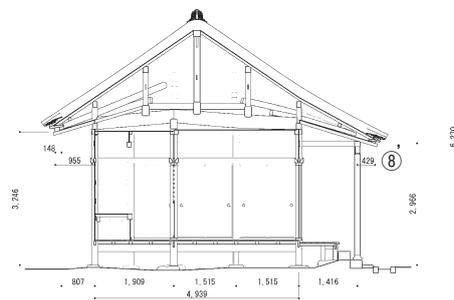
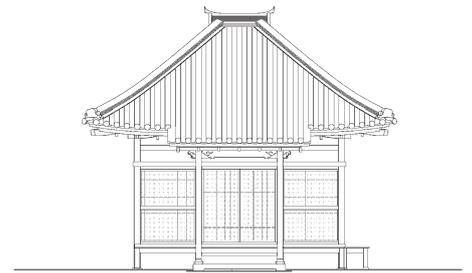
桁行断面図
図4 竣工図

工事が進み、柱や桁など軸組があらわになったときに追加調査を行い、修理前に作成した復原案を再検討しました(図4)。調査の結果、四カ所を修正することとなりました。

① 仏壇の厨子は、高欄や框の仕口が、左右の柱で異なり、修理前の厨子に明治二五年の墨書があったことなどからも、当初はなかったと考え、造り付けの厨子を設けないことにしました。③ 正面両脇間の下部には壁の痕跡がないため、半葎としました。⑧ 虹梁と桁は当初から密着していたことや、礎盤・石階段の位置・高さも元のままであることがわかりましたので、三斗組が入らない修理前の姿です。⑩ 内陣の東面は板壁でなく片引き戸が入ることがわかりました。これにより内外陣境を結界で仕切っても内陣に出入りできるので、②で保留した中央間に上下二分割のはめ殺しの建具を復原整備しました。

縁は⑦の痕跡からは樽縁(壁面と平行に板を張る縁)であることはわかりますが、縁の出・縁框や縁葛などの寸法がなかなか決まりませんでした。その幅や長さは、東側に建物

が取り付いていたことを考慮し、軒の出や他の部材の寸法を参考にして整備しました。

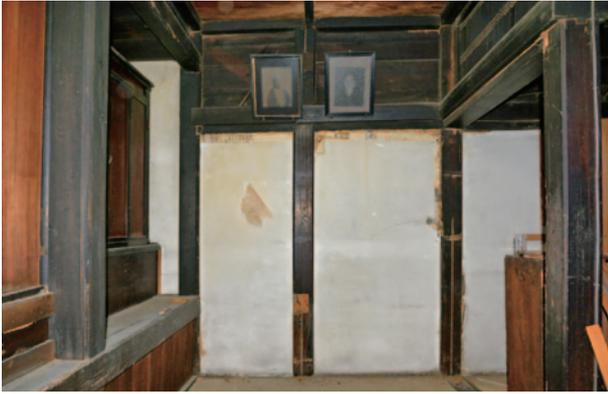
写真4 修理前の内陣東面（仏壇の痕跡）

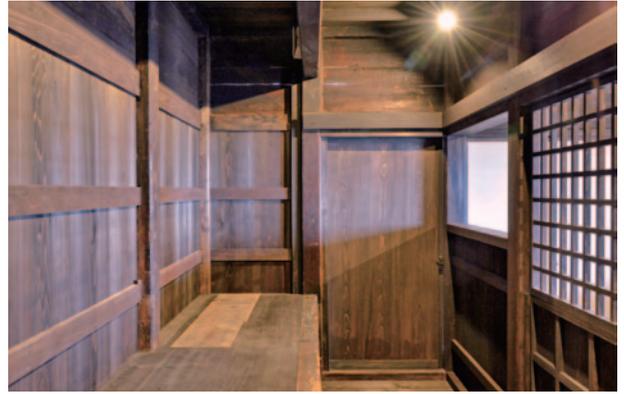
写真5 竣工の内陣東面

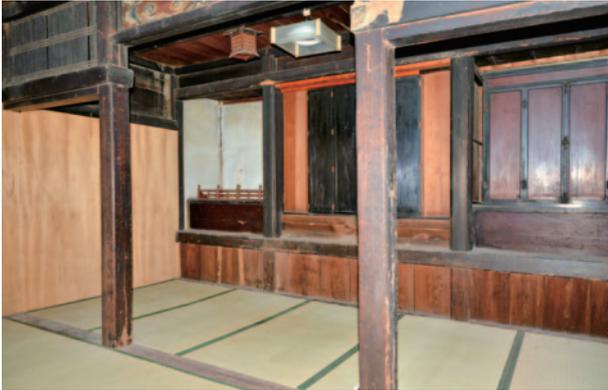
写真6 修理前の内陣・外陣境

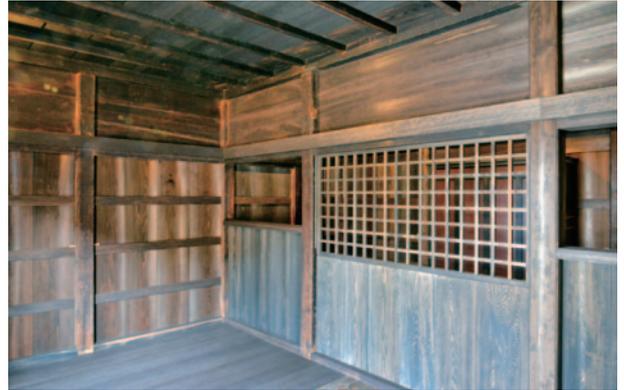
写真7 竣工の内陣・外陣境

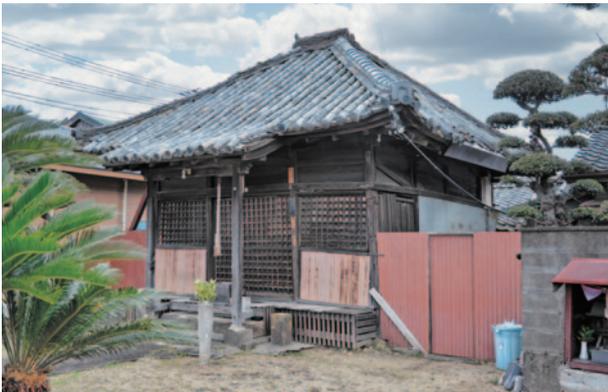
写真8 修理前の正側面外観

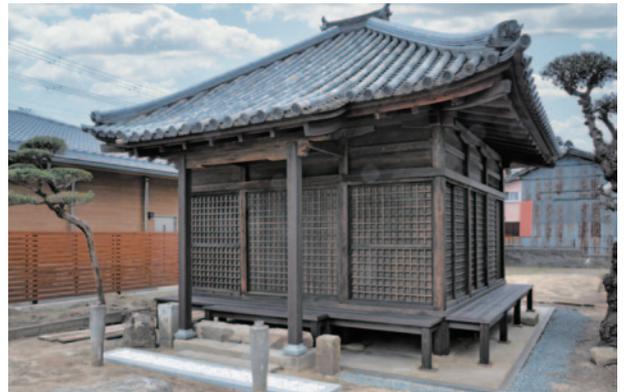
写真9 竣工の正側面外観

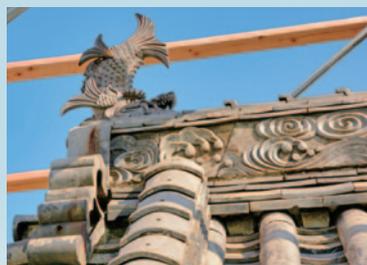
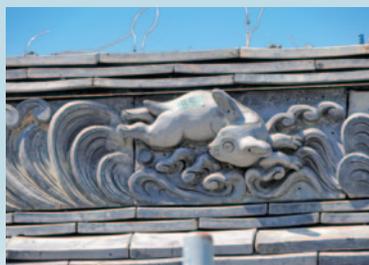
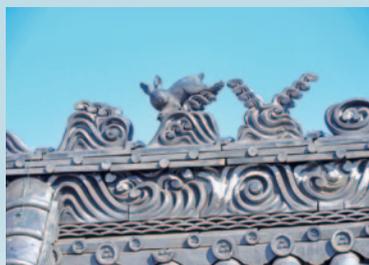
それから、波の瓦が気になり写真を撮りためています。その中からイチ押しの写真は波模様が賑やかなる順に並べてみました。最初は控えめな波模様ですが、写真2では立体的になって兎も登場し、写真3では棟の上で兎が楽しげに飛び跳ねています。継目に注目してみると、写真2は波や兎の足が継目に重なることで目立ちにくくなっています。写真3では波の模様に沿って大部分の継目が作られており、さらに目立ちにくくなっています。

写真2の製作年代は不明ですが、時代とともに装飾的になる傾向があることから1↓2↓3の順になりそうです。
