# 風車

2020 夏号

## 特集 護国院三社権現の保存修理

# 特集 護国院三社権現の保存修理

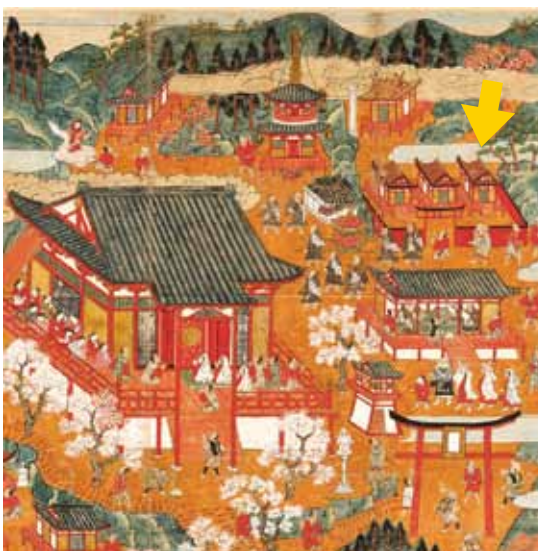
写真1 紀三井寺参詣曼荼羅 境内中心部分

「参詣曼荼羅」（写真1）を見ると、形式が少し異なるものの、三棟の小規模な社殿が並んで描かれています（矢印位置）。本堂や多宝塔との位置関係などから、現在の三社権現と同位置である可能性が高いと考えられます。「名所図会」でも「鎮守祠・ちんじゅやしる（原文ママ）」として現在と同位置に描かれており、覆い屋と共に現在には存在しない拝殿と思われる建物も描かれています（表紙左）。この拝殿は古写真でも確認出来ること

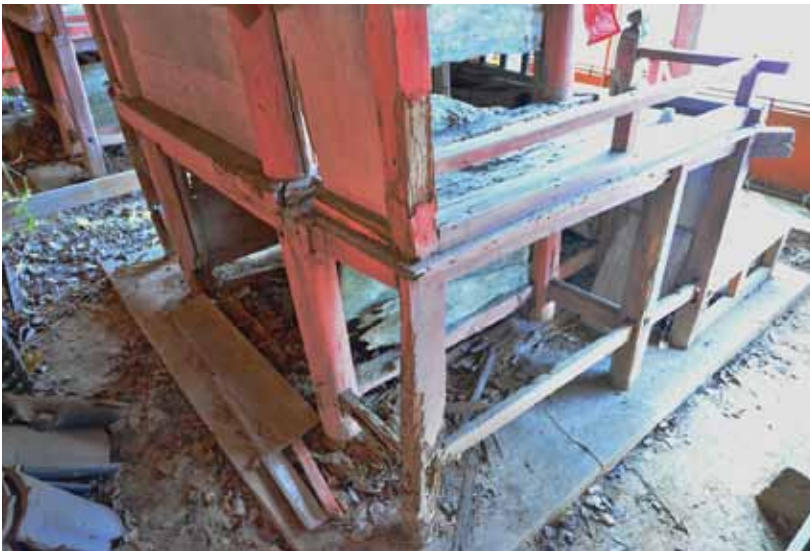
覆い屋で護られていることから、風雨による破損の進行は緩やかになるものの、白アリは例外でした。以前より蟻害（ぎがい）が大きく進行しており、建物の存続が危機的な状況にまで破損が進行していたため、この度解体修理を実施する運びとなりました。柱や壁板、長押（ながし）、貫など、桁から下の軸部は原形を留めないほどに蟻害が進行していましたが、桁より上部の軒廻りや屋根のこけら葺きなどは比較的健全な状態でした。通常の解体修理では、屋根から順番に、建てる時とは逆の順序で一つずつ丁寧に部材を分解し、破損したものは補修や取り替えを行い、出来るだけ元の部材を再用して元通りに組み立てます。今回も軸部の破損が大きく、全体を分解して修理を行う必

写真2 三社権現（熊野三所権現）の背側面 特に壁板や土台などが蟻害を受けていた

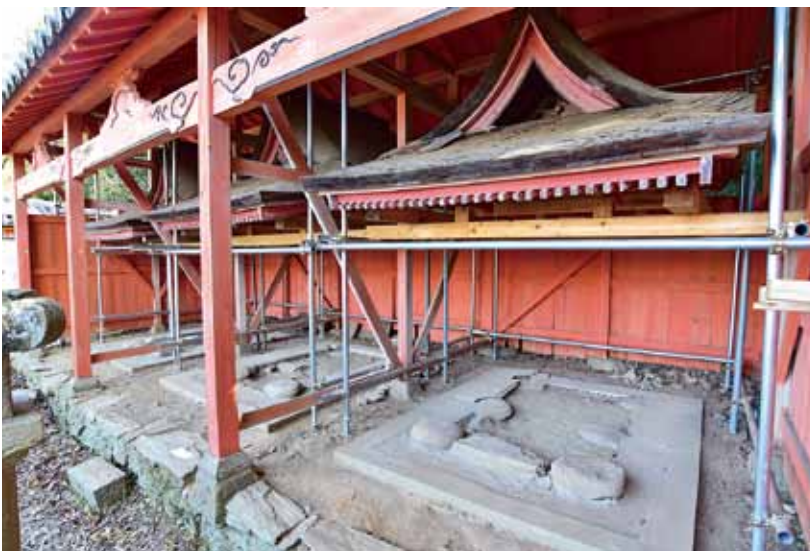
要がありました。出来るだけ分解範囲を少なくするため、比較的状态が良かった桁から上の屋根部分は分解せず、一旦持ち上げた状態で仮に支持し（大ばらし）、その間に桁より下の解体修理を行う手法を採用しました。金物主体ではなく、木組みで建物を組み上げてゆく伝統木造建築ならではの修理法といえます。

写真3 屋根部分を持ち上げ（揚屋）て軸部を分解した状況  
表紙上写真と同位置より撮影

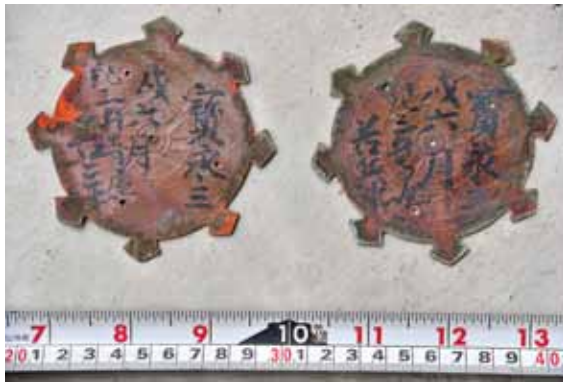
写真 5

調査によって、建立当初は現在とは外観が大きく異なっていたことが判りました。元は今よりも緩い屋根勾配であったものを、後世の修理で棟高を上げて屋根勾配を急に改変され、脇障子や高欄、木階を新たに付け加えられていました。さらに修理時期は、鬼板に付く輪宝金具裏面の墨書より宝永三年（一七〇六）と判明しました。これにより、建立時期は想定よりも少し遡る可能性が高く、一七世紀前半頃でも良いと考えられます。

写真 4：軒廻りの塗装痕跡。黄土（白く変色）塗装の下や破風や垂木の木口に黒色塗装の痕跡がみえる。  
 写真 5：輪宝金具裏の墨書。「宝永三年」の年号が確認できる。  
 写真 6：鬼板に輪宝金具が取り付けいた状態。

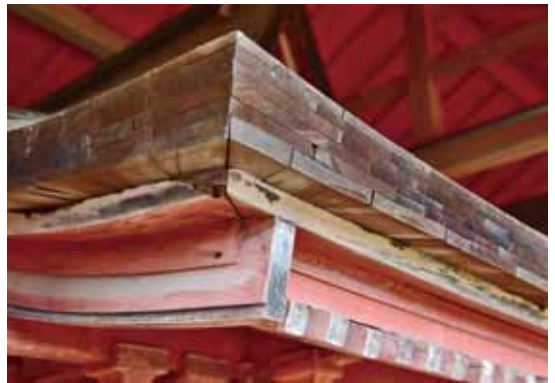
写真 4

現状の塗装仕様も三棟で共通しており、白山妙理権現社は塗装が現状の一回のみであることから、昭和二七年の施工であることが判ります。詳細に見ると、材料の木口には黄土、板類には胡粉、その他は鉛丹系赤色塗料が塗られていました。これまでの和歌山県内の事例より、鉛丹や黄土は近年の改変による場合が多いことから、現状塗装の下に残る塗装痕跡を注意深く観察しました。すると、元々は黄土や胡粉が使われておらず、酸化鉄系赤色塗料（X線回折分析により確認）と墨塗りのみであったことが判りました。実はこの配色は、平成一九年の修理の際に判明した多宝塔、鐘楼、楼門の旧塗装と一部が共通します。赤色と黒色のみ塗装は、現在の感覚では異質に感じるかもしれませんが、江戸時代には一般的に用いられていた、地方色の豊かな塗装と考えられます。

今回の修理に伴う調査により、上述の通り様々な新発見がありました。その成果をどこまで今回の修理工事に反映すべき(できる)か検討した結果、明らかに近年の改変と判明した箇所のみ旧来の姿に戻すこととなりました。具体的には、江戸時代に改変された屋根形状や縁廻りなどはそのままの姿で残し、昭和二七年の改変と判明した塗装や建具、基礎などを元の姿に復しました。

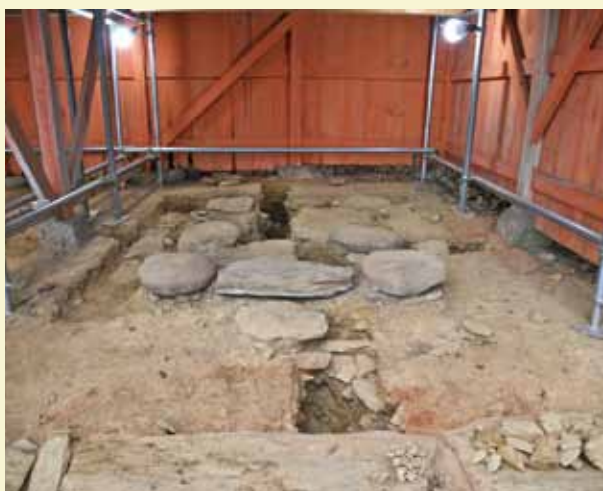
一方で、屋根のほぼ真下にあたる社殿の南北両側では、現在には見られない石列が確認されました。この石列は、軒先から雨が落ちる箇所を並べ、地面が穿たれるのを防ぐ雨落ち、もしくは基壇上面の化粧石

金剛蔵王権現基壇調査状況（西から）

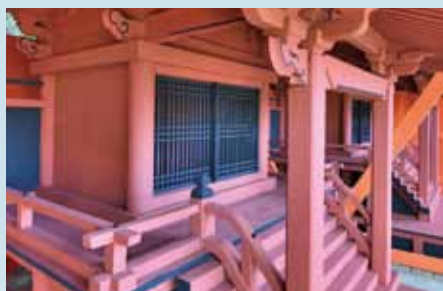
特集に関連して、護国院三社権現の正面建具について復原検討の過程を紹介いたします。まず前提として、現状の正面構えは二本溝の敷鴨居に対して、外側の溝のみを使用して嵌め殺しの格子戸が入っており、明らかにちぐはぐな状況でした。また、建具も近年製作された新しい物でした。そこで、本来はどのような形状の建具が入っていたのか、検討しました。とはいえ、柱や敷鴨居に痕跡などは残っておらず、建物自体に手がかりはありませんでした。

このような場合、類例と比べて地域や時代、用途、規模、形式などが近い建物を参考に検討します。今回は県内の重要文化財の神社本殿で、正面構えを引き違い戸とする（敷鴨居が入る）類例を抽出しました。すると、一七例全てが格子戸で、そのうち八割が細い格子を縦に密に配する「堅繁」の格子戸が入っていました。また、三社権現は規模が特に小さいため、近い規模の野上八幡宮の摂社に倣い復原案を作成しました。

熊野三所権現の正面側（竣工）

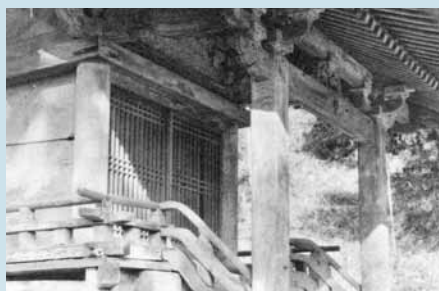
野上八幡宮玉垂社（報告書より）

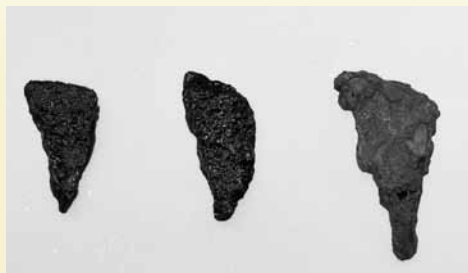
西田井遺跡出土の鉄素材片

諸説ありますが近年の研究成果によると、三角形の鉄素材片は板状の鉄素材から農具などの鉄器を作る際に、裁断して捨てられた破片ではないかと考えられています。日本列島で道具としての鉄器が作られるようになる（鍛冶）のは弥生時代以降ですが、その鉄器の元となる材料としての鉄が日本列島で作られるようになる（製鉄）のは、古墳時代後期以降と考えられています。

西田井遺跡でかつて生活していた人々は、遠く海外で作られた鉄素材をどのようにして入手し、どのようにして鉄器を作っていたのでしょうか？一見すると錆びた鉄の塊ですが、その中には当時の人々が行っていた交易や鉄器を作るための技術の手がかりが今も残っています。
