・堤防の規模

・築造年代

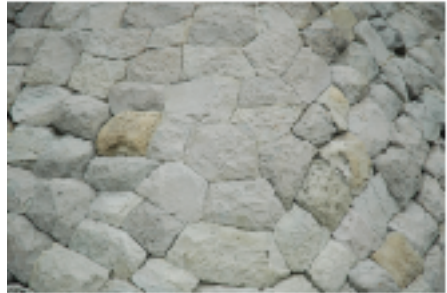
写真2 精緻な切り込みはぎ部

また、南西コーナー部分の石積みは、丸みを持たせて特に精緻な切り込みはぎにより積まれており、他の部分とやや技術的に異なることから改修の可能性も考えられます(写真2)。

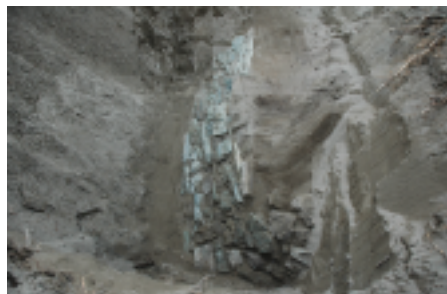
写真4 土盛南東コーナー部石積み(東から)

この土盛の南面は、石堤南側面と揃うように緑泥片岩で石積みがなされています。補足調査では、この石積みは南東のコーナー部でカーブを描いて背面(東側面)に続いており、東に進むにつれ粗雑になることが観察できました(写真4)。

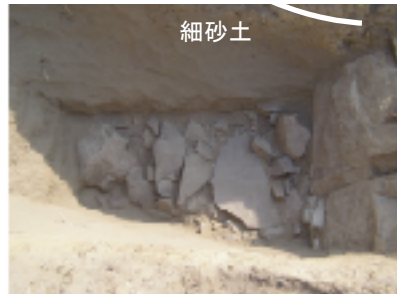
写真5 割り石出土状況

土盛部分 二箇所について部分的に掘り下げたところ、平成17年度の調査成果と同様に黄橙色土で上面を突き固めていることがわかりました。その直下は細砂となりますが、0.5〜1m下にも黄橙色の土があり、その上面には石材を加工した際に出たと思われる和泉砂岩の割り石が詰められていました(写真5)。

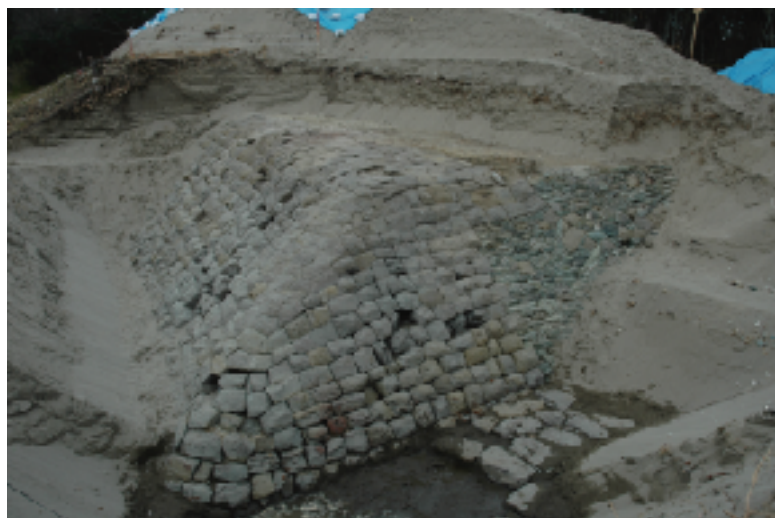
写真6 水軒堤防石堤南端部(南西から)

られています。南端部南面ではちょうど中央付近で和泉砂岩と緑泥片岩の境界が認められます(写真6)。

また、石堤の南側には、基底部の高さで石を敷き詰めていたことが確認できました。西半部は敷石が抜けてしまったと思われる。石堤の土台となる土を波による侵食から守るためのものと考えられます(写真6下)。
