# 小熊Ⅲ・木曾遺跡試掘調査報告書

- 1 本書は一般国道42号湯浅御坊道路(Ⅱ)建設に伴う小熊Ⅲ・木曾遺跡試掘調査の報告書である。
- 2 調査は建設省近畿地方建設局紀南工事事務所から委託を受け、財団法人和歌山県文化財センターが実施した。
- 3 調査並びに本書の作成は、河内一浩、村田弘が担当した。
- 4 参考資料として掲載した石斧の写真撮影、実測、トレースは河内が行った。
- 5 調査に当たっては建設省近畿地方建設局紀南工事事務所、和歌山県御坊土木事務所御坊高速事務所、川辺町教育委員会の協力を得た。また、石斧の掲載に当たっては清水長一郎氏の協力を得た。

今回の試掘調査は、一般国道42号湯浅御坊道路(Ⅱ)建設に当り、建設予定地に所在する小熊Ⅲ遺跡及び木曾遺跡の範囲・内容・性格等を確認するために実施したものである。

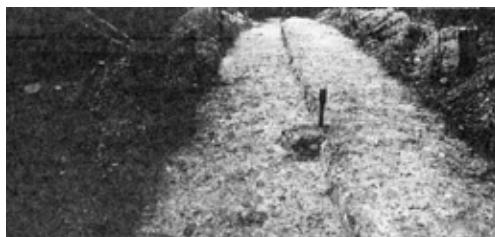
### 第1トレンチ

標高約38mの尾根上に位置する。長さ35m・幅3mのトレンチを設定し調査を行ったが、厚さ10cmの表土(腐食土)直下が地山であり、遺構及び遺物は検出されなかった。

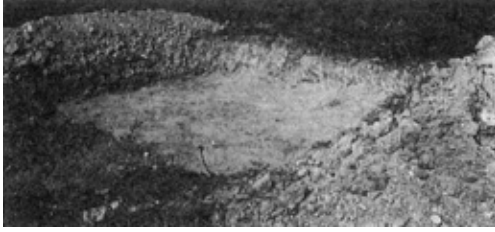
### 第2トレンチ

試掘調査対象地点中唯一谷筋に位置し、現状は水田である。長さ幅共に3mのトレンチを設定し調査を行ったが、厚さ20cmの耕作土(客土)下には厚さ約10cmの床土があり、その下には厚さ約50cmの淡青灰色粘質土が存在するが遺物の包含は認められなかった。なお、淡青灰色粘質土の下は地山であり、遺構及び遺物は検出されなかった。

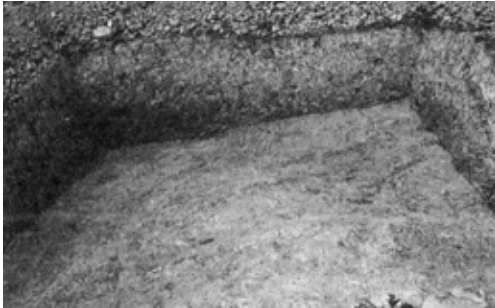
### 第3トレンチ

標高約29mの尾根上に位置し、現状は蜜柑畑である。長さ幅共に3mのトレンチを設定し調査を行ったが、厚さ20cmの耕作土(客土)を除去すると地山であり、遺構及び遺物は検出されなかった。

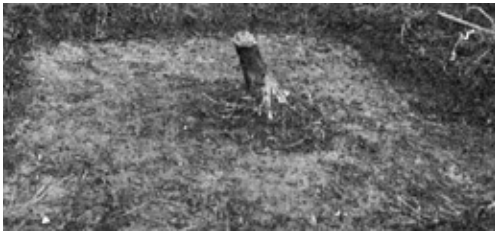
### 第5トレンチ

標高約35mの尾根上に位置し、現状は畑である。長さ幅共に3mのトレンチを設定し調査を行ったが、厚さ20cmの耕作土(客土)を除去すると地山であり、遺構及び遺物は検出されなかった。

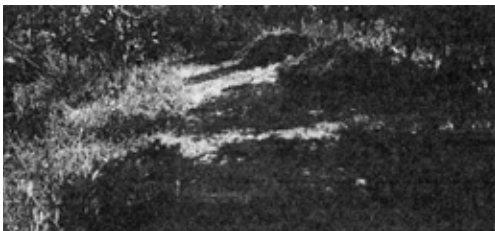
### 第6トレンチ

第5トレンチ同様標高約35mの尾根上に位置し、現状は畑である。長さ幅共に3mのトレンチを設定し調査を実施したが、厚さ20cmの耕作土を除去すると地山であった。遺構及び遺物は検出されなかった。

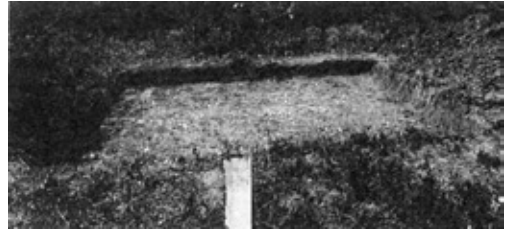
### 第9トレンチ

標高約48mの尾根上に位置し、現状は蜜柑畑である。長さ幅共に3mのトレンチを設定し調査を行ったが、厚さ20cmの耕作土(客土)を除去すると地山であり、遺構及び遺物は検出されなかった。

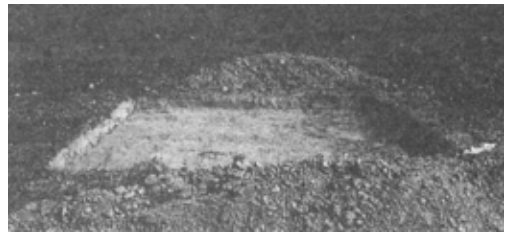
### 第11トレンチ

標高約42mの尾根上に位置し、現状は蜜柑畑である。長さ幅共に3mのトレンチを設定し調査を行ったが、厚さ10cmの耕作土(客土)を除去すると地山であり、遺構及び遺物は検出されなかった。

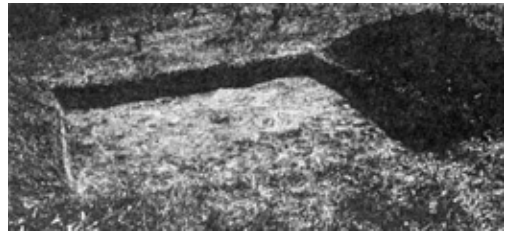
### 第12トレンチ

標高約42mの尾根上に位置し、現状は蜜柑畑である。長さ幅共に3mのトレンチを設定し調査を行ったが、厚さ20cmの耕作土(客土)を除去すると地山であり、遺構及び遺物は検出されなかった。

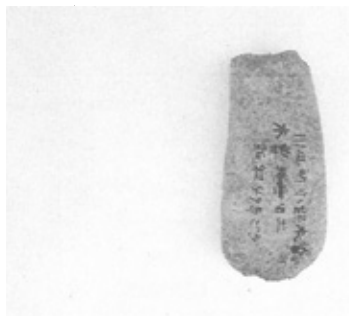
#### 木曾遺跡出土の石斧

石斧は、緑泥片岩を石材にした磨製で、断面が楕円形を呈するところから「乳棒状磨製石斧」に属し、刃部幅4.2cm・現存長8.8cmを測るが、基端が欠損しているため本来の長さは不明である。刃部は蛤を合わせたような両凸刃で、刃縁は丸みを帯びる。基部は端部に行くに従い細くなり、現存基端で厚さ2.4cmを測る。形態から縄文時代中期から後期のものではないかとえられる。

昭和49年日高郡川辺町小熊字木曾の丘陵を地主の山本達雄氏が開墾した際、一点の石斧を採集された。石斧は現在川辺町在住の清水長一郎氏が保管されている。開墾は重機によって行われたため、石斧の出土状況や共伴遺物については詳らかではない。出土地点は、今回試掘調査を実施した第7トレンチの南に当り、現在は丘陵頂部が開墾により平坦面を呈しているが、踏査及び地形図から開墾前は緩やかな傾斜を持つ斜面ではなかったかと考えられ、石斧が単独で出土した可能性もある。
