# 寺内古墳群、相方遺跡

—和歌山橋本線道路改良工事及び近畿自動車道松原那智勝浦線（仮称）和歌山南スマートインターチェンジ建設事業、海草振興局建設部庁舎移転外事業に伴う発掘調査報告書—

2017年3月

公益財団法人 和歌山県文化財センター

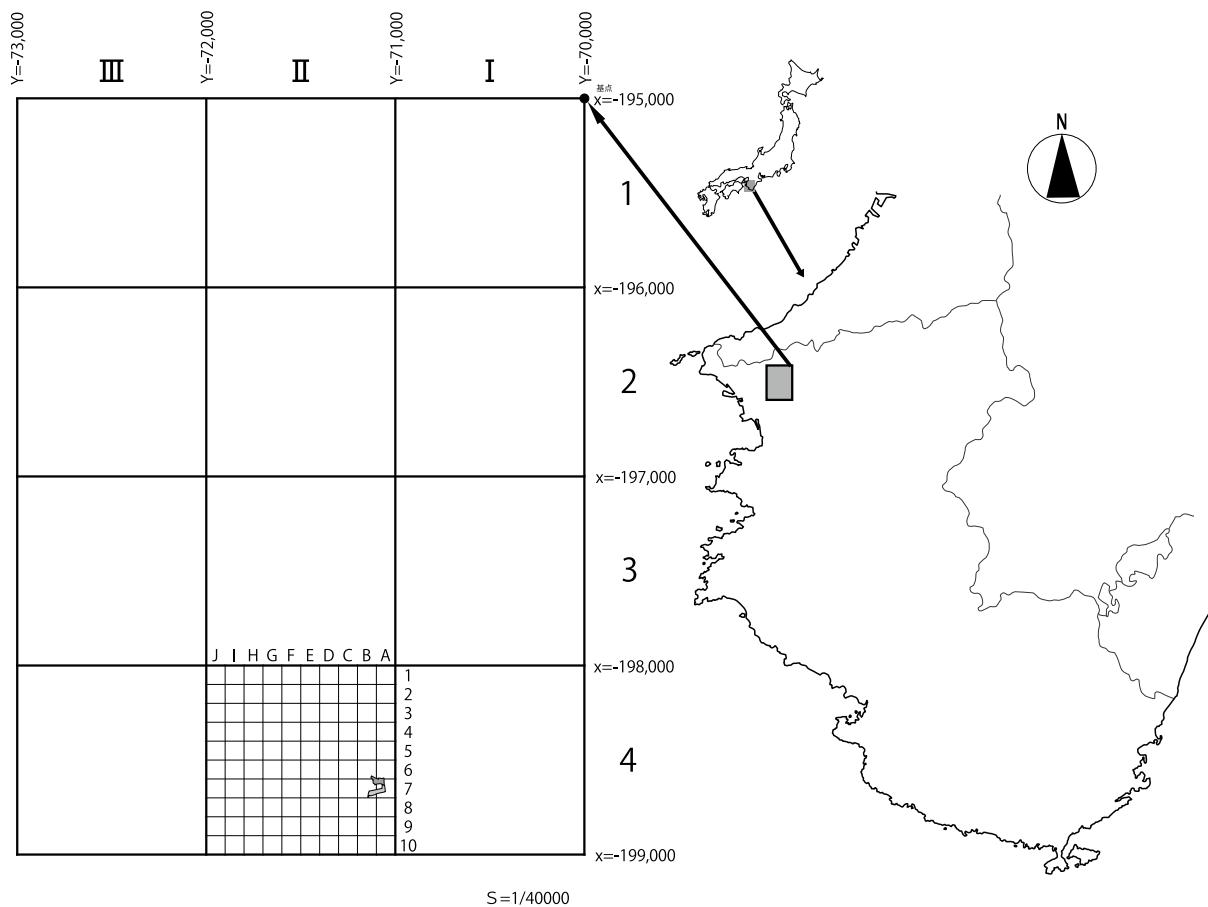
図 2 地区割位置模式図及び地区割（大区画）

寺内古墳群、相方遺跡を網羅する基点（ $X = -195.00\text{km}$ 、 $Y = -70.00\text{km}$ ）を設け、この基点から西方向と南方向にそれぞれ 1km四方の区画を 1 単位とする大区画を設定し、北東端を基点に西方向へローマ数字 I ~ III、南方向へアラビア数字で 1 ~ 4 と表記した。これにより、第1次、第2次の調査区は共に II 4 区に位置する。次に大区画内をそれぞれ 100 m四方を 1 単位とした中区画を設定し、II 4 区の北東端を基点とし西方向へ大文字アルファベットで A ~ J と、南方向へアラビア数字で 1 ~ 10 と表記した。次に中区画内を 4 m四方を 1 単位とした小区画を設定し、各小区画の北東端を基点とし西方向へアルファベット小文字で a ~ y と、南方向へアラビア数字で 1 ~ 25 と表記した。

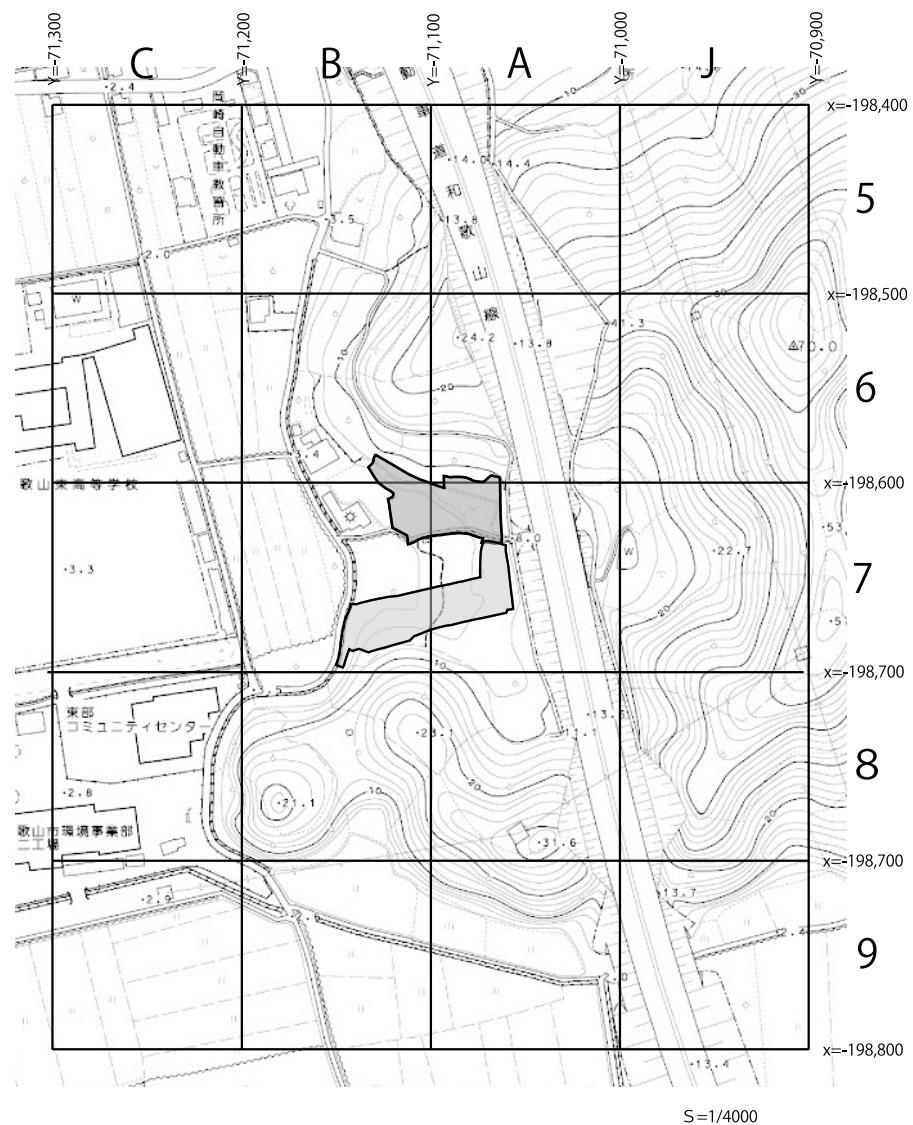
図3 調査位置と区画割及び地区割（中区画）

遺構図面作成や遺物取上げの際には原則として、4 m四方の小区画で行い、大区画—中区画—小区画を組み合わせて表記して用いた。但し、今回の調査範囲は第1次調査・第2次調査共に大区画 II 4 区に入るため、本文の記述における大区画の表記は省略した。さらに調査区は、2015 年度の第1次調査の調査区を 1 ~ 3 区、2016 年度の第2次調査の調査区を 4 ~ 6 に区分した。

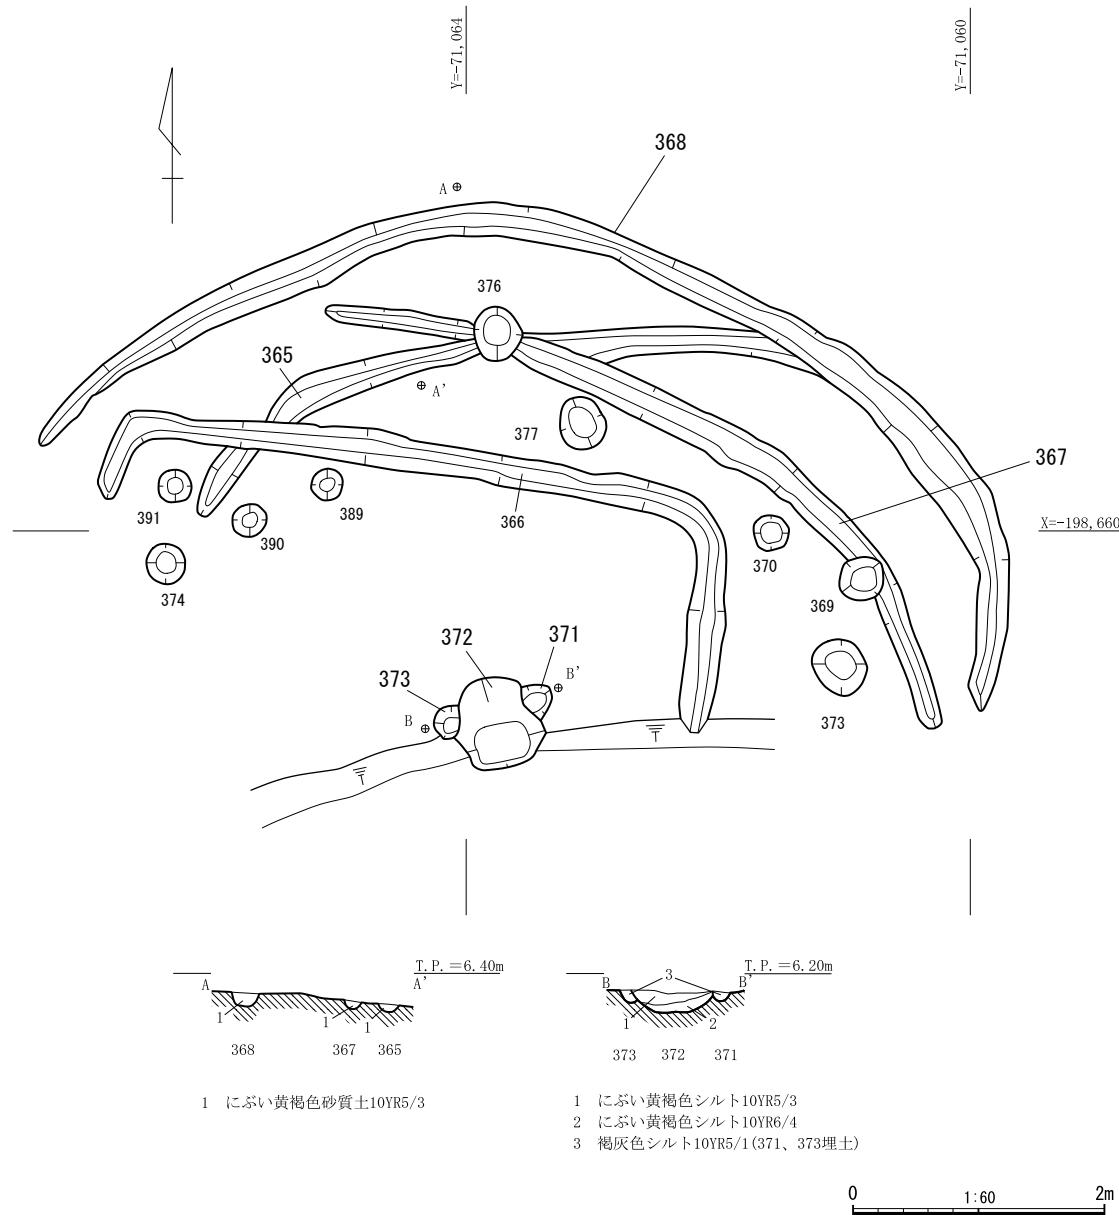
図6 3区 365・367・368 壁穴建物平面図・断面図

368 壁穴建物は、調査区東端に位置する。溝の幅は0.15m前後、断面形はU字形を呈し、残存する深さは0.05mである。円弧を描く形状であることから、円形壁穴建物の壁溝と考えた。南半分は後世の削平により失われているが、残存する円弧の規模から復元径は8.00m程度と考えられる。この壁溝から弥生時代終末期の甕（2）が出土した。この建物に伴う炉が372と考

えられ、長軸 0.72m、短軸 0.60m を測る。炉の断面形は緩やかな U 字形を呈し、残存の深さは 0.20m を測る。埋土には、焼土と灰が混じっており、甕（1）が出土した。372 炉の東西両端に、直径 0.20m の 371・373 小穴を検出した。小穴の断面形は、浅い U 字形を呈し、深さは 0.10m である。368 壁穴建物は、壁溝の平面形及び中央炉と、小穴の配置からいわゆる松菊里系住居と考えられる。同じ場所に建て替えを行い、円形住居は徐々に床面を拡張した後、方形壁穴住居に建て替えられ床面積を縮小したと推定される。基本的に 365 から 368 は同系列の住居で、367 と 368 の先後関係は明らかではないが、切り合い関係から 365 → 367 又は 368 → 366 の順に建て替えられたと考えられる。

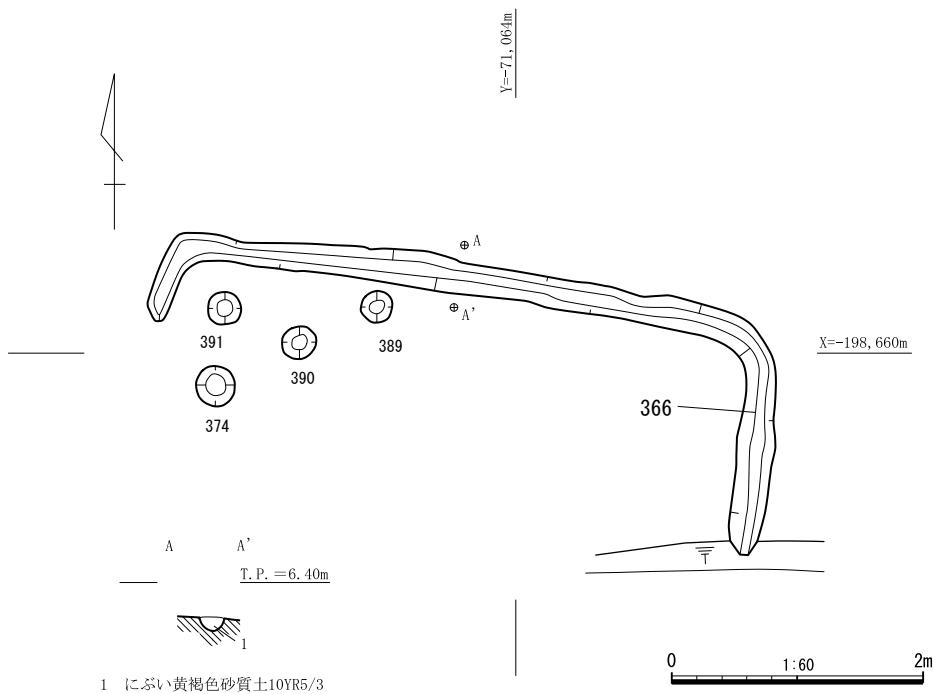
図 8 3 区 366 壁穴建物平面図・断面図

366 壁穴建物は、方形の壁穴建物の壁溝と考えられる遺構である。溝の幅は 0.20m 前後、溝の断面は浅い U 字型を呈し、深さは 0.10m を測る。南側は後世の削平により失われているが、残存する北側の長辺から一辺 5.00m の規模に復元できる。出土遺物がないため時期を明確にしがたい。

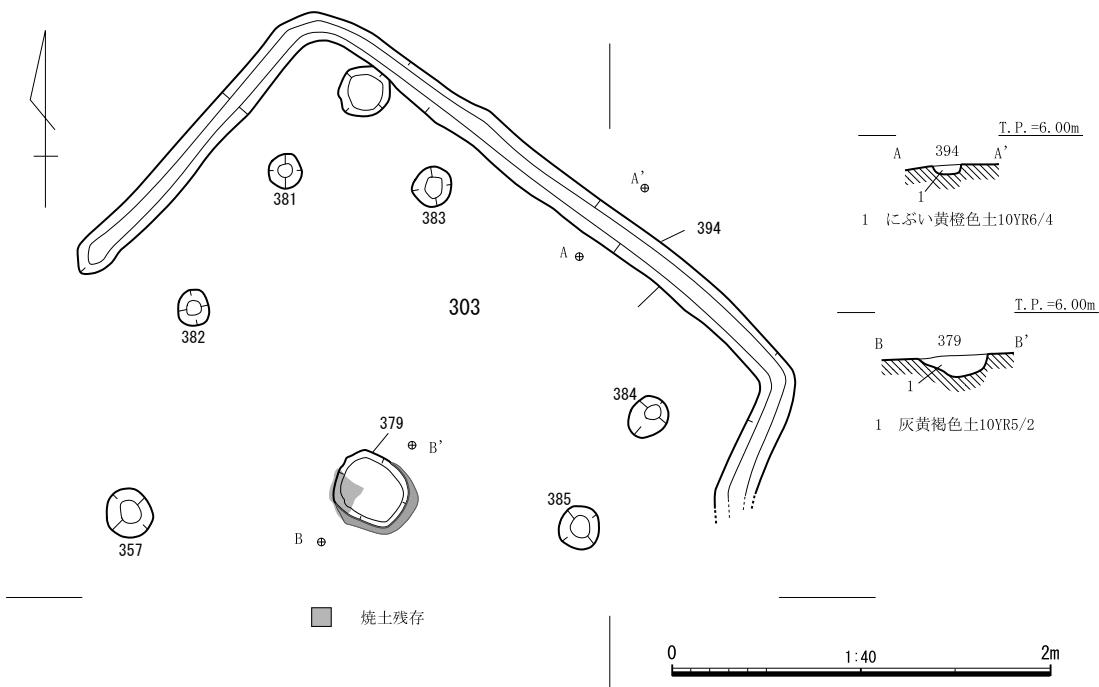
図9 3区 303 竪穴建物 平面図・断面図

366 竪穴建物の8m西に位置する。壁溝である394溝と379炉で構成される。394溝の南西部分は後世の削平により失われているが、残存する北東側の長辺から一辺5.10mに復原できる。壁溝の断面は、逆台形で深さ0.15mを測る。379炉は、長軸0.60m、短軸0.50mを測り、歪

な橜円形を呈する。断面形はやや形の崩れた皿形で、深さは 0.20m である。379 炉内部及び周囲に被熱痕を残す。出土遺物がないため時期を明確にしがたい。

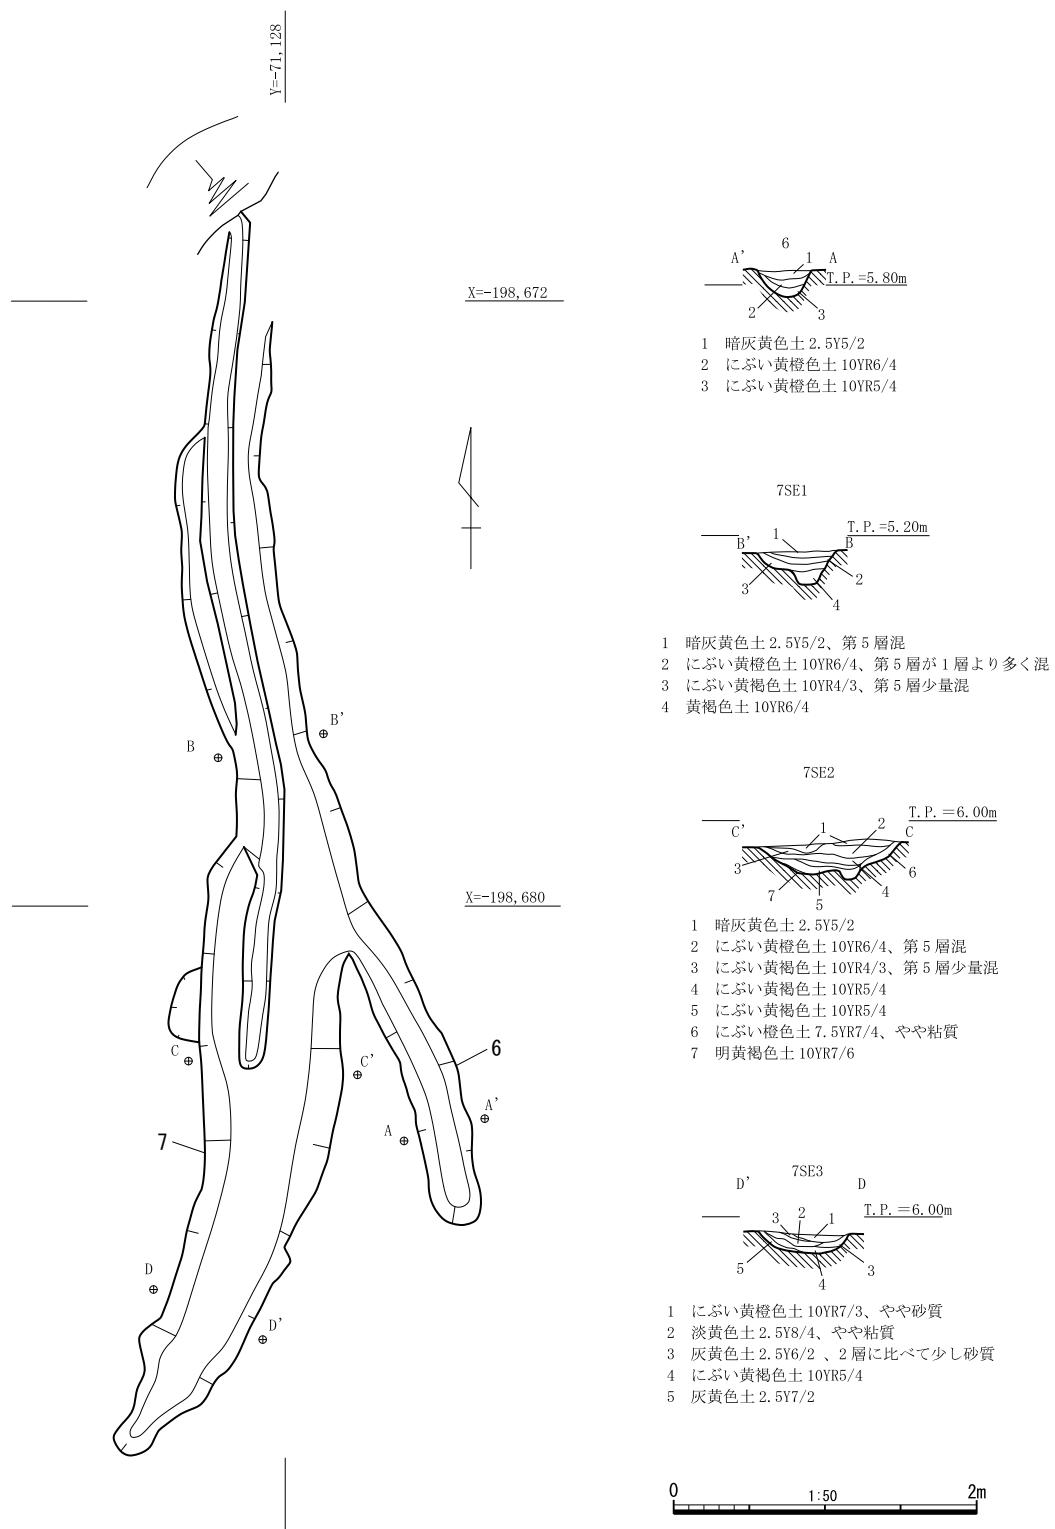
図 12 1-2 区 6・7 溝 平面図・断面図

1 - 2 区西半部の丘陵斜面地に位置する。6 溝は 7 溝から分岐し長さは 2.00m、幅 0.30m を測る。7 溝は長さ 8.00m、溝の幅は最大 0.70m、最小 0.30m である。断面形は皿形ないし不整形の皿形で深さは 0.25m から 0.50 m をである。南から北へ勾配がある。6 溝からは、土師器釜（5）、東播系須恵器捏鉢（6）、瓦器小皿（7～10）、塊（11）が出土した。7 溝からは、土師器皿（12）・土師器塊（13）、瓦器塊（14）が出土している。出土した瓦器塊の形態から、鎌倉時代頃のものと考えられる。

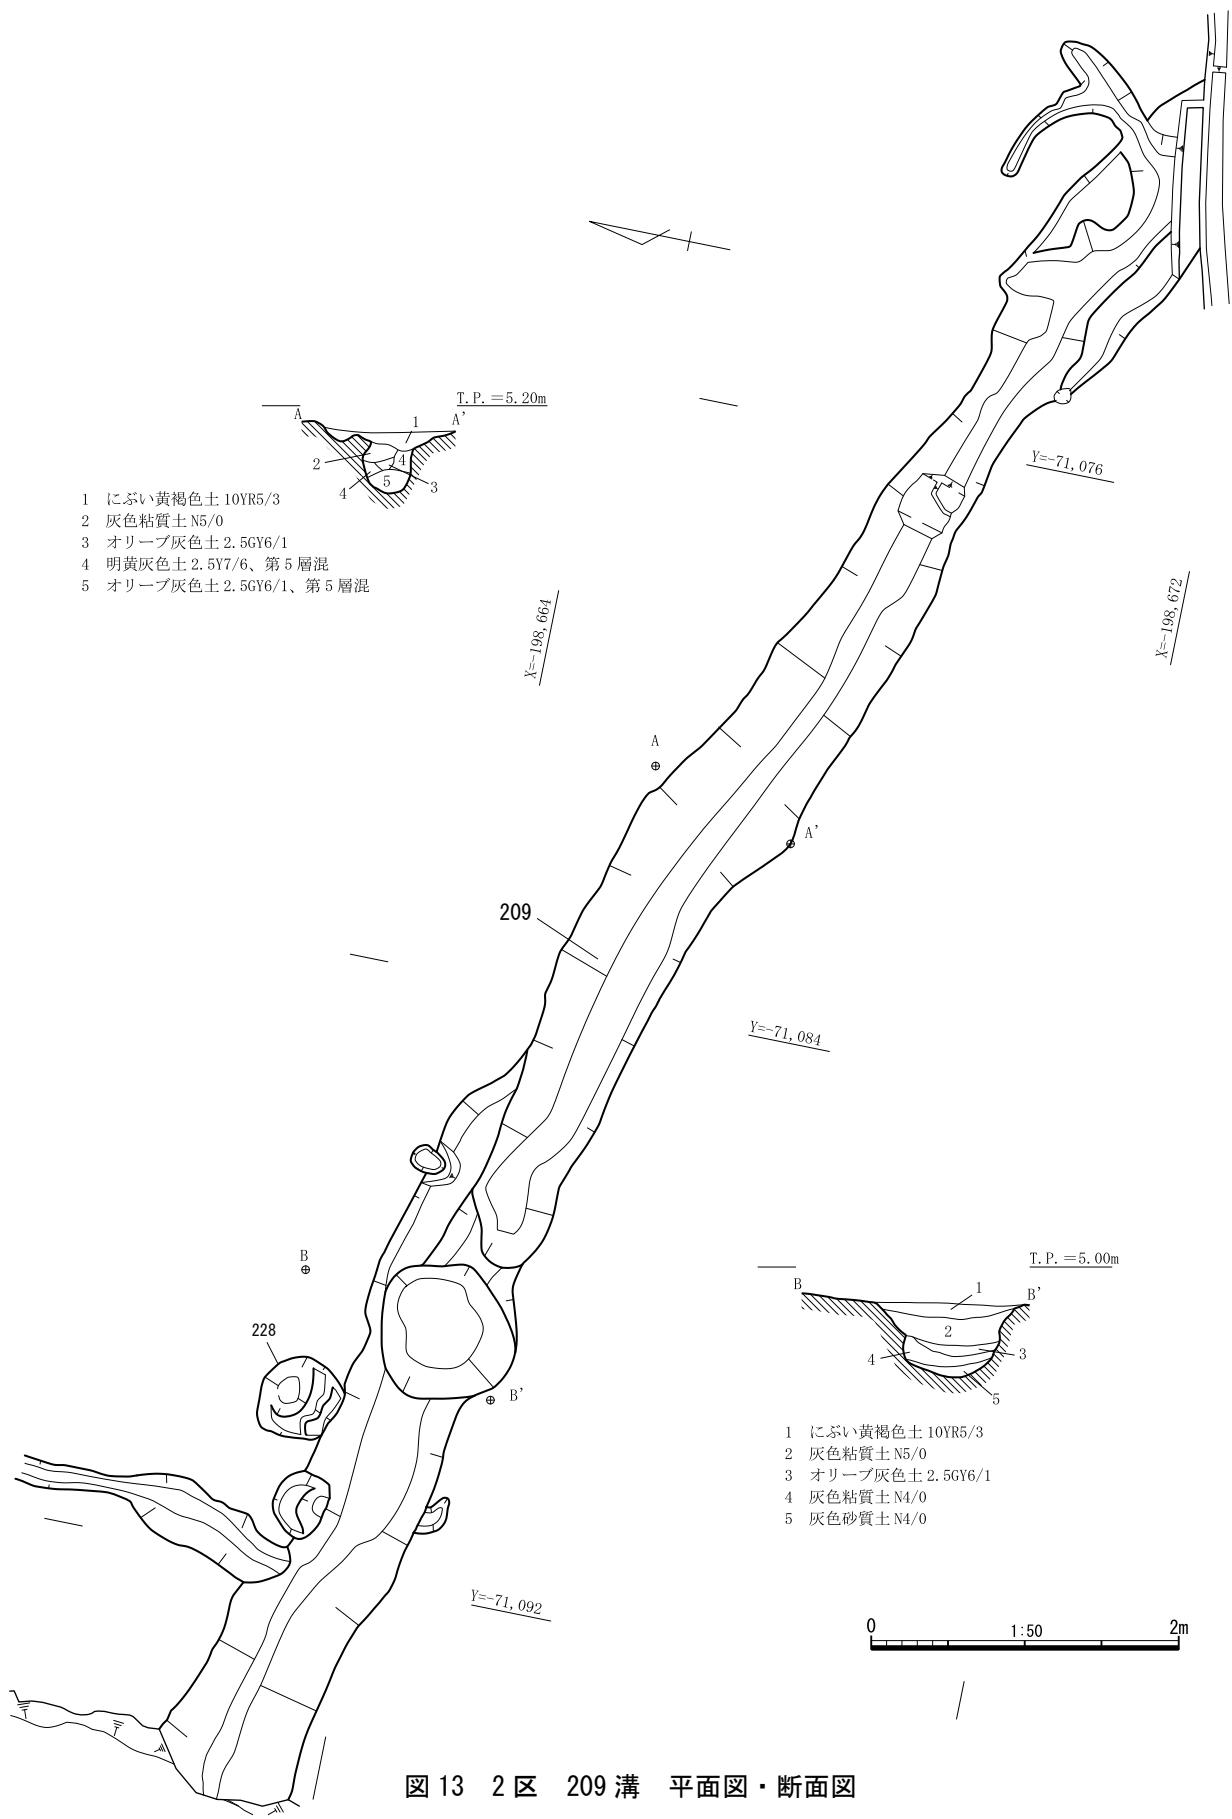
図 13 2 区 209 溝 平面図・断面図

**209 溝** (図 13・33、写真図版 5・16) 209 溝は、2 区中央に位置する。溝の幅は 1.50m、深さは最深部で 1.00 m を測る。埋土の下層には水の滞留による灰色粘質土 N 4 / やオリーブ灰色土 2.5GY 6 / 1 等の青みを帯びた粘土質の土、灰色砂土 N 4 / の堆積が認められた。谷部の北東肩に沿って流れるもので、出土した遺物から、谷が埋没して以降に掘削されたと考えられる。上位層には現代の溝が延び、地形的に谷筋の水を流すに最適の箇所であったとも考えられる。溝からは、土師器皿 (15・16)、瓦器塊 (17~20)、円筒埴輪片が出土した。出土した瓦器塊の形態から、鎌倉時代のものと考えられる。埴輪片は堆積過程での混入と考えられる。

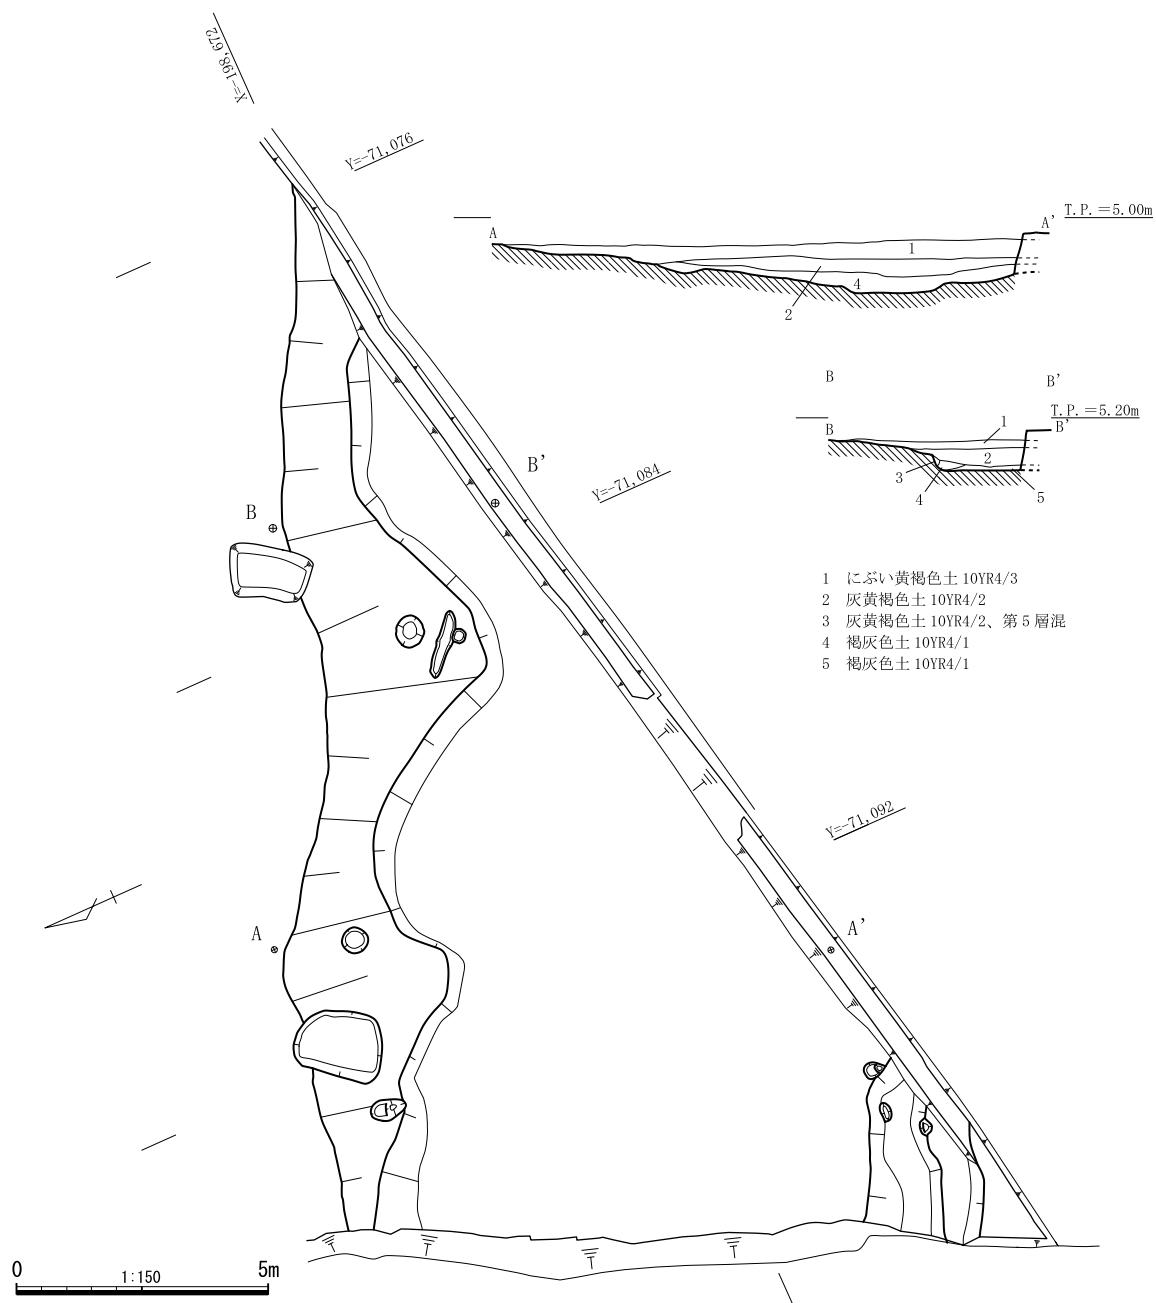
図 15 2 区 210 谷状地形 平面図・断面図

210 谷状地形は 2 区から 3 区にかけて位置し、調査区中央を南東から北西にむけて横断している。谷状地形は調査区外へさらに広がると考えられる。埋土は、上層（1 層）・中層（2 層）・

下層（3・4・5層）に分かれ、中層からは庄内併行期の広口壺（22）、甕（23）、高坏（24・25）、鉢（27）や、奈良時代のものと思われる須恵器坏（28・29）が出土した。上層からは、庄内式併行期のものと思われる鉢（26）や、中世の瓦器塊（30）が出土した。中層から奈良時代の遺物が出土することから、少なくともこの時期以前に谷地形の形成がはじまり、中世の段階に埋没と推定される。

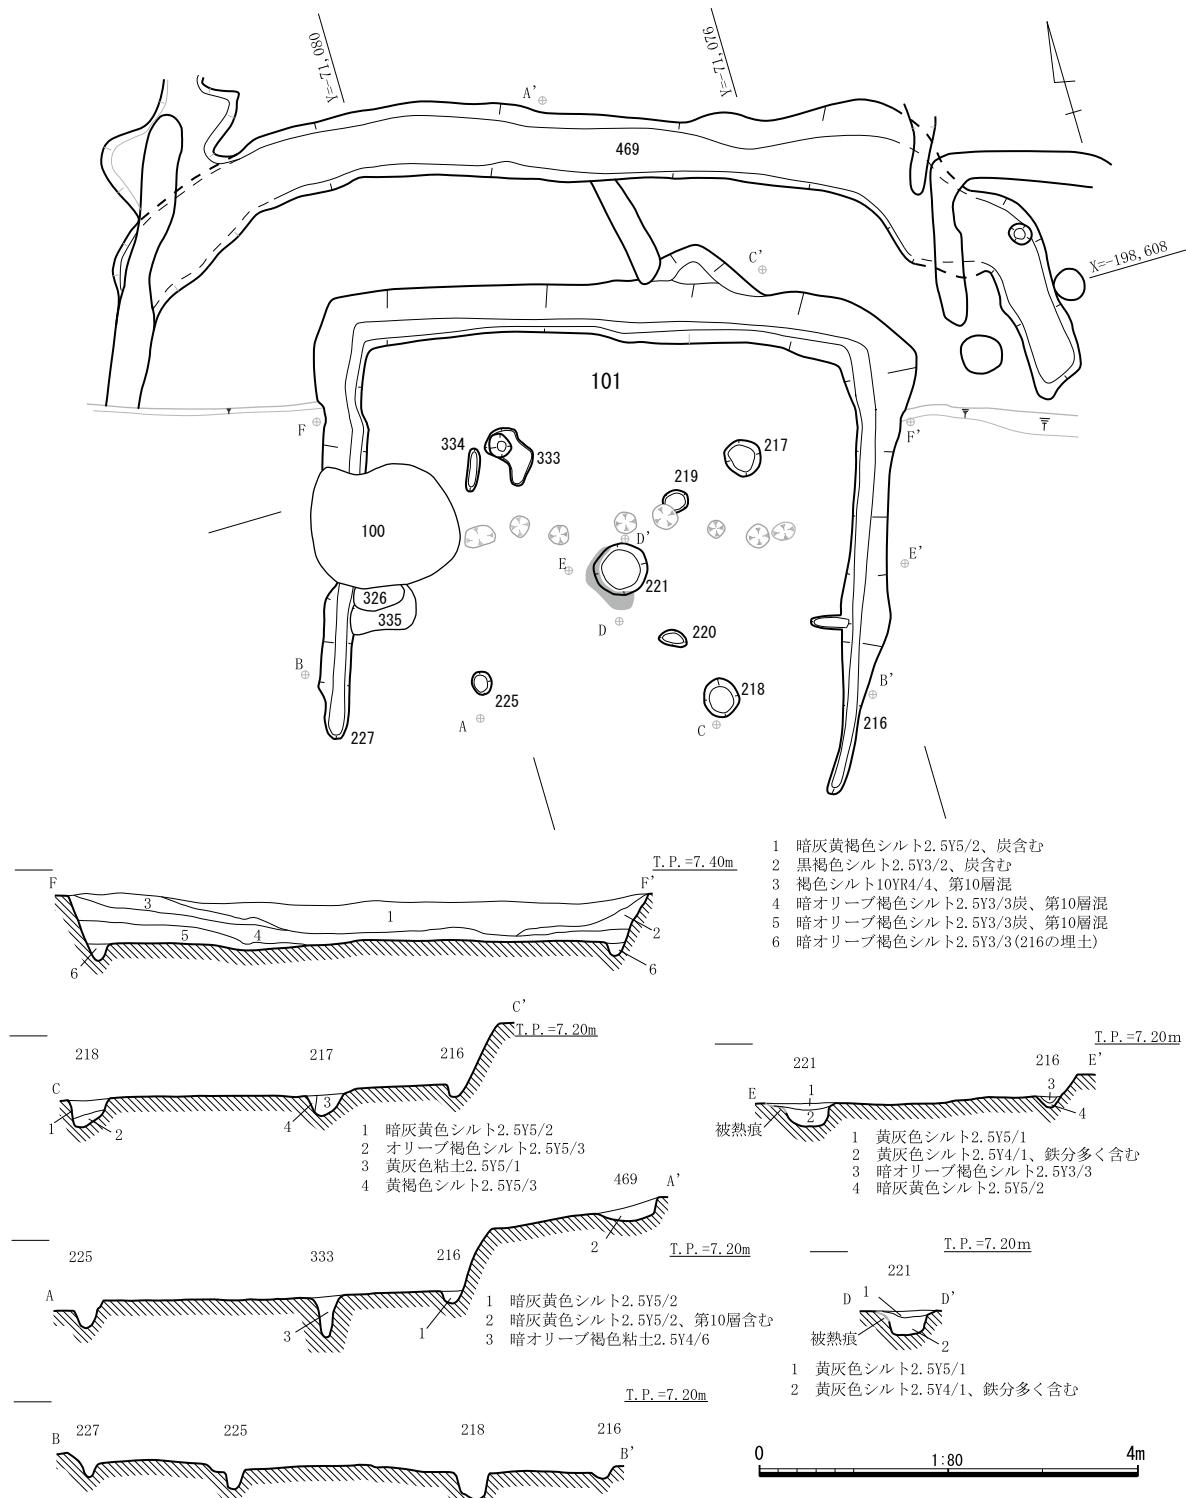
図 20 4 区 101 積穴建物 平面図・断面図・エレベーション図

自然流路の北側 10.00 m付近、4区と6区に跨って位置する。平面形は方形で、平面規模は、長辺 6.40 m、短辺 5.20m 以上を測る。近世以降の杭列とおもわれる多数の小穴、中世の 100

溜柵、掘立柱建物 4 の 326 柱穴、335 土坑と重複関係にあり、それよりも古い。主柱穴は、217、218、225、333 である。主柱穴の掘方は、0.20～0.40 m の円形ないし不整円形で、深さは 0.24～0.40m を測る。壁の残存高は、北側の最も高いところで 0.72m を測り、南に向かうにつれ浅くなる。壁際には幅 0.16～0.24 m の壁溝が巡らされ、東辺、西辺、北辺で残存しているが、南辺では削平されたものと考えられる。主柱穴のほぼ中央に径 0.48m の円形で、深さ 0.28m の 221 炉がある。炉の壁面の一部と外側に被熱の痕跡が認められる。埋土からは、弥生時代終末期の広口壺（68）、高坏（77・78）、広口壺（67）、壺（69・73）、甕（71・72・74・75・82）、小型鉢（76）、器台（79・80）が出土した。長胴甕（81）は、建物廃絶後、埋没の最終段階の時期も示すと考えられる。101 竪穴建物の時期は、これらの遺物の様相から概ね庄内式併行期最終段階～布留式併行期古段階と考えられる。

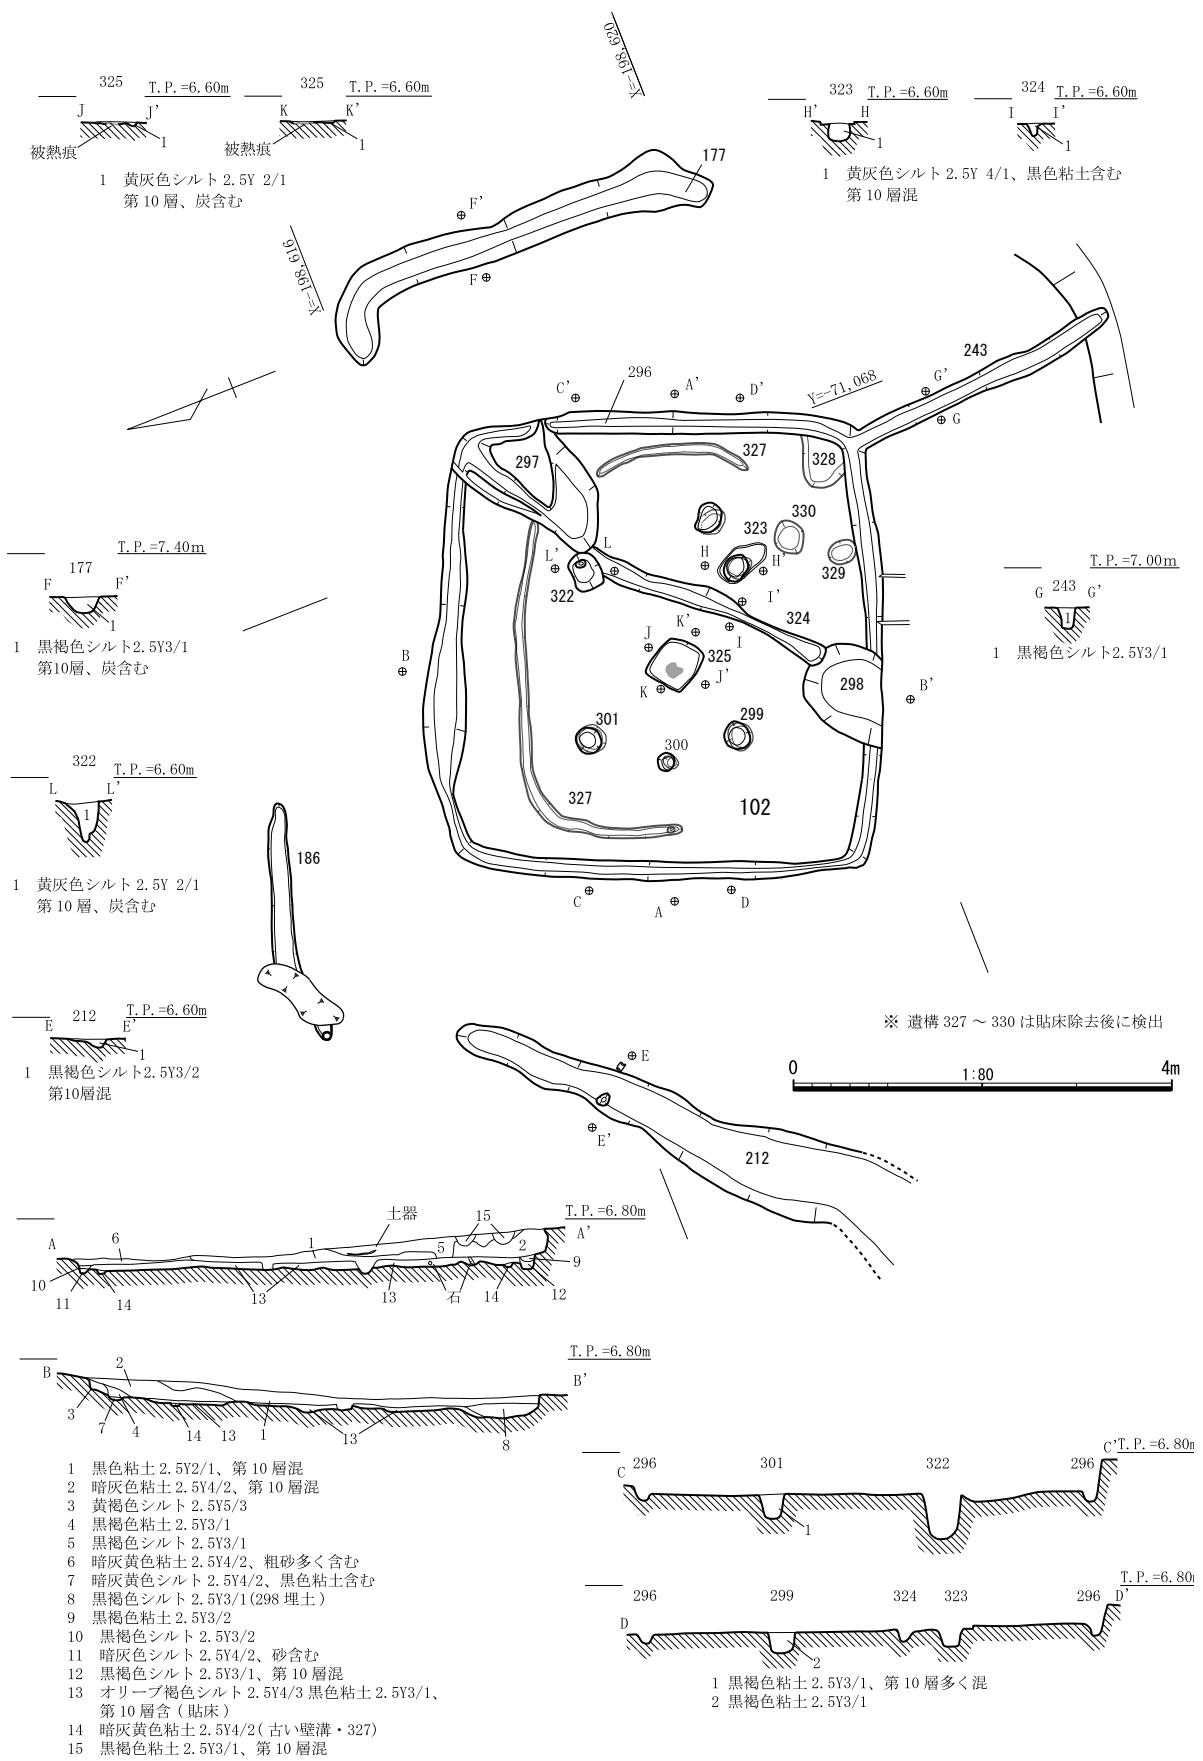
図21 4区 102豊穴建物 平面図・断面図・エレベーション図

102 竪穴建物の調査の最終段階で、貼床を除去したところ、102 竪穴建物の平面プランの範囲内から、327 溝、328、329、330 小穴が検出された。327 溝は幅 0.10 m、深さ 0.04 m を

測る。この溝は途中で途切れているものの、平面形は楕円形ないし隅丸方形と推定される。327 溝の長辺は、4.0 mを測る。短辺は不明である。この溝は、102 竪穴建物の前身の建物跡の壁溝とも考えられる。102 竪穴建物は、327 溝とほぼ同位置で竪穴を掘り直し、建物の規模を拡張し、貼床を構築した上で建物を構築したものと考えられる。327 溝については、壁溝から遺物が出土していないため、その時期は不明である。また、その他の小穴との関係性も不明である。

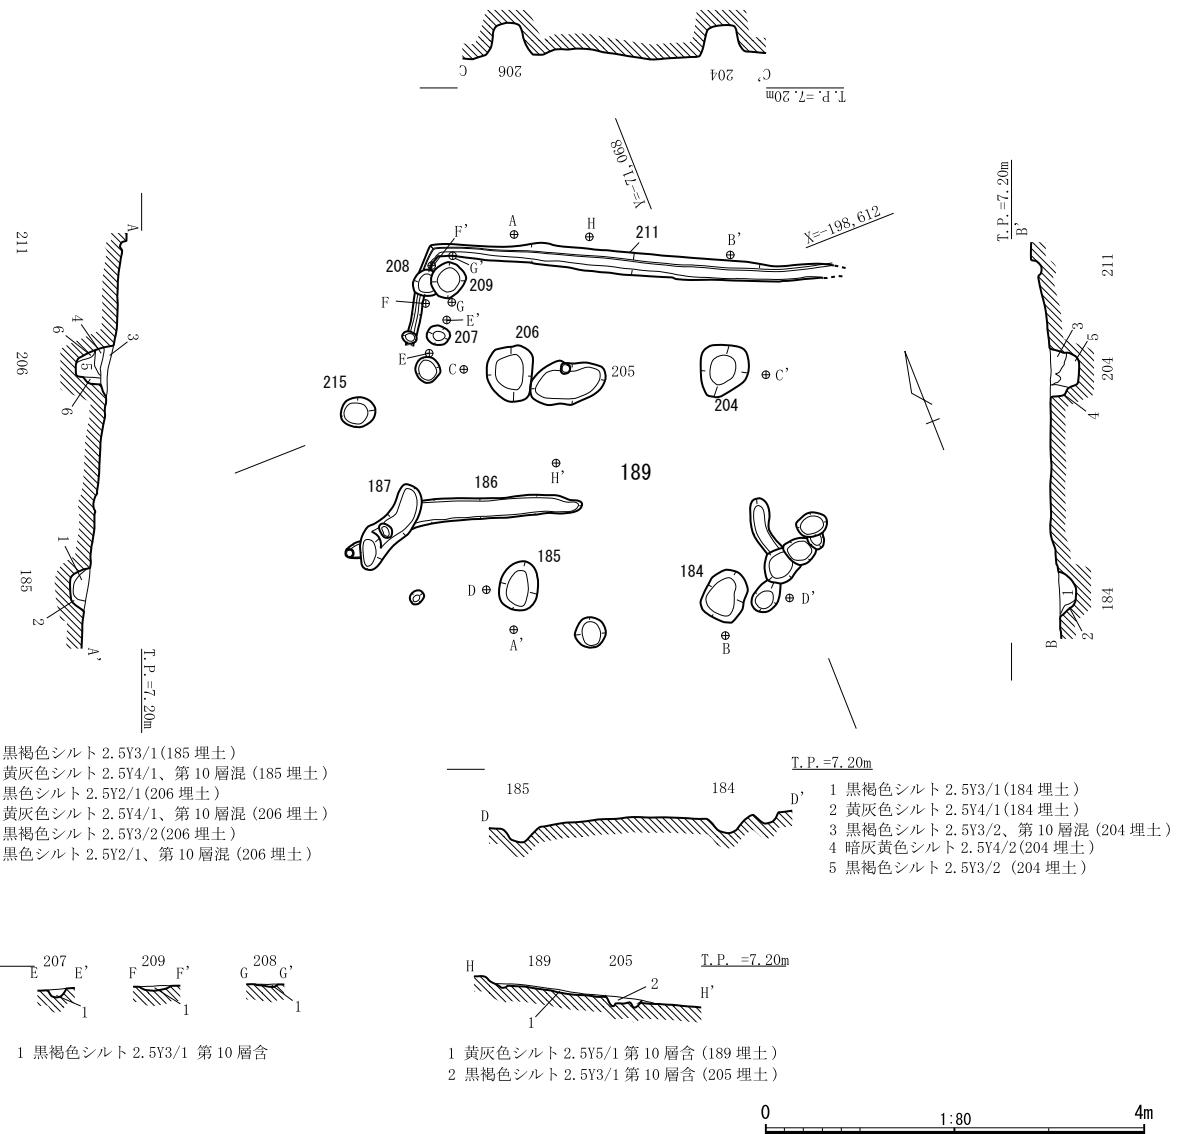
図 23 4 区 189 竪穴建物 平面図・断面図・エレベーション図

竪穴建物 102 の北側に位置する。削平により北辺および西辺の壁溝の一部が残存しているに過ぎない。建物の残存率が悪く、かろうじて平面形が方形であることが推定できるほかは、平面規模、壁の高さなどは不明である。床面と推定される範囲からは、複数の小穴を検出している。その中で位置関係からこの建物の主柱穴は 184、185、204、206 であると考えられる。主柱穴の直径は 0.56 ~ 0.64 m の楕円形ないし不正円形で、深さは 0.16 ~ 0.40m を測る。4 箇所の主柱穴の中心には、炉と思しき痕跡は検出できなかった。主柱穴からは、土師器や須恵器の小片が出土した。時期は判然としないが、古墳時代と考えられる。

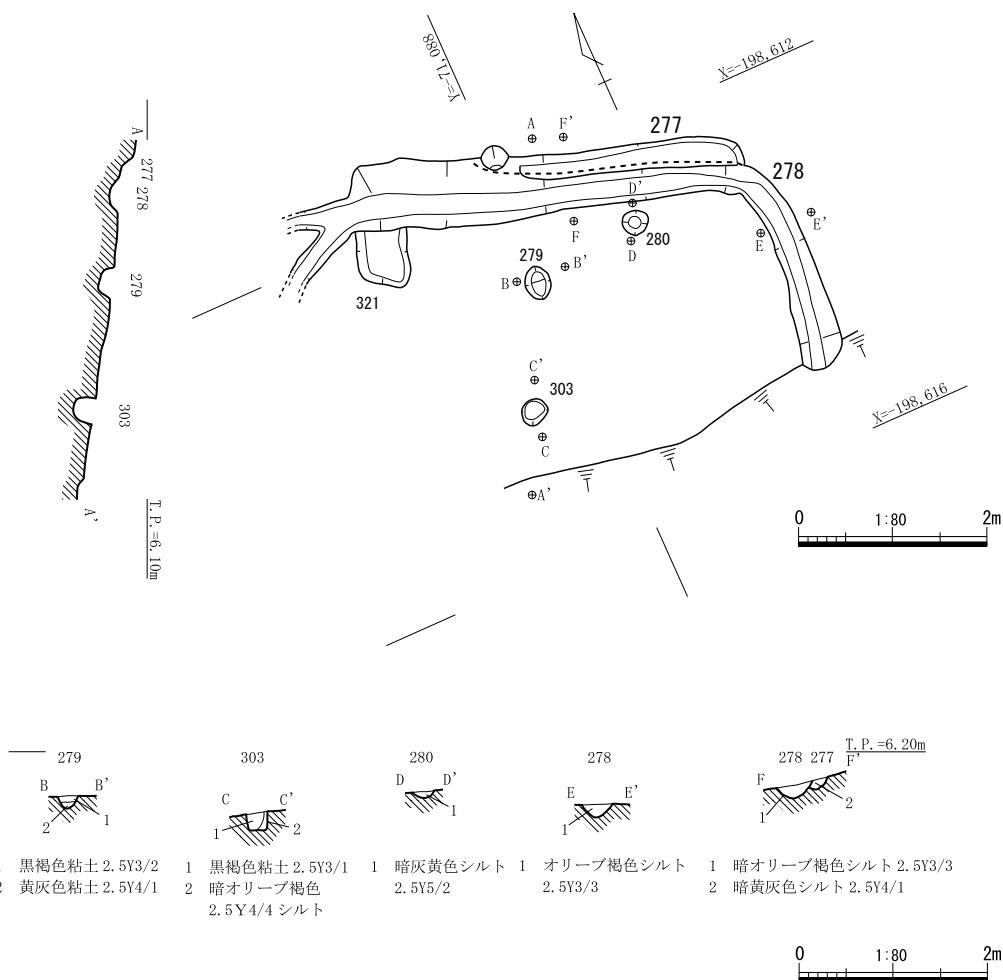
図 25 4 区 277・278 壁穴建物 平面図・断面図・エレベーション図

223 竪穴建物の西側に位置する。方形の竪穴建物の壁構が残存したものである。北、北東部分の傾向のみが残存しており、規模は 6.0m 前後の方形と考えられる。中央付近に小穴 279、303 が南北に並ぶ。これらの小穴が柱穴であるかは不明である。壁溝からは、土師器二重口縁壺 (110)、高壺 (111)、器台 (109)、甕 (113)、鉢 (114) が出土している。時期は庄内式併行期と考えられる。

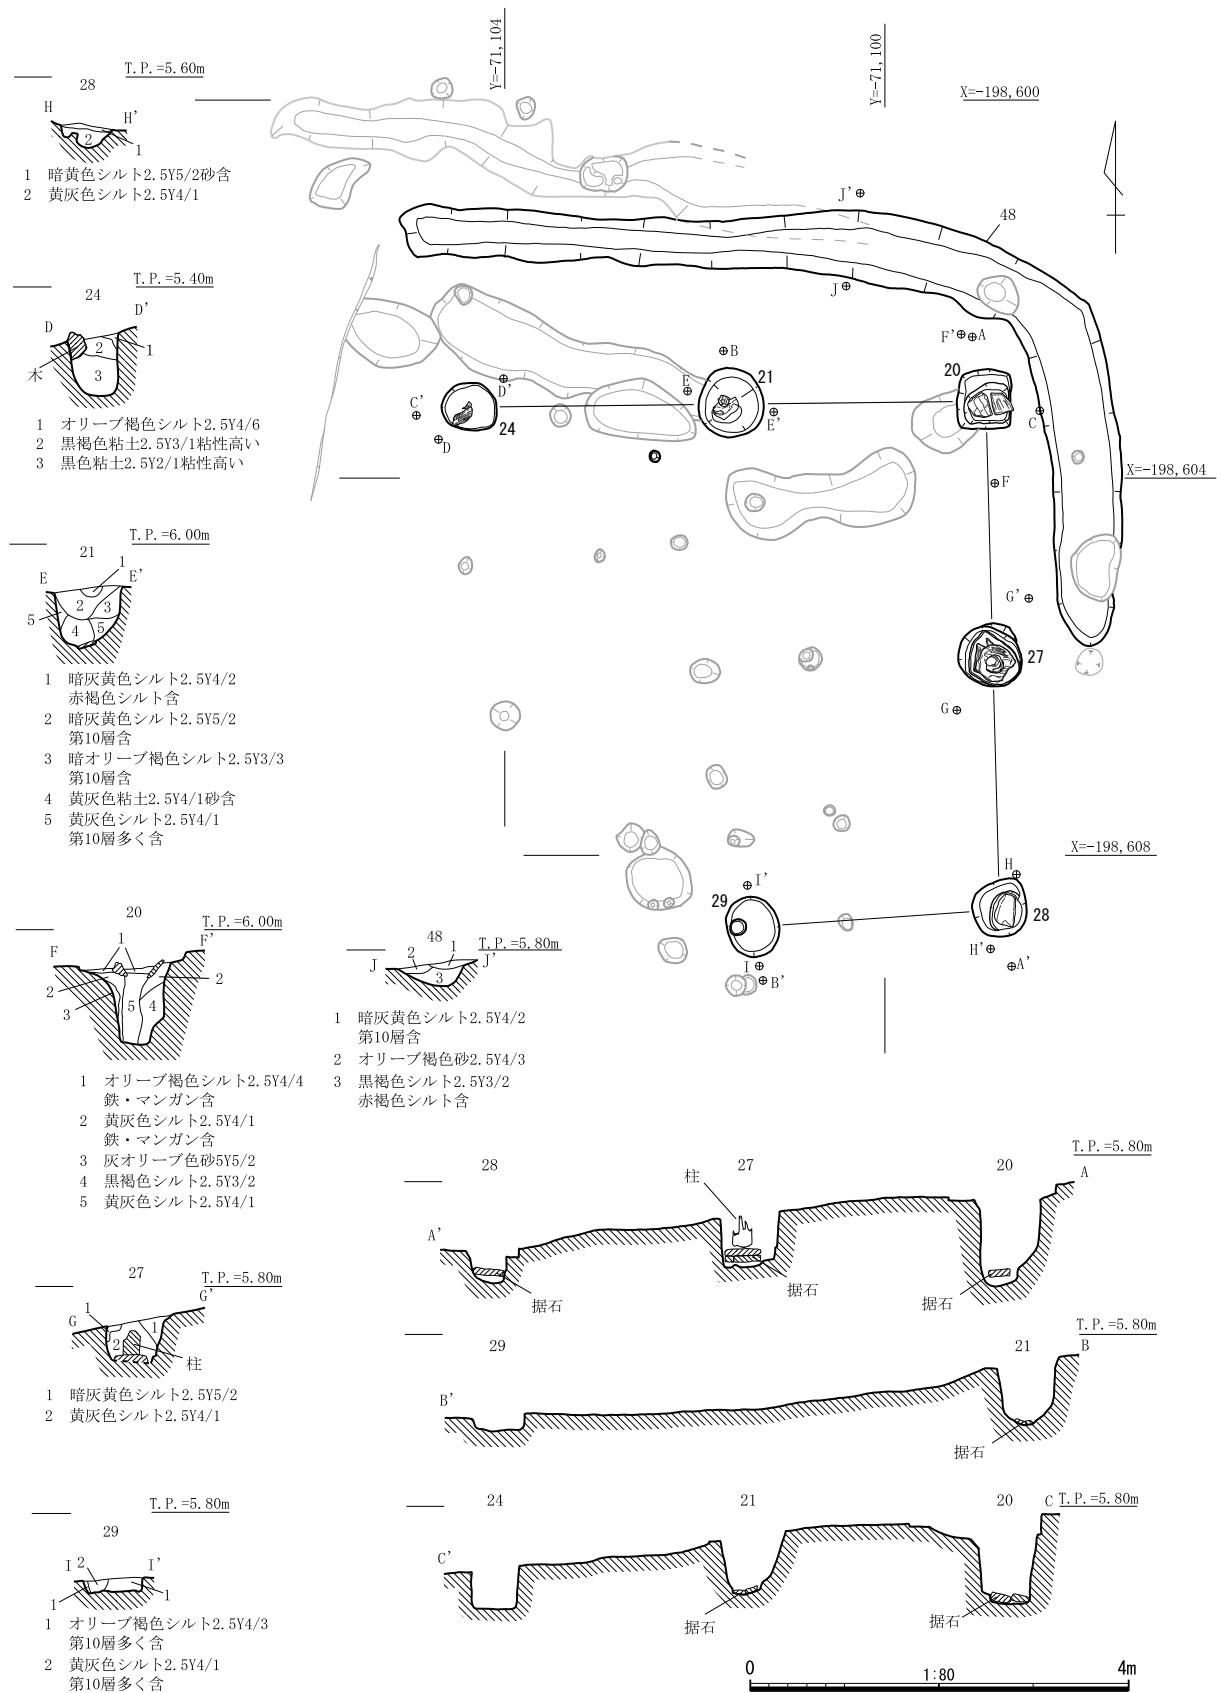
図 27 5 区 掘立柱建物 2 平面図・断面図・エレベーション図

調査区中央やや西の北端に位置する。東西 2 間 (5.44m)、南北 2 間 (5.44m) を測る掘立柱建物で、柱掘形の平面形は橈円ないし方形で、大きさは 0.56 ~ 0.72m で、深さは最も浅いもので 0.16m、最も深いもので 1.04m を測る。柱間は、東西が 2.8m 前後、南北が 2.8 m 前後を測る。柱穴 20、21、27、28 には結晶片岩の据え石が置かれている。それ以外の柱穴には据え石は認められなかった。柱穴 20、27 には直径 0.20m 前後の柱根が残存していた。据え石、柱が残存していない柱穴については抜き取られた可能性もある。現状では、据え石の役割は不等沈下を防止するためなのか、柱の高さを調整するために据えられたのかは不明である。

時期は、20 柱穴埋土から瓦器塊の破片が出土していることから中世と考えられる。

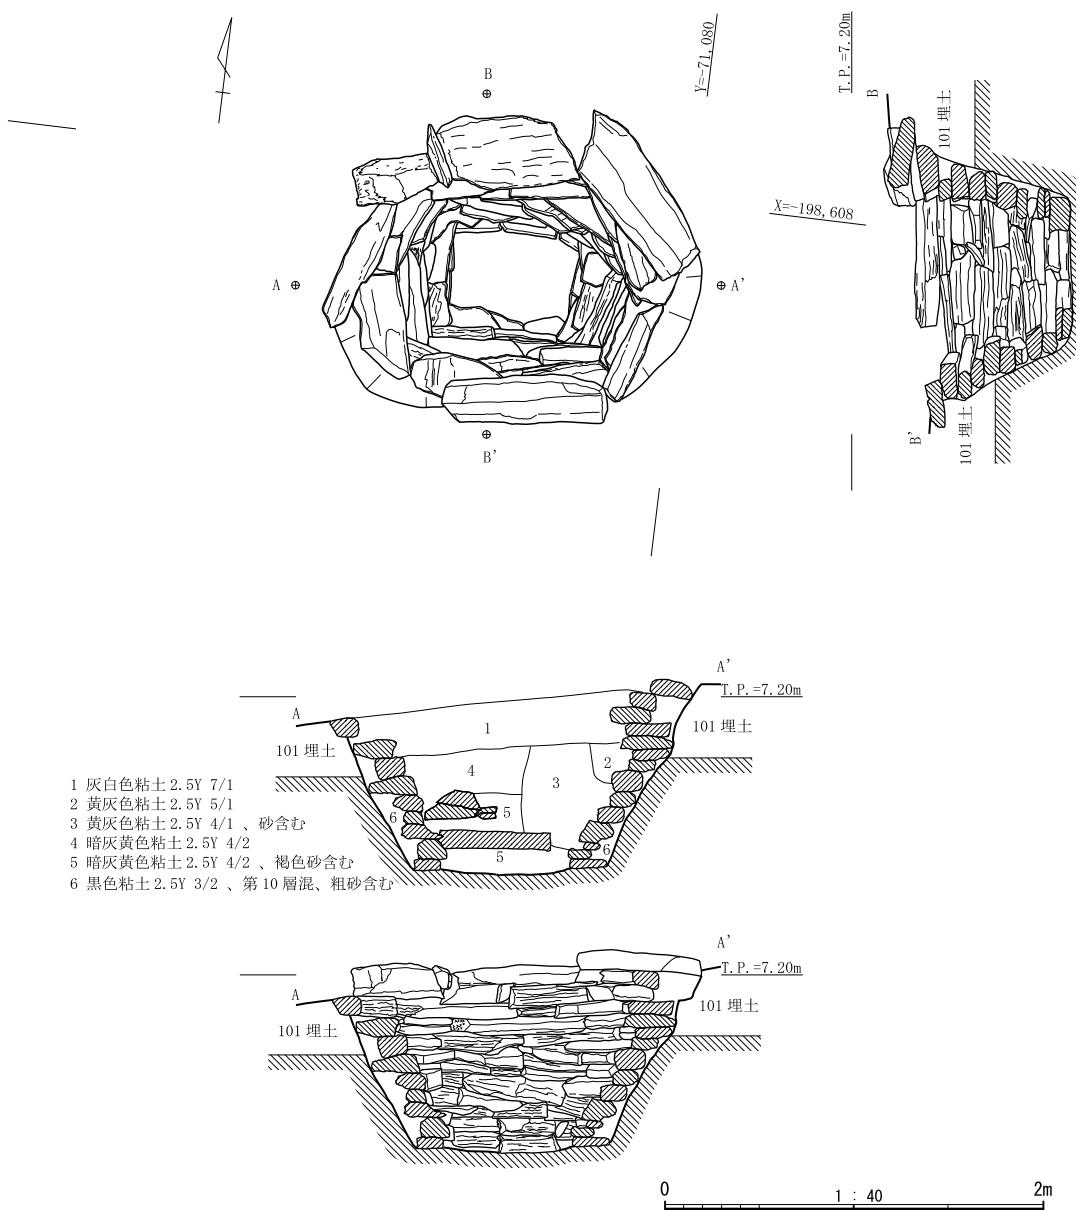
図30 4区 100溜池 平面図・断面図・立面図

101 竪穴建物を切る。掘方の平面形は橈円形で、上端の長軸は 1.96m、短軸は 1.36m を測り、底に向かうにつれすぼまり下端の長軸は 1.04m、短軸は 0.76m を測り、断面は逆台形を呈する。深さは 0.92m を測る。掘方の内壁に沿うように大小の緑色の結晶片岩の割り石を積み上げている。石組の内法の平面形は長方形に近い。底付近には長さ 0.30m、幅 0.20m、厚さ 0.05 ~ 0.10m 前後の小型の石を積み上げ、上にいくに従い大型の石を用いる傾向がある。上端付近では、長さ 0.90m、幅 0.30m、厚さ 0.08m 前後の大型の石を積んでいる。溜柵の埋土から、石材が出土したことから廃絶後、上端付近のいくつかの石は内側に崩れて落ち込んだものと思われる。溜柵の内側には、灰色を基調とした粘土が堆積しており、廃絶後も長期間滯水していたことが窺える。底については、石などを敷き詰めることなく、基盤層が露出している。石積み除去後掘方壁面を精査した結果、101 竪穴建物の埋土と基盤層である第 10 層が認められ、砂層などの透水槽は確認できなかった。また完掘後も湧水が湧き出ることもなかったことから、井戸とは考えにくく雨水等を溜める溜柵と考えた。溜柵を検出した面では導水、排水のための溝は確認できなかった。遺構埋土からは、瓦器塊 (130、131)・皿 (135)、須恵質の鉢 (134) が出土している。また、溜柵に近接した位置からも瓦器塊 (132、133) が出土している。時期は、出土した瓦器塊の形態から鎌倉時代と考えられる。

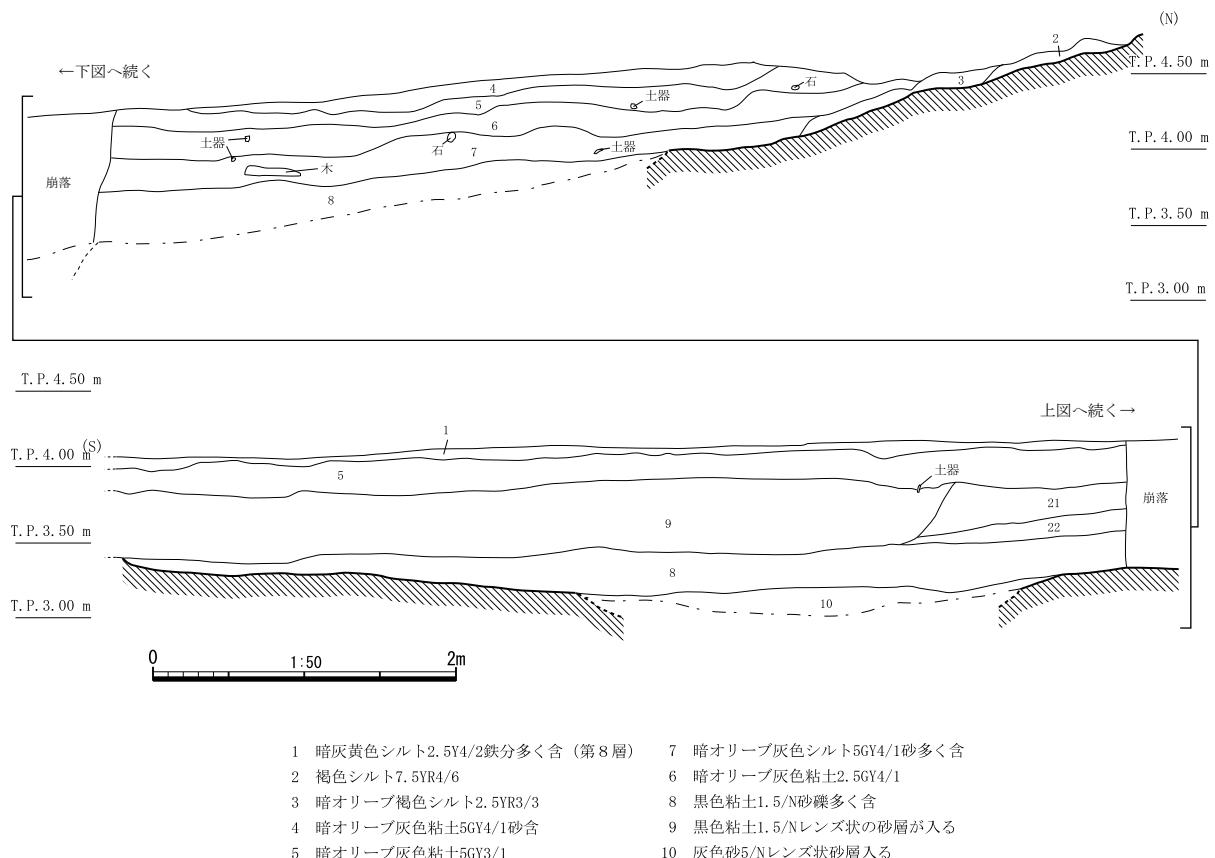
図 32 4・5区 153 自然流路 断面図

4 区から 5 区にかけて、調査区中央からやや南寄りを西方向に延びる。下流にいくに従い広がり、4 区でやや蛇行するものの直線的に延び、4 区と 5 区の境界付近で大きく広がり調査区外へとさらに延びている。深さは 4 区の最上流部で 0.40m、5 区に設定したサブトレーンチ ST1 では

1.00m 以上を測る。153 自然流路は、中世の遺物を含む包含層（第8層）で被覆される。堆積土は大きく3層に分かれ、上層には主として、3：暗オリーブ灰色のシルト 2.5YR 3 / 3、4：暗オリーブ灰色粘土 5GY 4 / 1 砂含、5：暗オリーブ灰色粘土 5GY 3 / 1、6：暗オリーブ灰色シルト 5GY 4 / 1 砂多く含、7：暗オリーブ灰色粘土 2.5GY 4 / 1 等の、暗オリーブ灰色を基調とした粘土ないしシルトや砂が堆積している。中層は、8：黒色粘土 1.5N/0 に砂礫多く含、9：黒色粘土 1.5N/0 等の黒色粘土を基調とした層が堆積している。下層は、10：灰色砂 5N/0 が堆積している。上流部についても、若干の色調や、堆積状況に差はあるものの類似した堆積が認められた。

中・下層から弥生時代後期、庄内式併行期の土器、布留式並行期の遺物の他に中世の遺物が出土する。このことからこの153自然流路は、幅員が拡幅して規模が大きくなる過程で、既存の遺跡群を破壊していったと推定され、その損壊された遺跡群に含まれていた土器群が中世段階に再堆積したとみられる。鎌倉時代には完全に埋没し、中世の遺物を含む包含層（第8層）に被覆されたと考えられる。
