和歌山県内文化財調査報告会 2021

# 地宝のひびき

## 地宝のひびき ―和歌山県内文化財調査報告会―

# 報告資料集目次

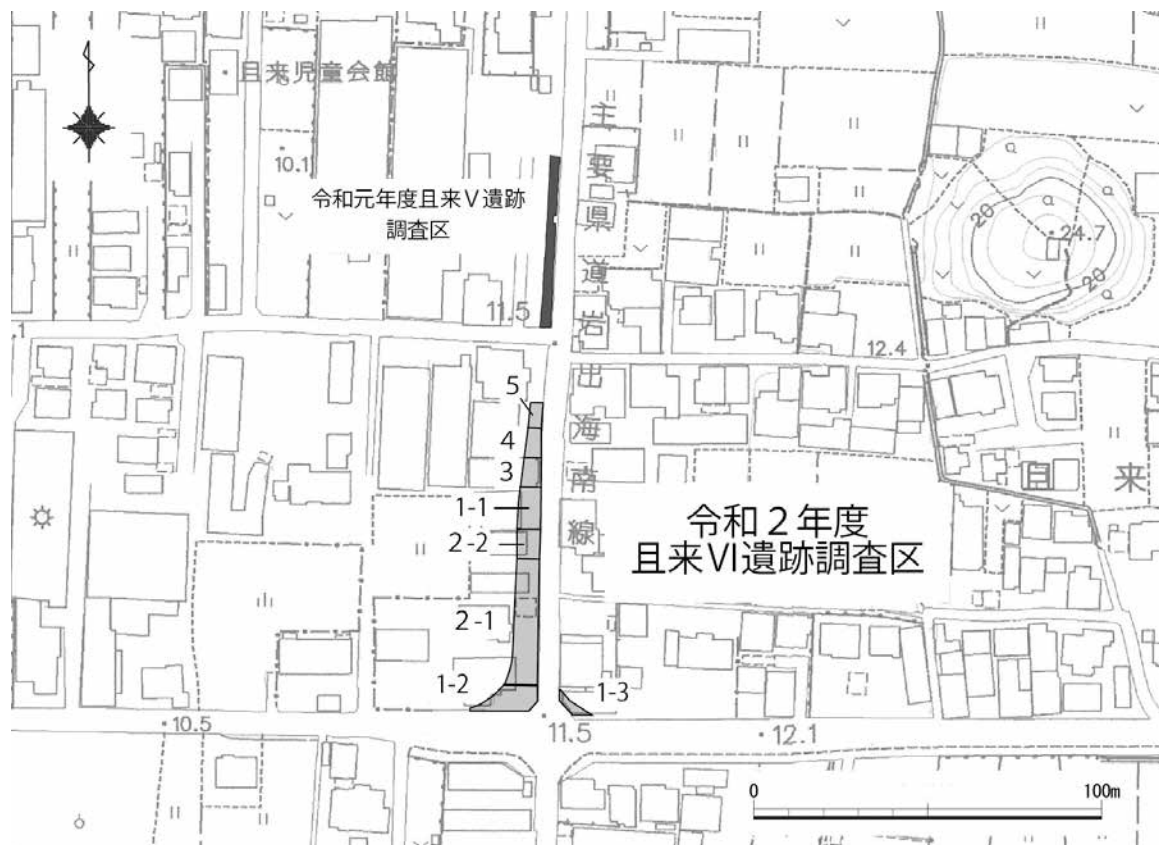
図4 令和2年度且来VI遺跡調査区

令和2年度に和歌山県より委託を受け、当センターが実施した且来VI遺跡の発掘調査は、県道秋月海南線道路改良工事に伴うものである。且来VI遺跡の中央部より、やや西寄りの部分を調査することとなった（図4）。現在の当該地周辺は県道秋月海南線及び住宅地となっているが、過去に撮影された航空写真等から、ほぼ正方位の条里型地割による水田が広がっていたことが確認できる。

調査は、令和2年11月16日～令和3年3月5日まで、418.1㎡を対象に実施した。発掘調査地には店舗や住宅に隣接しているため、調査区を5区画に分け、反転しながらの作業となったこと、また、遺構・遺物の全容について整理作業が終了していないため、あくまでも現時点での成果となる。

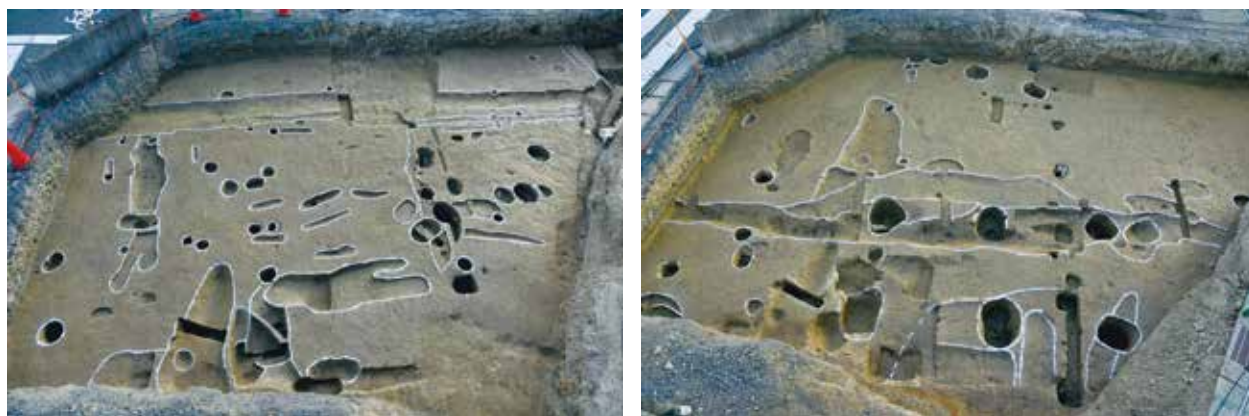
写真1 且来VI遺跡遺構検出状況(1～2区(北から)左:第1遺構面、右:第2遺構面)

今回の発掘調査では、弥生時代中期から後期の遺構として土坑、柱穴、溝、方形周溝墓を、弥生時代末から古墳時代・古代の遺構として土坑、柱穴、溝を主に確認した(写真1)。また、調査区3～5区でのみ、中世から近世にかけての井戸、土坑等を確認している。これらの遺構や包含層から弥生土器、土師器、須恵器、黒色土器、瓦器、瓦・陶磁器(近世)、土錘等の多様な土器・土製品が出土したほか、石鏃や漆器碗片(近世)、鉄滓といった遺物なども出土している。

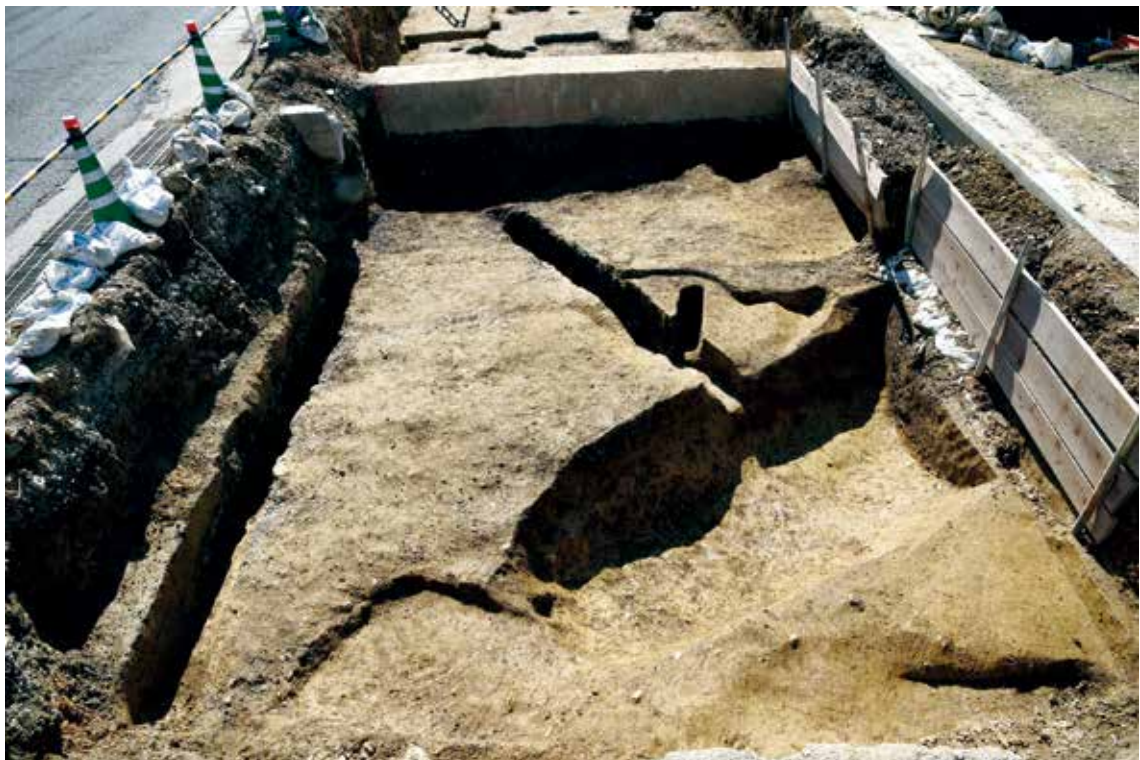
写真2 新たに確認した方形周溝墓の溝（北から）

今回の調査での成果の一つとして、2-2区において第2遺構面から掘り込まれていることを確認した北東から南西に延びる長さ約3.0m（調査区外へ更に続く）、幅約1.7m、深さ約0.5mの溝がある（写真2）。溝の底部で、体部に2ヶ所の穿孔がある弥生土器の壺（Ⅲ様式）1個体が出土しており、供献土器とみられる（写真3・4）。

方形周溝墓の主体部が削平されたと考えられる。溝の埋土は大きく上下2層に区分でき、下層は砂礫を多く含むこと、出土遺物が前述の弥生土器1点であることから、方形周溝墓に供えられた土器が落ち込んだのち、河川の氾濫等により一気に埋没したと考えられることから、当該地の亀の川氾濫の影響の大きさについて知ることができる。

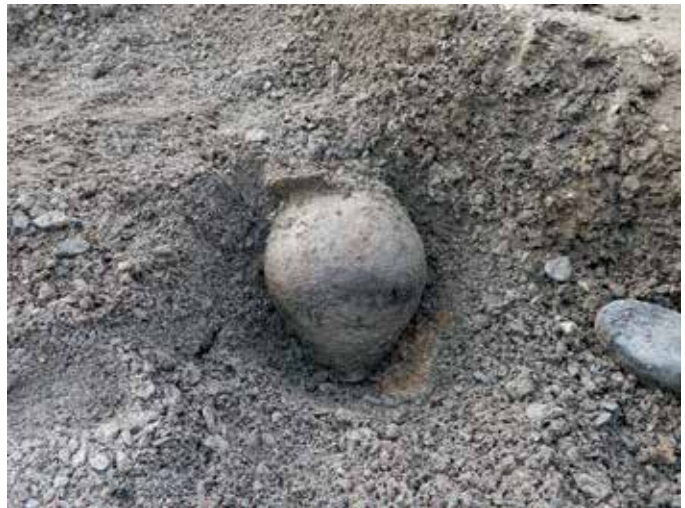
写真 2 26 流路遺物出土状況

北西－南東方向に延びる溝で、約 5 m を検出した、幅は西側で約 3.5m、東側で約 7 m を測る。遺物は弥生時代後期から古墳時代初頭の土器が多数出土しており、流路北側の肩部から、弥生時代後期のほぼ完形の甕（写真 2）が出土した。この流路の延長上に 29 流路があり同一の流路と考えられる。

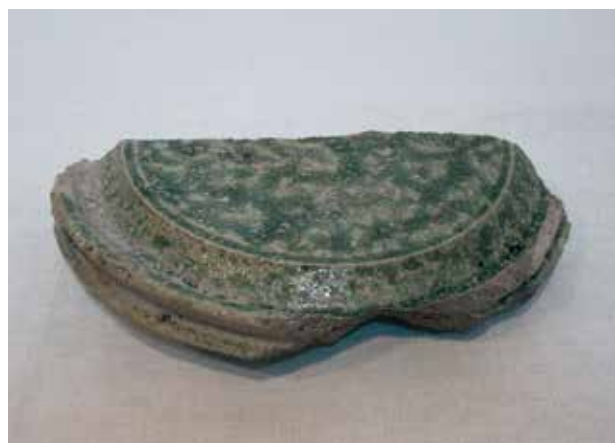
写真9 且来VI遺跡出土円面硯

遺物では、円面硯が 2 点出土しており、内 1 点は脚部が欠損しているため透かしの数や高さは明らかでないが、陸部と海部とも緑色の自然釉が全面にかかっている。(写真 9) また、奈良時代の製塩土器が大量に出土することや、奈良時代(8 世紀中頃)の須恵器壺の肩に「乃口」とへら書きされているなど、一般の集落ではあまりみることのできない遺物が出土している。

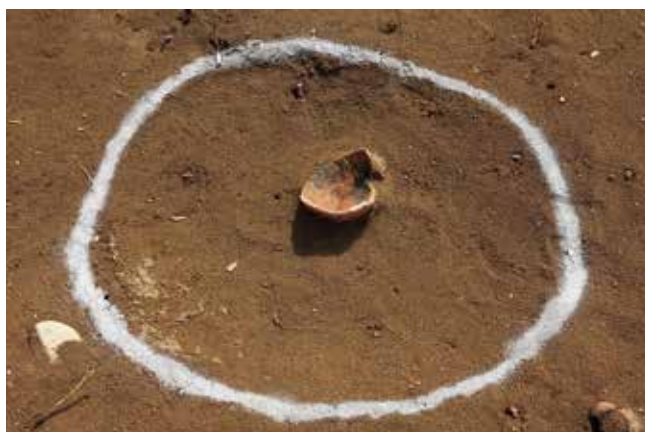
写真3 弥生土器埋納遺構

弥生土器埋納遺構（写真：右）は、第2区南部に位置し、中央底部で弥生土器の鉢が横に傾いた状態で出土した。弥生時代中期ごろの土壙墓の可能性もある。その他、広口壺の口縁部<sup>くしが</sup>、櫛描きで波状文を施した壺体部<sup>はじょうもん</sup>、甕などの弥生時代中期の土器片が出土した溝、壺の体部片が出土した土坑も確認した。

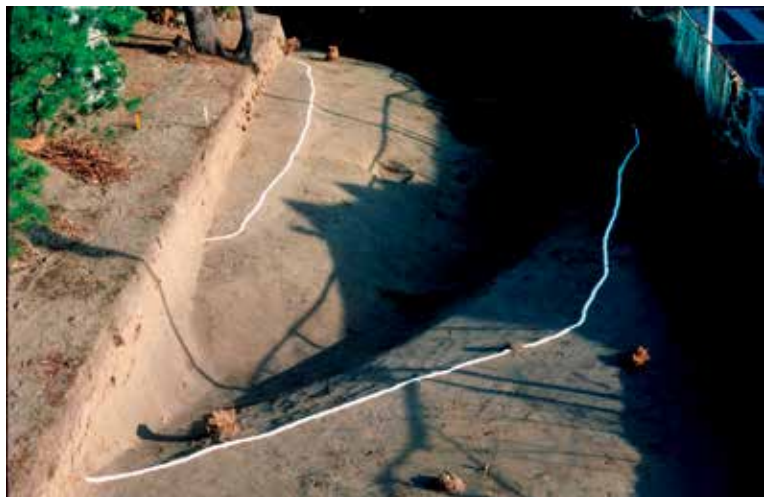
写真4 SX-001 方形周溝墓（北西から）

SX-001 方形周溝墓は、遺構の全体は不明だが、周溝部から弥生時代中期前葉の土器が出土していることから、和歌山県内の最古級のものと考えられる。県下の方形周溝墓の出現は、弥生時代中期後葉とする説もあるが、本遺跡ではそれを遡る方形周溝墓2基が確認されている。

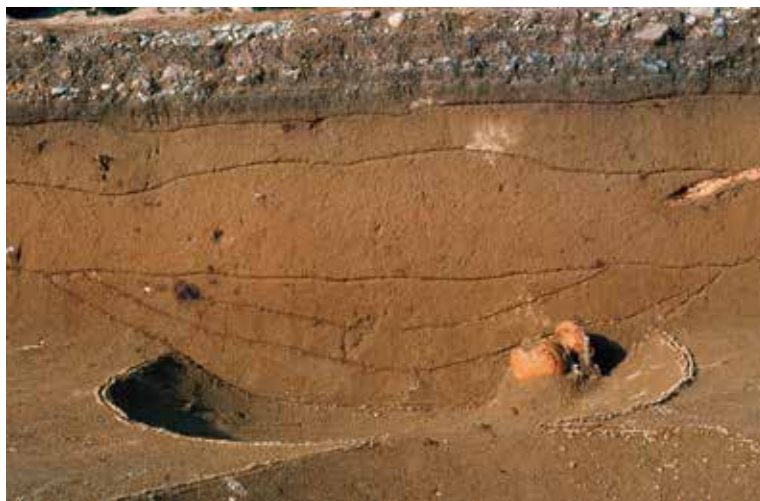
写真5 土壙墓と供献土器出土状況（南から）

土壙墓の平面形は、基本的に楕円形で、長方形や円形を呈するものもある。長軸方向の断面は舟底状を呈するものが多い。その規模は長軸の全長1～2mのものが多いが、全長3.2m以上を測る大型墓壙4基も確認されている。大型墓壙は、これまで吉原遺跡で確認された土壙墓と規模の違うだけで、墓壙埋土中に粉碎された土器片が混入している点でも変わらない。大型の墓壙が特別な意味をもつものかどうかは明らかになっていない。

墓壙内に供献・副葬された土器は、弥生時代から古墳時代初頭（庄内式併行期）にかけては壺・甕であり、墓壙の壁際に置かれることが多い。2個体が墓壙内に置かれることもあるが、多くは土器1個体を供献の基本としている。

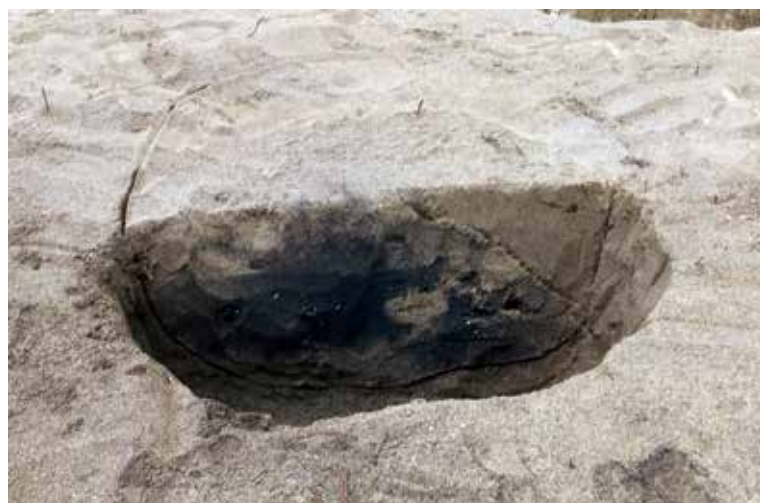
写真6 平成28年度発掘調査 023 火葬墓土層断面（南から）

平成28年度調査は、都市防災総合推進事業に伴う発掘調査として実施し、奈良時代から平安時代の土坑、中世以前の列石状遺構、中世から近世の火葬墓など（写真3）が発見された。ほぼすべての火葬墓から鉄釘が出土すること、墓の中にまとまって焼けた人骨が出土すること、火葬墓の壁が火で焼け固まっていないことが確認された。人骨片、鉄釘の他、土師器皿、銭貨「寛永通宝（古寛永銭）」などが出土したことから、別の場所で茶毘（だび）にふされた後、木箱などに遺骨を納め、埋葬したと考えられる。

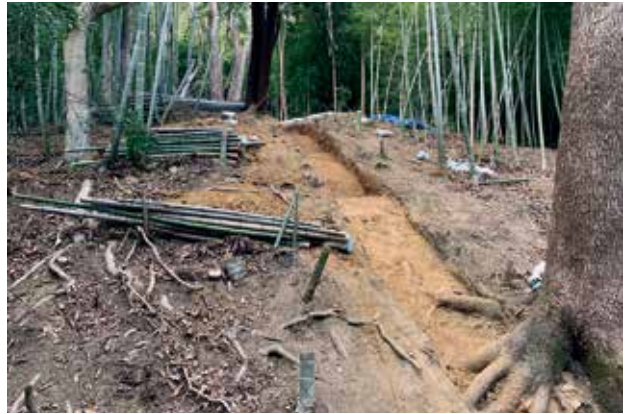
写真5 墳丘前面の段築 (3-1tr、南西から)

3-1 トレンチでは、墳丘前面斜面の中央付近が膨らんでいることが今回作成した測量図からうかがえましたが、掘削の結果、過去に石室を掘削した際の土がその部分に厚く堆積していることが分かりました。その土を除去し、墳丘面の検出を行った結果、墳丘の途中で平坦となっている部分を確認しました。これらは1段目と2段目のテラスであると考えられます。なお、3段目より上部については、過去に行われた掘削により大部分が失われていますが、周囲の地形や7 トレンチの調査結果から3段目の可能性があるテラスが墳丘前面にも本来あったものと考えられます。

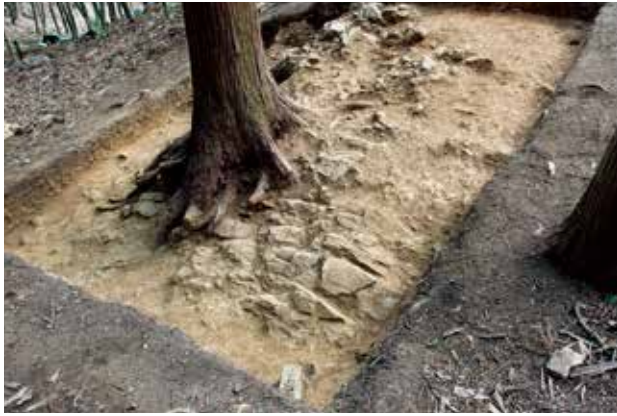
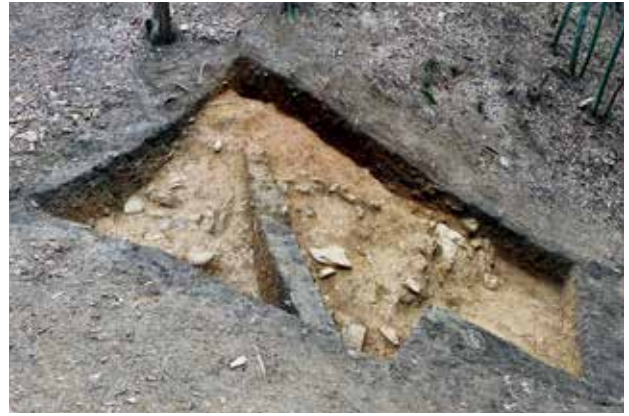
墳丘の北東隅及び北西隅に設定したトレンチです。墳丘北側のコーナー部分を検出しました。墳丘裾部では風化が進んだ岩盤層がみられ、岩

写真9 墳丘北東隅（5tr、北東から）

写真10 墳丘北西隅（6tr、北西から）

盤層を削って墳丘の形成をしていることが分かりました。周溝は、4トレンチでみられた状況と同様に、岩盤層を削って形成していますが、北側の丘陵側では浅く、側辺側は深くつくられています。

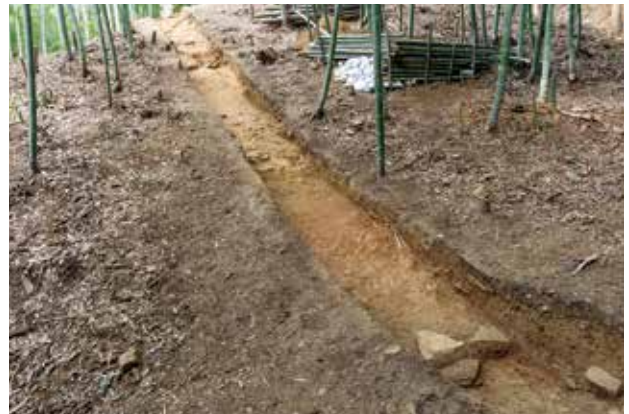
写真11 墳丘側面検出状況（7tr、東から）

墳丘側では斜面の3か所において傾斜が緩い平坦面があることを確認しました。それぞれ1～3段目のテラスと考えられ、墳丘が4段で築盛されていたと考えられます。基底部は地山と考えられ、それより上方は盛土によって構築されています。また、東側の丘陵尾根側では、4～6トレンチと同様に、元々あった丘陵部分を削ることによって周溝を形成していることが分かりました。

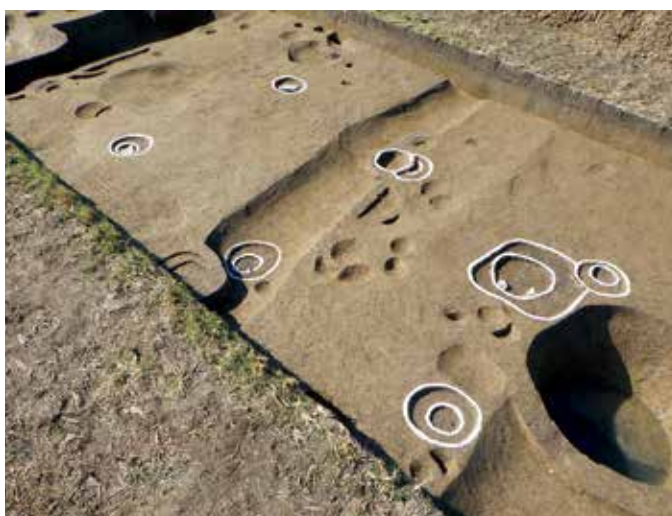
写真6 431掘立柱建物（北東から）

屋敷地1では、梁行2間の掘立柱建物（431・433）のほか、柵（432・434）が見つかりました（写真6・7）。

平安時代から鎌倉時代の柱穴には、柱材が遺存するもの（436 掘立柱建物 186・455 柱穴）、掘方底面や柱材の側面に根固めとして結晶片岩の板石を据えたもの（432 柵 141、431 掘立柱建物 159・160 柱穴）、また結晶片岩の根固めがみられないもの（438 掘立柱建物 387 柱穴）があり、柱痕跡の中心間の間隔は、平安時代の 436 掘立柱建物が梁行 2.1 ～ 2.4 m、桁行 2.4 ～ 2.5 m、

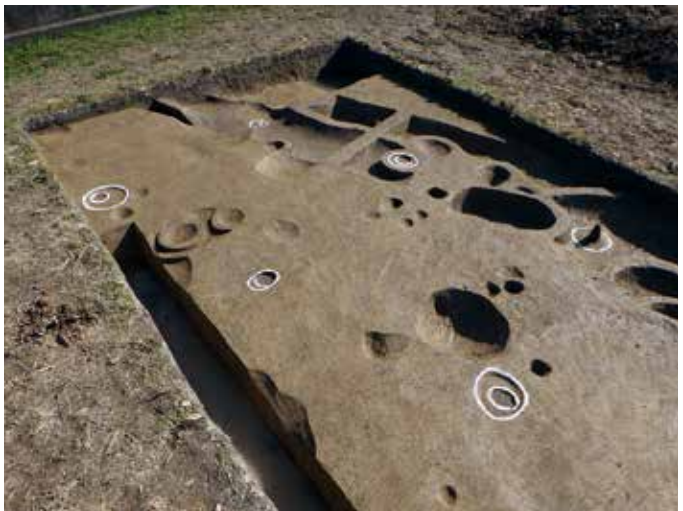
写真8 436掘立柱建物（北西から）

436掘立柱建物は、梁行2間、桁行2間以上の総柱の建物で、前述した屋敷地1の434柵と同じくほぼ南北方向に軸を向けて建てられています（写真8）。

またこの建物の柱穴のいくつかにも、根固めとして結晶片岩の板石が埋設されていました。建物の時期は、主軸の方向や出土遺物から平安時代と考えています。

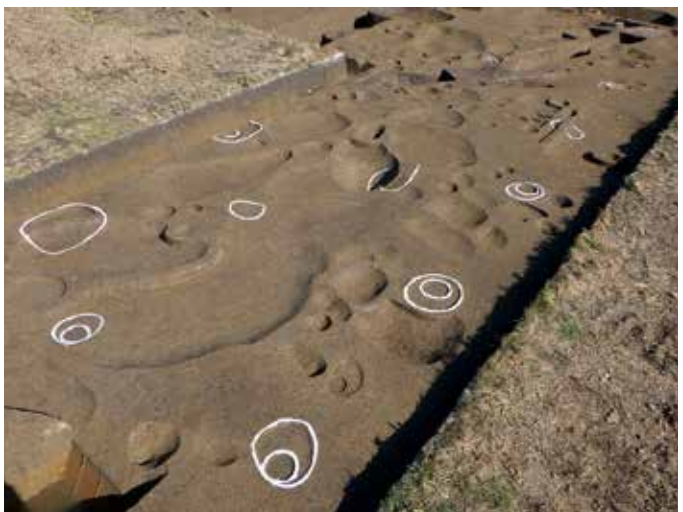
写真9 438掘立柱建物（南西から）

438掘立柱建物は、屋敷地1・2で見つかった鎌倉時代の建物や柵と同じ方向に軸を向けて建てられた桁行4間の掘立柱建物です（写真9）。

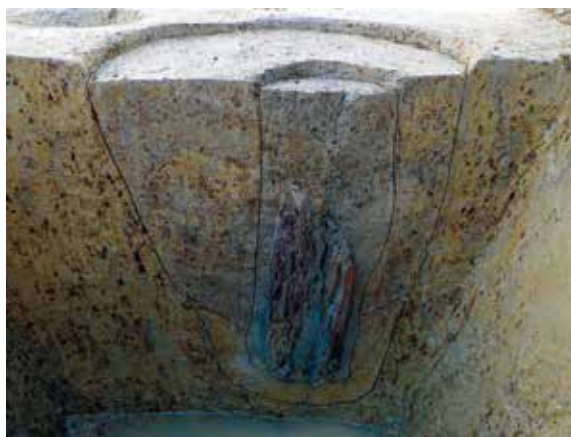
写真10 436 掘立柱建物 186 柱穴（東から）

434 柵が 1.9 ～ 2.0 m、鎌倉時代の掘立柱建物や柵はすべて 2.1 m 前後に揃えられています（写真 10 ～ 15）。

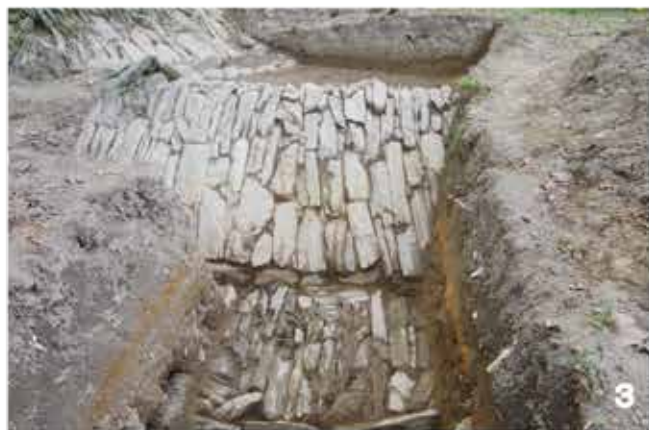
写真1 近世堤防調査写真（1～4 慈尊院II遺跡、5・6 慈尊院中小路地先遺跡）  
1、3、4：14トレンチ石積水制遺構、2：15トレンチ、5：9トレンチ、6：分布調査地点

**石積水制遺構の調査（14・15トレンチ）** 石積遺構である「旧堤」を対象として14トレンチ・15トレンチを設定した（第4図）。遺構が表面に顕在化しており、南東から北西へ弧を描くように巡り、さらに発掘調査を行った14トレンチへと続き、南に折れる直角三角形のような形となる。これらの遺構は紀ノ川に対して、突き出すような形で存在しており、水制遺構と考えられる。表面はツル性の植物に覆われており、これを取り外すだけで遺構が確認できる。

水制遺構は全面を石積みとし、3トレンチで検出した護岸遺構の検出箇所と同様に、石積みは結晶片岩の板石の長手を縦方向に用い、長側辺が表側となるように積む。石積みの変化点、基底部、天端屈曲箇所では結晶片岩板石の長手を横方向に用い目地とする。水制遺構の北にある15トレンチでは、3トレンチで確認した石積護岸遺構の延長部分と合流する箇所では、矢羽根積みのようになっている。これは護岸遺構の石積みと水制遺構の石積みをすり合わせるための石積みの工夫であり、矢羽根積みを意図したものではない可能性がある。

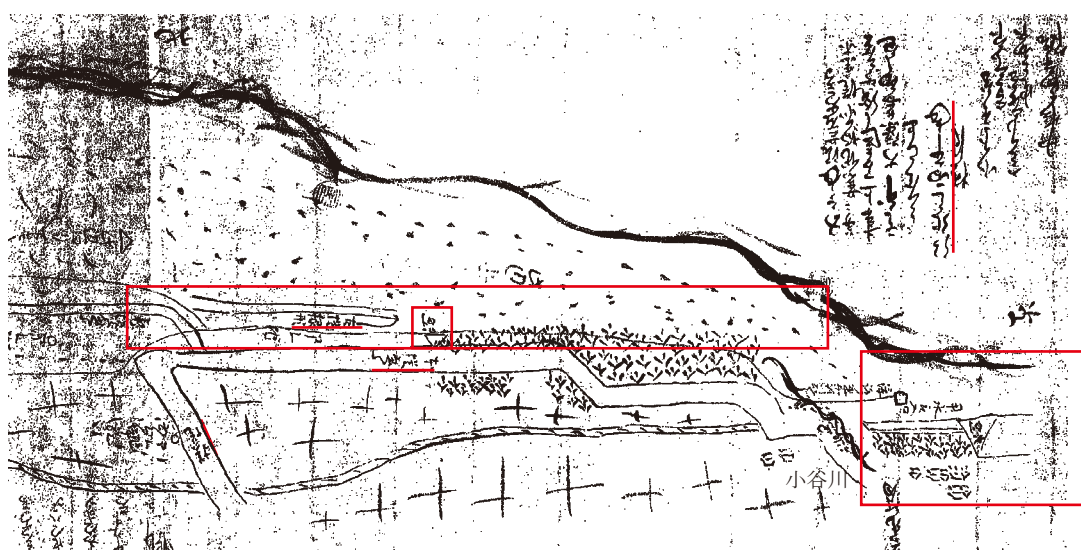
第7図 『中橋家文書』絵図に描かれた堤防・刎

小谷川の西、慈尊院中小路地先遺跡の周辺で発見された石積堤防遺構は3か所で屈曲しており、絵図においても「本堤」として描かれ、その形状が一致する。天保7年（1836）の絵図には、「新堤（のちに「本堤」と呼ばれる）」、「古堤（城ノ彦太郎堤）」、「新土寄せ堤」、「横堤」が描かれ、距離が記されている。さらに、文化12年（1815）の大水後に「新堤」や「刎」が築造されたこと、「横堤」が破損したため修造したといったことが記されており、堤防の位置や築堤時期を知ることができる。一方、弘化3年（1846）の絵図は、天保7年の絵図よりも広い範囲が描かれており、小谷川（「小谷流」）の西の「溝路」は小谷川を越え、「本堤（天保7年の絵図では「新堤」）」川側を通り、金谷に至っている。その西側の川側には「古堤根形」が記されている。さらに、「本堤」から西に伸びる「新堤（弘化3年の絵図では「小堤」）」も描かれている。また、「△」印の「刎」については、位置関係から分布調査で確認した水制遺構とみられる。

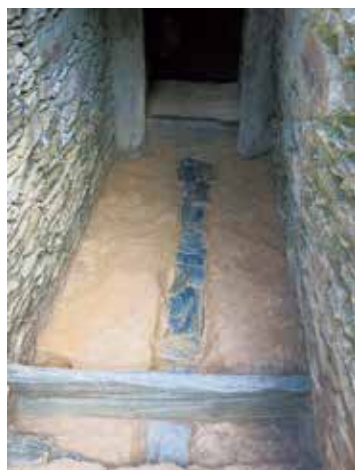
写真2 羨道部排水溝（西から）

水溝の形状は玄室では幅広の U 字形を示し部分的に蓋石、側石が残る程度であったのに対し、羨道部、前庭部での掘方は V 字形を呈する。蓋石・側石ともほぼ遺存する。溝中には隙間なく玉石が認められる。蓋石は縦長で不揃いな大小の結晶片岩の板石を溝の主軸方向に敷きならべるが、蓋石、側石の乱れを考え

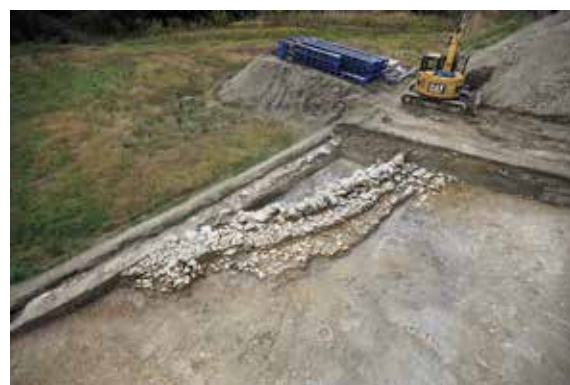
写真4 砂防堤防 北東から

で検出した砂防堤防等が検出された。遺構は、出土遺物から平安時代後期から鎌倉時代にかけてのものと考えられる。第2遺構面の地形は、北及び東側が平坦で高く、南西方向に向かって緩やかに下る。掘立柱建物跡は、調査地中央東端で検出された。南側の掘立柱建物跡1は総柱建物で、南北4間、東西2間以上の9.2 m×5.2 m以上の規模となる。また北側に近接する掘立柱建物跡2は側柱建物で、南北2間、東西2間以上の4.2 m×4.6 m以上の規模となる。掘立柱建物跡の北側では、柱列を同じくする地鎮遺構が検出された。地鎮遺構には数枚の土師器皿が埋納されており、遺構からの出土遺物から鎌倉時代のものと考えられる。砂防堤防は、周辺で採取される結晶片岩の石積みで形成されている。北側は幅の広い4段積み、南側は2段積みで南面には大型の石を立てかけるように並べている。南側には平行して木製の杭が残存しており、急角度となる南面を木製の板や杭によって補強したものと考えられる。石積みは最終的に土により被覆されていたものと考えられる。

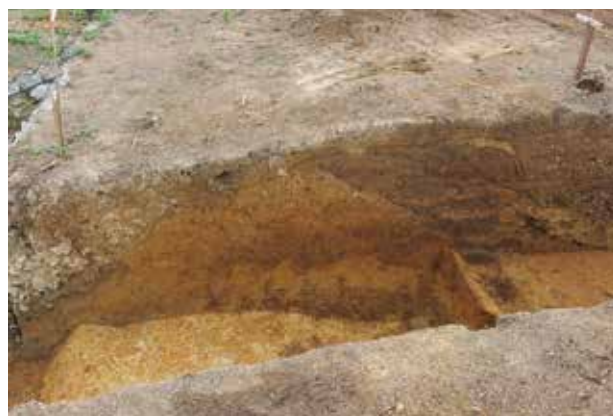
写真6 鎌倉時代の土塁（東から）

発掘調査は平成 29 年度に実施し、北堀に 1 か所（1 区）、南堀推定地と土塁に 1 か所（2 区）の調査区を設定した。最も大きな成果は、保存状態の良い鎌倉時代の土塁が確認されたことであり、全国的に見ても中世前期に遡る数少ない土塁の検出例として注目される。土塁の構築時期は 13 世紀後半と判断され、城館の形成が

13 世紀代に遡ることが明らかになった。藤並館跡が湯浅党関連の重要拠点であることが確認され、当地域における同時代の在地領主は藤並氏のみであることから、湯浅党の他門として有力な構成員であった藤並氏の関連城館であると判断できる。15 世紀には土塁の拡幅と箱堀への改修が行われ、堀底には礎石とともに堰状遺構が検出されたことから堀内の水を滞水させて灌漑用水に用いていたと考えられる。16 世紀中頃から後半には建物に瓦葺きが導入されるとともに、土塁の大規模な拡幅が行われる。この時期の土塁上面では焼土と多量の瓦・土壁を含む焼土層が検出され、付近に瓦葺施設が構築されたことが分かる。これらのことから、藤並館跡は鎌倉時代の方形居館を戦国期まで改修を繰り返しながら利用していることが判明した。

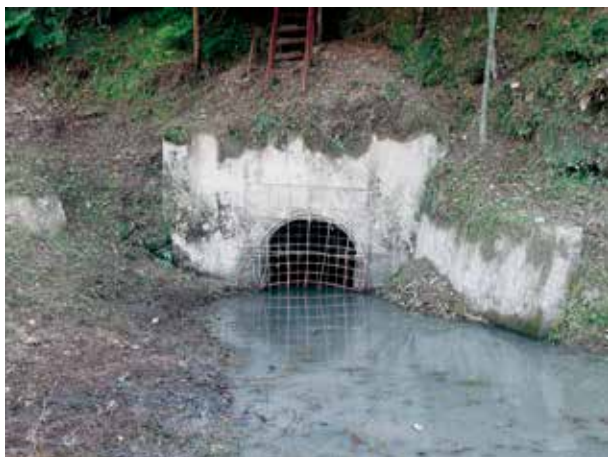
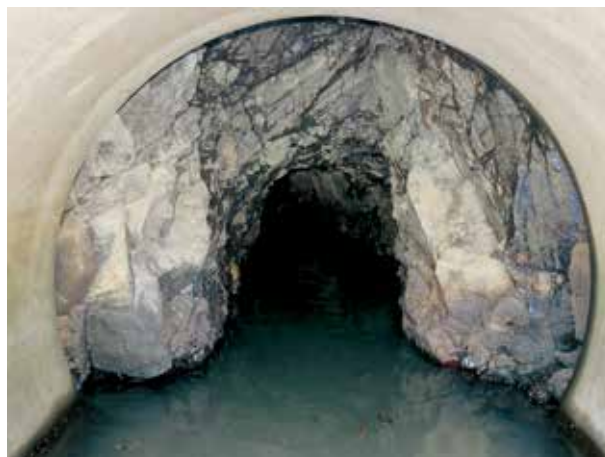
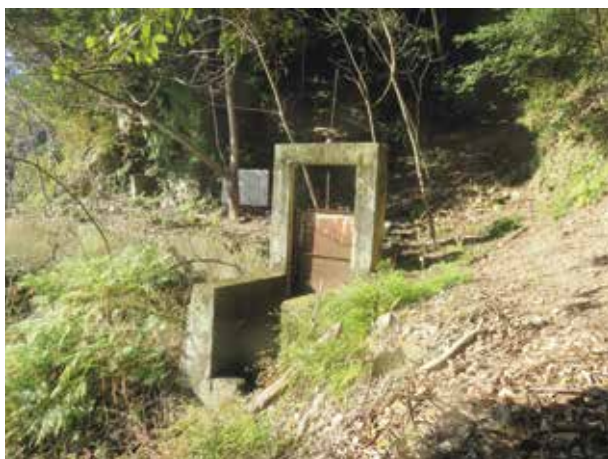
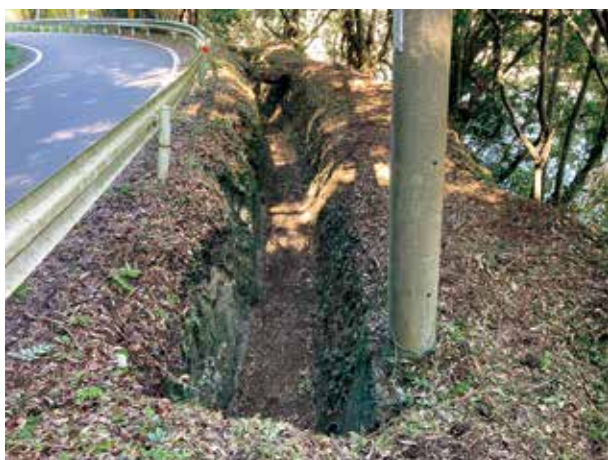
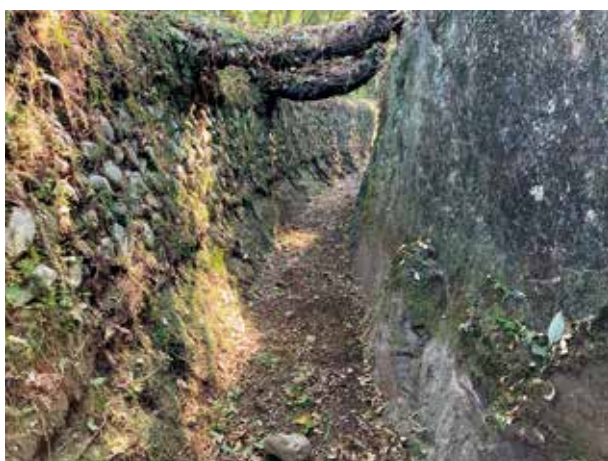
写真3 安居近世用水路 写真

〔凡例〕左上から順に「取水口全景」、「出水口全景」、「開渠2全景」、「開渠部2内部」となる。  
右上から順に「取水口側内部（外側から撮影）」、「出水口側内部（内側から撮影）」となる。

暗渠は、白浜町向平から神宮寺にかけて、直線距離でおよそ242.5mにわたり岩盤（砂岩泥岩互層）を掘り抜いた水路である。掘削は取水口と出水口の双方から行われたと想定され、複数の裂か帯に沿うかたちで、若干蛇行するものの、ほぼ直線的に掘削されている。暗渠の横断面は高さ0.9～2.4m、底面幅0.3～1.0mである。勾配は、取水口と出水口の高低差が22cmとなる。

暗渠は、四万十付加帯牟婁付加シークエンス（古第三紀）の泥岩がち砂岩泥岩互層に属し、開渠はともに泥岩層に属する。取水口側（上流側）は硬い砂岩がち砂岩泥岩互層が伴っており、その分暗渠の幅が狭くなる傾向がある。出水口付近には、火成作用に伴う熱水変質を受けて硬化した石英脈が確認されている。また、湯の花が産出されており一部で温泉が湧出する。
