地宝のひびき

—和歌山県内文化財調査報告会 2023—報告資料集

美浜町吉原遺跡の発掘調査

名手役所の復旧整備と旧竹房神社本殿の保存修理

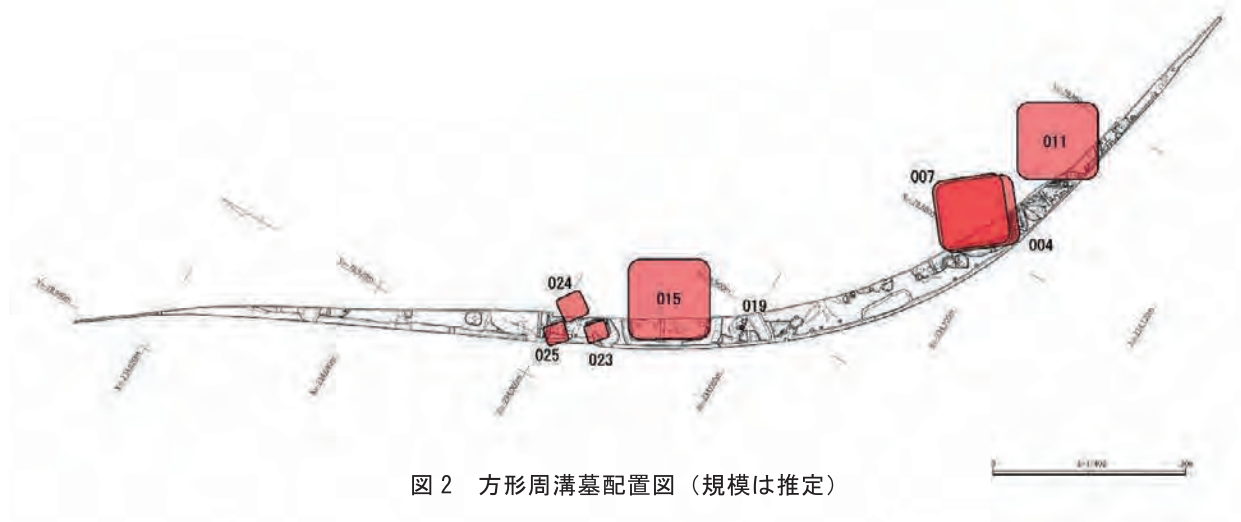
図2 方形周溝墓配置図（規模は推定）

方形周溝墓は 004 方形周溝墓のみが弥生時代中期で、残りの 6 基 (007・011・015・023～025 方形周溝墓) が弥生時代後期末から古墳時代初頭頃と考えられます。これらのうち 011・015 方形周溝墓が墳丘裾に石積みを持ち、007・023～025 方形周溝墓が墳丘部に石積みなどの構造物があった可能性があります。

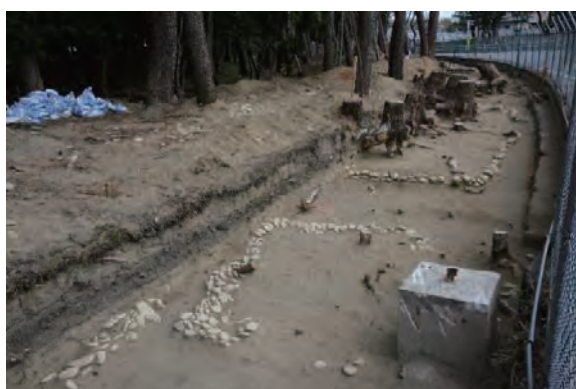
写真1 015・023 方形周溝墓（北西から）

もっとも残りの良い 015 方形周溝墓は、同じ軸方向で南側に拡張を行っており、最終的な規模は墳丘部の南北方向が一辺 9.0m で、周溝は幅 1.0～1.9m、深さ約 0.15～0.35m です。西辺の中央には溝を掘り残した陸橋部が存在したことが、礫の検出状況からも窺うことができます。周溝内からは 10～20 cm の礫が多量に出土しており、基本的に墳丘側から落ち込んだ状態となりました。これらの礫を除去すると、墳丘基底部に沿うように数段分の石積みが確認でき、旧状としては墳丘裾に石積みを持ち、墳丘部に葺石（貼石）などの構造物があった可能性が考えられます。築造当初の規模は一辺 8.6m で、使用された礫は当初の方がやや大振りとなっています。遺物は検出時あるいは周溝内から、弥生時代後期末頃の土器片が出土しています。人を葬った主体部は確認できていません。

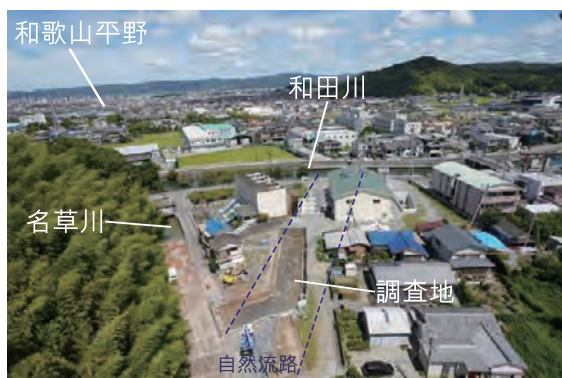
写真1 航空写真（南から）

名草川の旧流路と考えられる自然流路跡を調査し、埋土下層から多量の弥生時代後期～古墳時代前期の土器や木質遺物（木製品・自然木・種実）が出土した。埋土最上層に初期須恵器が含まれることから、最終的に古墳時代中期に埋積したと考えられる。自然流路の西側の肩部を検出し、護岸施設と推測される石列・石敷遺構や杭列を確認した。自然流路の埋土からは土器、木製品の他、製塩土器、土錘、マダコ壺、鳥形土器、滑石製有孔円板等が出土した。

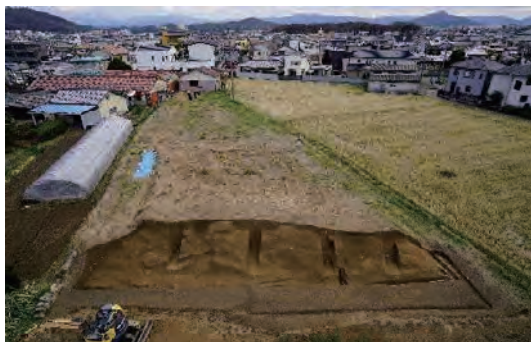
写真 1 太田城水攻め堤（盛土 2）

太田城の所在地や秀吉が築造した水攻め堤については、歴史地理学や文献史学からの検討、鳴神地区遺跡などの発掘調査による考古資料の調査研究により具体的な姿が復元されつつある（写真 1・2・図 2）。

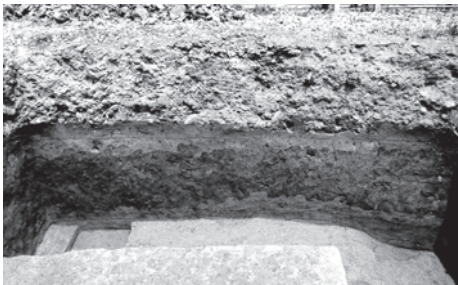
写真3 太田・黒田遺跡第57次調査地層断面

今回はそのなかでも、友田町遺跡第 10 次調査や太田・黒田遺跡第 57 次調査など、水攻め堤復元ライン周辺で行われた発掘調査によって見つかった大規模な土取り穴について、太田・黒田遺跡第 101 次調査の事例を中心に紹介する（写真 3～5・図 3）。

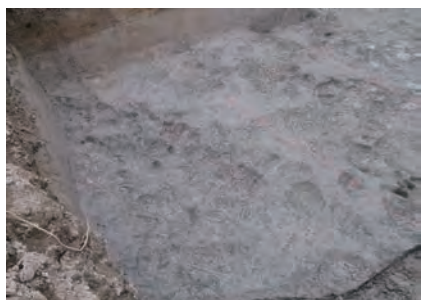
写真5 友田町遺跡第10次調査地土取り穴底面の凹凸

土取り穴には、上部に人為的に埋め戻した際のオリーブ黄色や明黄褐色のシルト～細粒砂混シルトのブロック（塊）、その下部は土取り時の掘削残土とみられる灰色や黄褐色のシルトや混極細粒砂～細粒砂のブロックが含まれる。さらに、土取り穴の底面には直径 10～50 cm の不定形な小穴が無数にみられ凸凹がある。これらは、土取り時の掘削痕跡と考えている。

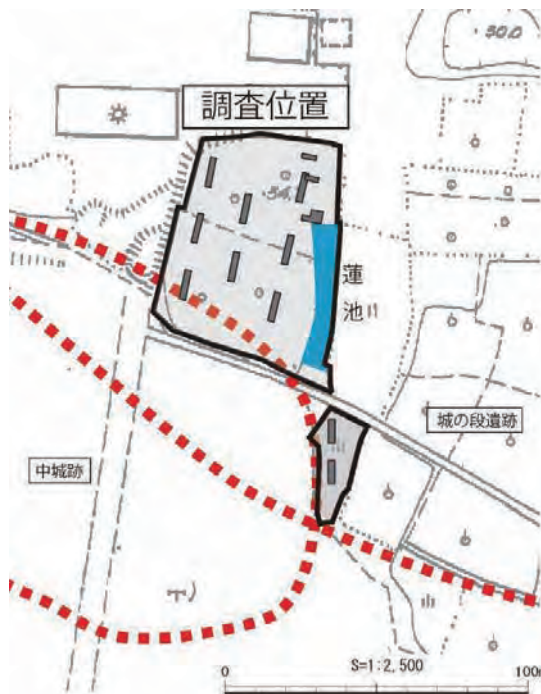
図2 調査地位置図

調査区は、図2に明示したように北側調査地に11箇所、南側調査地に2箇所設定した。

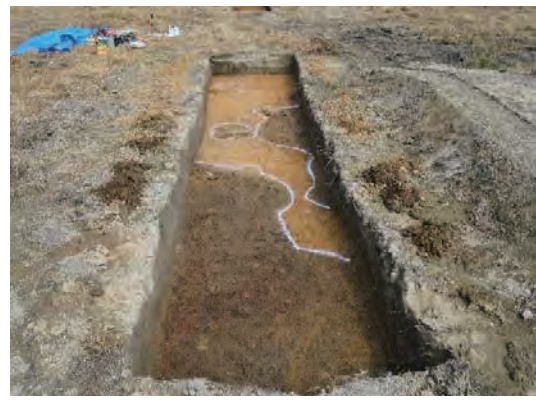
写真2 大型土坑 検出状況（南から）

北側調査地中央部では、焼土や炭化物が混じった複数の土坑を検出した。調査区南側の土坑は大型で、16世紀後半頃と考えられる土師器皿や青磁等が出土した。また、周囲の土坑からは、同時期の軒平瓦が出土している。これらは調査地周辺で大規模な火災があり、その廃棄土坑であると考えられる。

今回の調査では、中家屋敷跡に関係すると考えられる遺構を確認できた。火災の廃棄土坑から16世紀後半頃の遺物が出土しており、先述の那賀郡誌で記載のあった中家屋敷の火災時期と合致する結果であった。調査地周辺の旧地形は、北側と南側が谷状に低くなっていたことから、堀跡は北側の谷まで続いている可能性がある。現況における屋敷地の有力候補地は、北側、南側及び西側より一段高い蓮池の東側の土地であるが、堀が北側に延長することから、屋敷地の広がりが見込まれる。

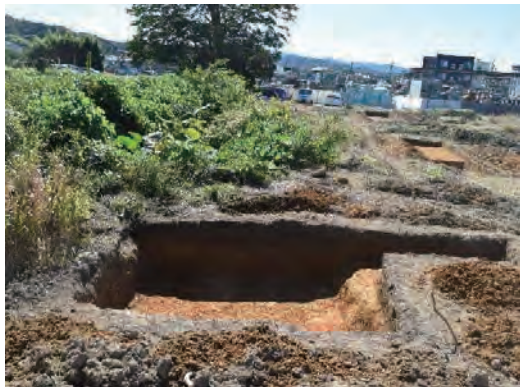
写真5 蓮池北側堀跡（北から）

蓮池の北側では、北側へ延長する堀跡を検出した。堀跡の幅は幅4m以上、深さ0.9m以上で、素掘りであったと考えられる。堀の埋土から、18世紀頃の染付が出土していることから、江戸時代中期以降に一部埋められたと推定できる。

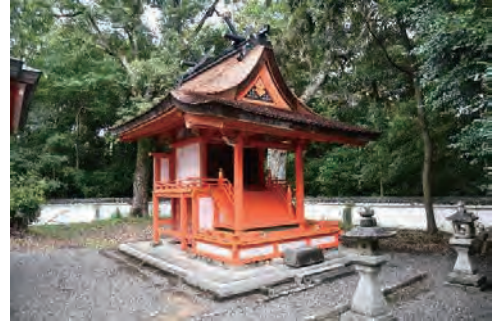
写真1 旧竹房神社本殿全景

東田中神社境内社旧竹房神社本殿(以下、旧竹房神社本殿：写真1)は、一間社隅木入春日造の社殿で室町後期から桃山時代に建立された。この付近は中世の田中荘で、荘中に地主神が八社あり、田中の八社と呼ばれてきたが、昭和大战後、東西2カ所に集めて、それぞれ東田中神社及び西田中神社と名付けられた。今回、修理を行った旧竹房神社本殿は元々、約3キロメートル南の紀ノ川に望む台地上の竹房にあり、元来は竹房、黒土、赤尾の産土神であった建物が移築されたものである。

事業は令和4年度から2ヵ年で、屋根葺替・塗装を中心とした保存修理工事を行った。昨年度は仮設工事で素屋根を組み立て、屋根工事にて旧檜皮葺きの解体と屋根野地の補修を行い、檜皮葺きの材料調達と拵えを進めた。前回(平成元年)に屋根葺替していることもあり、野地は想定内の破損状況であった。箱棟については、勝男木上面のボルト留め部分から雨水が入り込み、腐朽が進んでいた。そのため、勝男木の取替を行い、留め穴に銅板を被せ、水の浸入を防ぐ処置を行った。今年度は主に在来の仕様で檜皮屋根を葺き上げ、縁廻りや正面千鳥破風の塗装工事、飾金具の補修等を実施した。

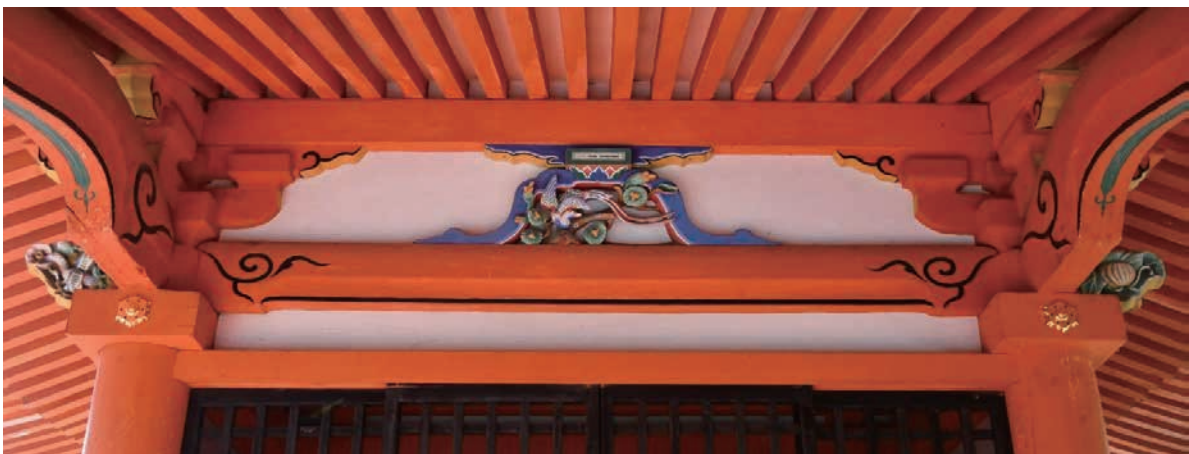
写真2 旧竹房神社本殿の身舎正面の上方

最も旧竹房神社本殿の特徴が表現されているのは身舎正面の意匠で、頭貫を虹梁形とし、内法長押を枕捌に納めて、鴨居との間には彫刻欄間を入れる。現在は彫刻欄間が取り外され、横板を嵌めるが(写真2)、彫刻欄間については事業中に保管されていることを確認できた(写真3)。この仕様を含めた特色について、天王寺大工の技術を基盤とした「桃山様式」が室町後期に南大

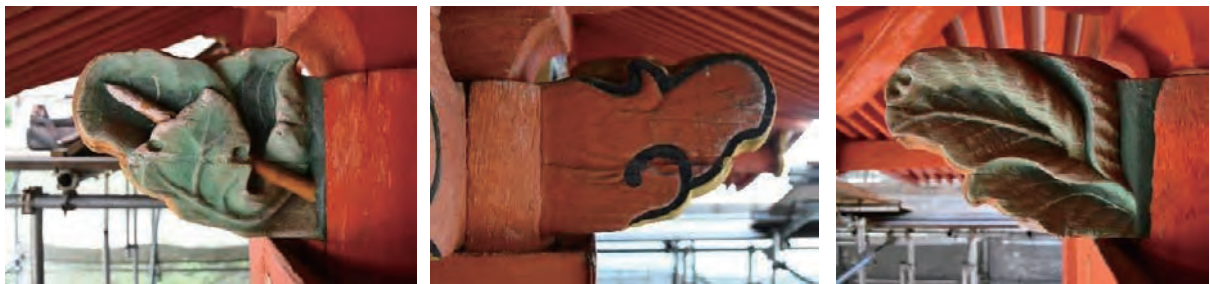
写真4 旧竹房神社本殿の主な身舎側面頭貫木鼻彫刻

左側面(後)【彫刻画題：木の葉に筆、見返しは渦文】

右側面(前)見返し【彫刻画題：葉に芋虫】

阪や和歌山で成立していたとされる。身舎正面の意匠が類似する県内の社殿として重要文化財の白岩丹生神社本殿が挙げられる。旧竹房神社本殿の建築に関わった大工に関しては不明であるが、天王寺大工の作例と明らかになっている白岩丹生神社本殿との共通点をその他の彫刻類でも見つけることができた。また、同じく天王寺大工の関わりが認められる積川神社本殿(大阪府)を彫刻の特徴から、旧竹房神社本殿と白岩丹生神社本殿を結びつける存在と捉え、その三社に焦点を当て比較を行った。

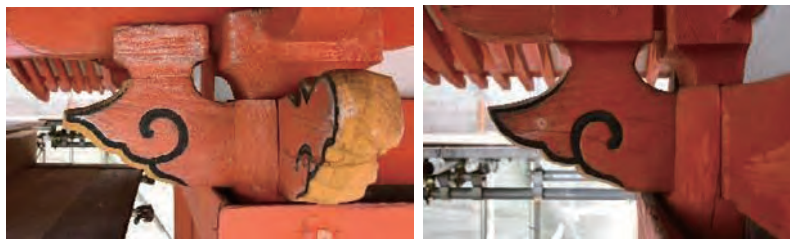
写真5 旧竹房神社本殿の身舎背面側頭貫木鼻彫刻

背面側の頭貫木鼻は、左右で先端部の形状と絵様渦の巻き方向を変えている。

そのうち、左側の先端部形状の方は白岩丹生神社、積川神社の木鼻と類似する。

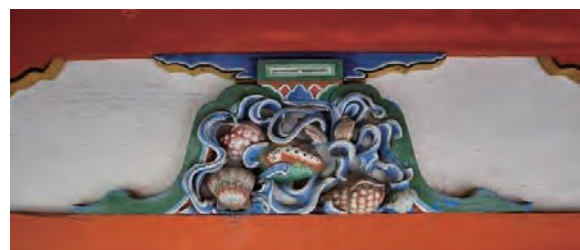
写真6 旧竹房神社本殿の主な身舎墓股彫刻

身舎左側面【彫刻画題：貝類】

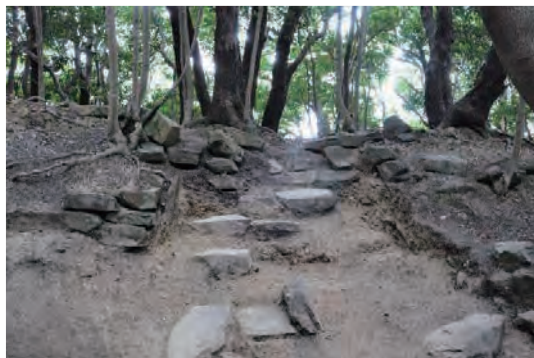
写真2 3トレンチ (石段)

3 tr 石組階段が検出された。以前より、最上段の石組は露出しており、その下部の構造を把握するために、設定した。当初は、土塁に直交する幅2mのトレンチを設定したが、石段は続かなかった。その後、転落石を除去しながら、一部トレンチを拡幅すると、斜めに石組が延長することがわかった。根かく乱のため、一部崩落しているが、最上段より5段目までと最下段が残存している。おそらく10～11段程度の1段2石の板石を並べた石組階段が復元できる。石段が斜行する理由は、土塁の傾斜がきついことが一因と考えられるが、さらに検討が必要である。

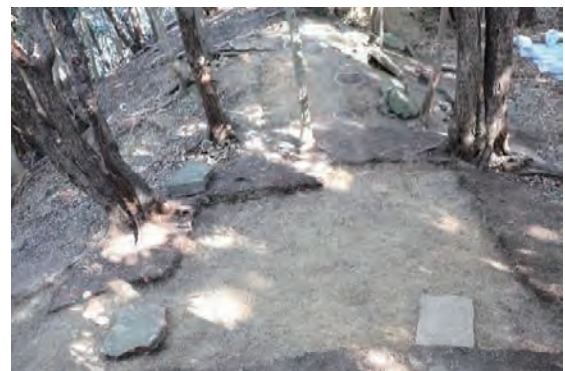
写真3 4・6トレンチ (虎口周辺)

4 tr 虎口において、門に伴うと想定される礎石（2石）が検出された。その周囲には、原位置を移動しているものの、同様の礎石が立木に押し出されるような形で遺存し、4本の柱による門が想定される。現存する礎石間は、約180cmとなり、北西方向に長軸をもつ。門外側は、通路状となり北側へ斜め下に向けて延長するとみられる。門の軸は、曲輪の形と合致する。

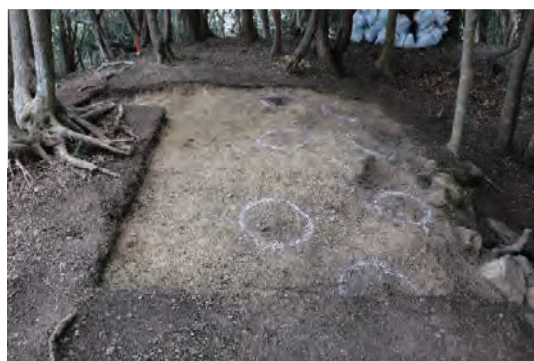
写真4 5トレンチ (土塁上柱穴跡)

5 tr 曲輪2南端の土塁は、天端部が約3mと幅広く造成されており、土塁の構造を把握するためトレンチを設定した。土塁内側は、曲輪の平坦面確保及び土塁の補強目的に3段の石積みが施されている。天端部では、土塁の形状に沿う形で柱穴が4基検出された。これは、柵列と考えられる。また、柵列の外側に、北西方向に長軸をもつ掘立柱建物が検出されている。土塁上の構造物であり、三重堀切を見下ろし、また海上まで望見できる位置にあることから、簡易的な物
