和歌山県文化財センター
設立30周年記念誌

設立 30 周年記念誌

第 1 章　文化財建造物保存修理　文化財建造物保存位置図 / 文化財建造物修理現場等一覧　2

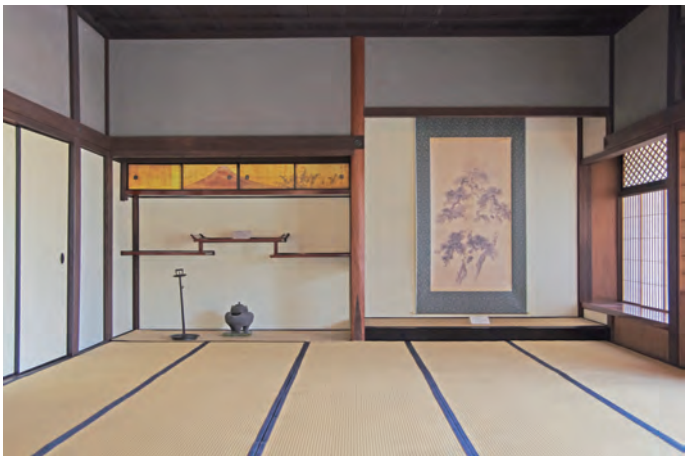
建物は、建築後 150 年が経過し、雨漏りによる傷みが目立ってきたので平成 12 年 2 月から傷みの大きかった長屋蔵から修理工事を開始し、10 年の歳月を掛けて未指定の建物を含めてすべての建物の修理が行われた。

主屋大広間内部

主屋の工事は「半解体修理」という修理区分で行っているが、雨漏りによる腐食などでひどく破損した部分を除けば、全体としては概ね構造体や造作材が健全であった。そのため健全な部分は、建築当初の土壁そのものを保存するため、解体範囲を最小限に抑え修復工事にあたった。その他の建物についても同様に工事を進めた。

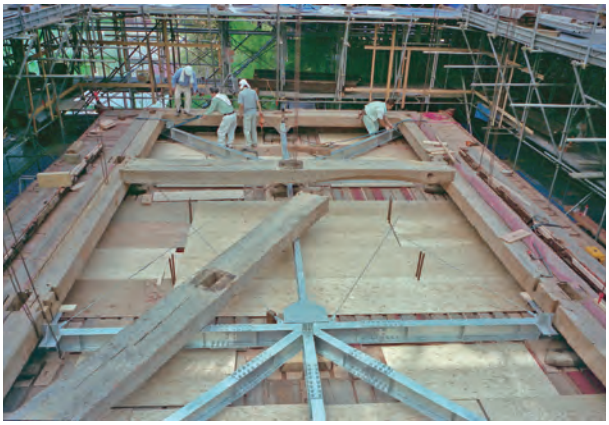
各部材は良質の栂や欅が使われ、その保存状態は概ね良好であった。が、①屋根荷重による軒先の下垂、②荷重による部材の変形、③経年によるゆるみ･不陸などの破損が見られたため、構造補強と屋根荷重の軽減が必要であった。

㋐１階軸部の足元廻り補強

して、隅行きの部材（肘木、尾垂木等）に、ステンレスの構造体を沿わせた。これらの補強は、当初材に添わせるあるいは内蔵させて、当初形態に影響を及ぼさないように配慮している。

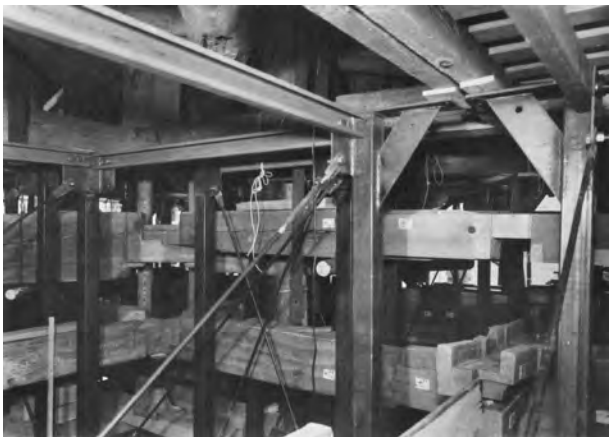
楼門は、昭和７年（1932）に解体修理、昭和 38 年に屋根葺替が行われている。今回の修理は、檜皮屋根の葺き替えを主として計画されたが、組物・連子窓などに、放置できない虫害が認められたため、木部に及ぶ根本的な修理を行うこととなった。解体修理から 60 年余りしか経過していないので小屋組や軒廻りなどには大きな破損はない。

１階組物解体完了

建物の破損状況に極端な偏りのあるため、軒から上を解体せずにそのままの状態で一旦持ち上げ、修理の最も必要な１、２階の斗栱だけを部分的に解体し、修理する方法を考案し実施した。なお、木部を食い荒した虫は、捕獲した幼虫から「アカハナカミキリムシ」であることが確認された。

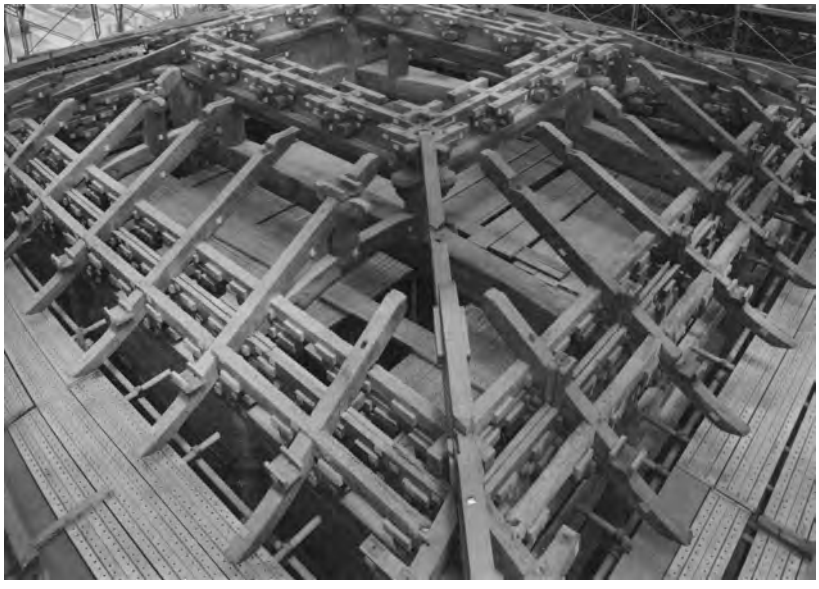
各部材の痕跡調査により、建物の変遷が概ね明らかとなった。天正の建立当初には軒が未完で藁葺きの仮屋根が掛けられていた。軒を整備し瓦が葺かれ、須弥壇が新造された宝永８年（1711）、北面軒廻りと小屋組の修理、向拝の新設、正面中央間扉廻りが改造された延享四年（1747）、来迎壁が撤去され仏壇が設けられた寛政 13 年（1881）、東側面の出入り口が変更された天保 12 年（1831）などの変遷がわかった。今回の修理においては当初の設計意図が最も完成した時期として 18 世紀初頭の姿に復原した。

長樂寺仏殿組物解体

修理工事では、当初材や工法の保全を前提とした上で、人工木材など合成樹脂の使用や、鉄骨による構造補強。また瓦葺きにおいて、軒先部分を空葺きにするなどの若干の工法の変更が行われた。
