公益財団法人
和歌山県文化財センター 一年報

埋蔵文化財発掘調査と文化財建造物保存修理の記録

2024

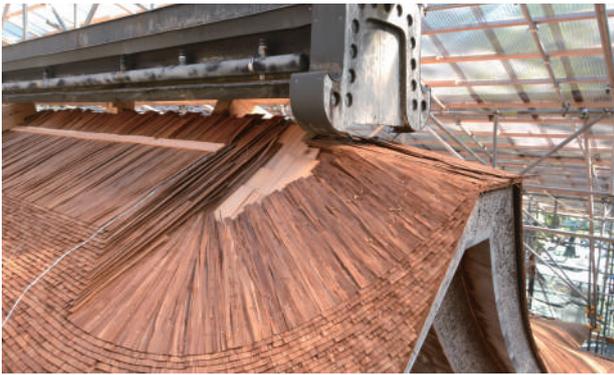
写真4 檜皮葺(箕甲)の施工状況

平葺の施工は6月より開始し、地元高野山の職人を親方として近隣の吉野山の職人が協力し、3人の手により約5ヶ月をかけて葺き上げた。親方が適切に

施工を管理することにより、平葺面は広範囲にわたって平滑さを確保でき、隅背や箕甲に用いられる隅皮の納まりは従来高野山で葺かれてきた仕様を踏襲し、地域的な特徴を地元の職方の手により適切に継承することができた。

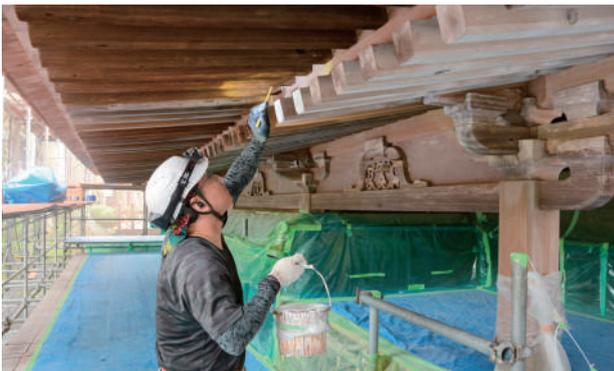
写真6 化粧野地胡粉塗 上塗り施工状況

塗装工事では、塗材の飛散や屋根工事で使用する水などの影響を受けないために、養生材を設置したのち、化粧野地板の胡粉塗の掻き落としを行った。面戸板際などでは、前回の解体修理時の塗装下に旧塗装の痕跡が確認されたため、今回の塗装工事の仕上がりに影響が出ない範囲では、可能な限り旧塗装の痕跡を存置するよう施工を進めた。前回の解体修理時には事前に塗装を行い、十分な乾燥を確保したうえで建物に取り付けていたが、今回は現地での施工となり状況が異なるため、暴露試験を行ったうえで胡粉塗の仕様を検討した。在来の仕様のほか、鉛白や合成樹脂を添加した仕様で作成した塗料を塗布した手板を作成し、建物と同じ環境下に置いて経過観察を行ったが、いずれの手板にカビの発生は認められなかった。修理前にも顕著なカビの発生は認められなかったが、今回は防カビ対策を主眼として胡粉を溶着材で練った塗料へ鉛白を混入するとともに、木地への影響が生じないよう配慮した濃度で合成樹脂を混入することとした。塗り上げ

はカビの発生防止を考慮して梅雨明けの7月後半から着手し、木部表面への木地固め、下塗り、上塗りの順に施工を進めた。木地が透けるなど、塗装の仕上がりが不十分な箇所を随時確認し、必要に応じて塗り重ねを実施したため、施工ムラの無い良好な塗面が確保できた。

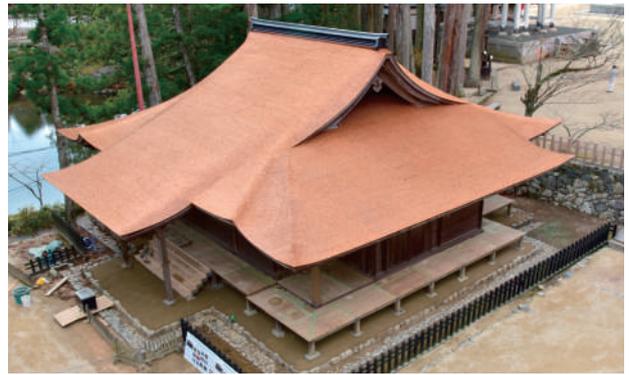
写真5 屋根葺替完了・素屋根解体状況(北東面)

防火対策として張り込まれた野地面の石膏板により、植物が檜皮厚を超えて根を深く張ることを防ぎ、屋根面からの湿気が遮断されていたため、小屋組が健全に保たれたものと判断できた。軒先周辺の木舞や呼び込み板では蒸れ腐れが生じていたため、腐朽箇所のみ取替えを行った。各面の軒付の檜皮材に顕著な腐朽や欠損は認められなかったが、樹木が隣接する西面、南面の中央付近では常時水分が廻った状況となり、裏板の一部では軒積と取り合う上面から内部に及んで腐朽箇所が確認された。このため、必要な範囲の軒積の積み替えと併せて、計画変更の承認を得たうえで裏板の取替えを行った。品軒と取り合う箱棟の障泥板や鬼板の底面はいずれも良好な状態であり、北面と南面の妻部分の破風板下ではドレンチャーの配管を存置したまま平葺の施工が可能であることが確認できたため、今回の事業では箱棟とドレンチャーは解体しない方針とした。以上の施工範囲や事業費の変更に伴い、工期を5ヶ月間延長した。

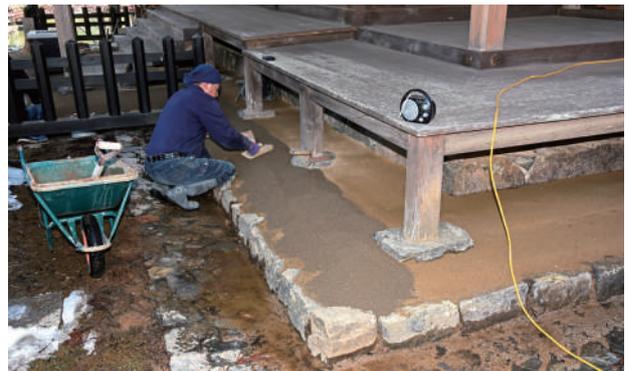
写真7 土間仕上面 たたき締め施工状況

左官工事では、風化が進んでいた土間仕上面を全て解体し、下地に不具合がないことを確認したのち、下地固め、均し、たたき締め順に施工を進めた。令和6年末に施工は完了したが、冬期の積雪と屋根面の融雪に伴う落水により縁外部のたたき仕上げが緩み、見切石との取り合い部分で仕上面の割れが認められたため、3月下旬に再度仕上面の均しとたたき締めを行い、全ての工事が完了した。

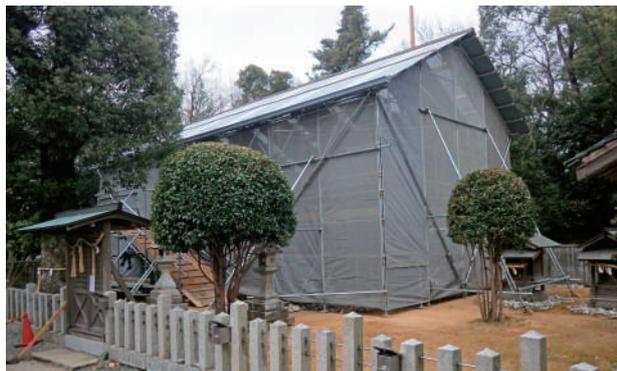
仮設工事（素屋根の建設）

柿葺の屋根は、前回の解体修理から約30年が経過し、平葺全面で劣化が進んでおり、雨漏りによる化粧野地板の腐食、箱棟廻り木部の劣化なども認められた。令和3年には屋根全面を鉄板で覆って養生している。また、柱の金欄卷・向拝・長押・組物などの彩色や軸部・縁廻り・壁面の丹塗・墨塗・胡粉塗等の塗装に鱗状の剥離や剥落が生じていた。そのため、令和6年度から7年度の2カ年で屋根葺替・塗装修理・部分修理を実施することとした。

6年度は、仮設工事として素屋根・軒足場の建設を行い、屋根工事は柿板の作製を行った。塗装工事のうち彩色の剥落止めの一部を実施した。7年度は、剥落止め終了後、屋根葺き替え工事を行い、その後彩色の補筆、単色の塗装の塗り替えを行う予定である。

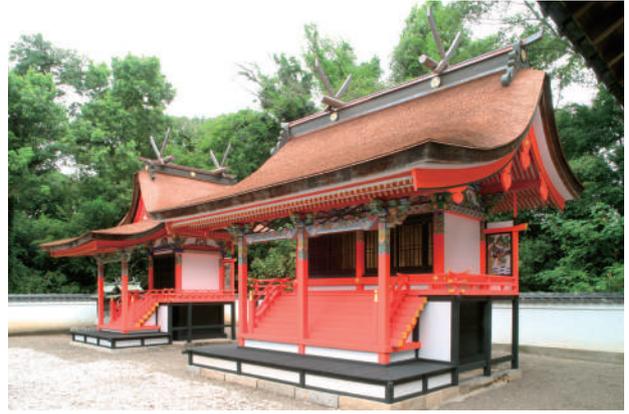
竣工全景(手前：八幡神社本殿 奥：羊宮神社本殿)

屋根の檜皮葺は、前回の解体修理から30年が経過し、平葺全面で劣化が進んでおり、箱棟廻り木部の腐朽も認められた。また、柱の金欄巻・向拝・長押・組物等の彩色や軸部・縁廻り・壁面の丹塗・墨塗・胡粉塗等の塗装に鱗状の剥離や剥落が生じていた。そのため、令和5年9月から6年9月にかけて屋根葺替・塗装修理・部分修理を行った。令和5年度には、屋根工事、木工事、塗装工事の一部、自動火災報知設備の取り替えを行った。

塗装工事は、昨年度には、彩色の経年による剥離を食い止めるために剥落止めを行った。本年度は、完全に剥落した箇所の補筆を行い、縁廻り高欄下と身舎内法長押下を中心に、丹塗りや胡粉塗・黄土塗・墨塗等の褪色の著しい塗装部分を在来の工法に倣って塗り直した。取り外してあった箱棟・高欄の飾り金具は、清掃・整形・金箔押しを施して、元の位置に取り付け直した。すべての作業が完了した後、素屋根等の仮設を解体した。

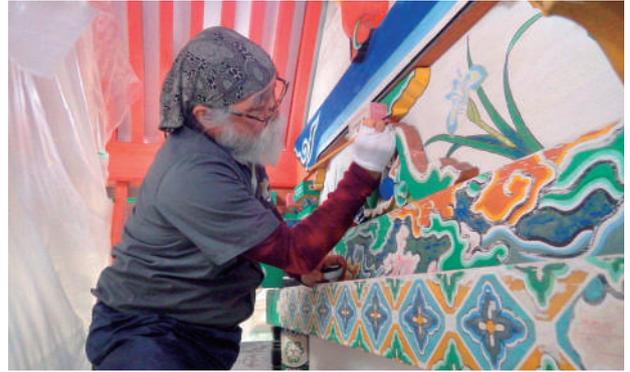
八幡神社本殿の彩色の補筆

彩色の補筆は、完全に剥落した箇所をドーサ液で木地固めを行い、胡粉で下地を作ってから実施した。剥落止め箇所と補筆箇所の境目にはややぼかしを入れ、

境目がわかりにくくなる方法を採用した。補筆完了後、彩色部分を和紙と布糊を用いて養生し、旧塗装の掻き落とし、ドーサ液による木地固めを行った。なお、掻き落した粉末には鉛成分が含まれるため、周辺の飛び散らないように十分に養生を行った。塗装は、顔料を膠で定着させる在来の工法によって実施したが、雨のかかる部分などには少量の合成樹脂を混合したものを用了。彩色養生の和紙はぬるま湯で布糊を溶かして外し、擬宝珠などの飾り金具を取り付けた。仮設解体までの養生期間中に、丹塗りの変色等は見られなかったが、縁下壁面の墨塗にカビが確認された。伝統的な材料を用いて施工する文化財建造物の修理では、材料である顔料の化学変化による変色、顔料の接着剤である膠へのカビの発生が見られることがある。カビ等が発生した場合にはアルコールによる殺菌処理を行うなど、適切な施工を進めた結果、良好な仕上がりを確保できた。仮設の解体、塗装、彩色の補筆を行って保存修理工事完了した。
