# 重要文化財 白岩丹生神社本殿の保管古材についての報告

大 給 友 樹

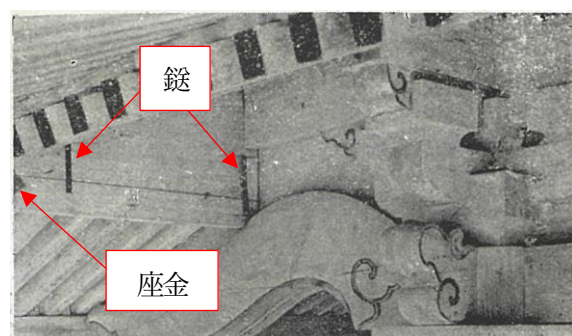
写真8 東側面後方から障泥破風まわりをみる  
（続続成虫欄随筆 1947 より引用）

昭和 35 年解体修理時に東側に配されていたものが取替され、向拝の小屋内に保管されたと考えている。座金が使用されていた場所に赤色塗装の痕跡が認められ、矧材の引きつけ等に鋸を打ち込んでいる（写真 7、8）。西側の障泥破風板は再用されており、当該部材同様の座金痕が認められる。

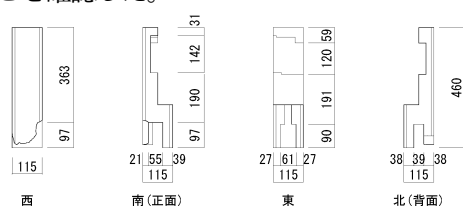
図2 縁束古材の実測図

縁束（身舎正面西隅）古材は、浜縁納まりと地覆や貫の断面寸法や位置、仕口が一致する。

解体修理時(S35)に「ほ二」の番付が木口に記されている。報告書には、明治期に当該部分の胴付をはつり（写真9）、地覆の納まりを変更したとあり（図1）、保管部材を実測し確認を行った（図2）。その結果、現状の継材は解体時の仕口を踏襲されたことを確認した。

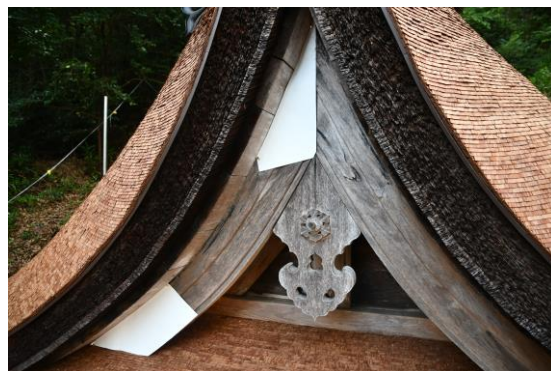
写真 16 文化 5 年材型紙との比較状況

文化 5 年の破風板から型紙を作成し、現状の正面千鳥破風板にあてがった（写真 16、17）。

寸法を文化5年の破風板と昭和35年の破風板で比較すると、全幅や眉幅、反り、鎬位置（写真17の赤点）の関係は対応した。全長は解体修理時に、当初の屋根まわりに復した影響で延長している。そのため、文化5年の破風板を再利用しなかったと思われる。昭和35年の取替材は文化5年の部材意匠を踏襲して製作されたことを確認した。

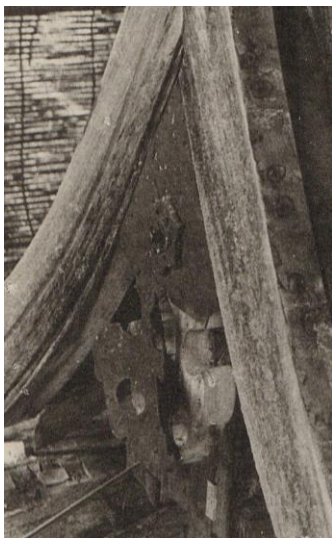
写真18 銅板張りの状況（S35修理前写真）

見付面が銅板張りされていた（写真18）。見付に覆輪が彫られていないことから、取付時から銅板が張られる前提で製作されたものと考えられる。銅板の留釘は2回打替され、短木補修されている東側一部は1回打替されている。昭和35年までの間に少なくとも2回補修が行われたと判断できる（写真19）。

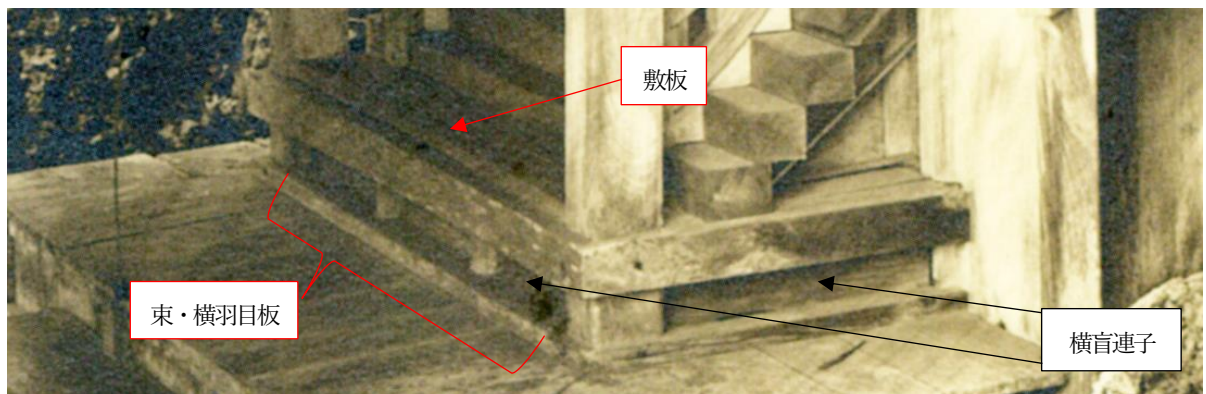
写真21 昭和35年修理工事報告書の修理前写真（浜床まわり）

報告書(S35)の修理前写真(写真21)で、取り付けいていた状況を確認できるが、部材についての記述はなく、修理前図面にも表現されていない。

今回、敷板と呼称した部材(写真22)も、報告書(S35)の修理前写真でのみ、確認することができる。当部材は切断された状態で残存し、部材の端部には東側向拝柱の面取部分及び、横目地仕口部の短木箇所にも納まる加工がされている。裏面に、送り蟻仕口及び、蛤鉋の加工痕が認められることから、文化5年以前に小屋組の部材であったものを挽き割り、転用した可能性がある。この部材は、向拝柱間の腰長押と浜床の間に何らかの破損が生じていたために伏せ板として用いられたものと判断した。

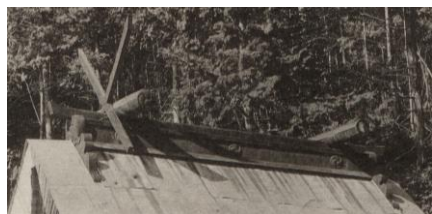
昭和 35 年修理前の箱棟は、全面に銅板包を施し、千木は正面のみ取付、勝男木の径は竣工後に復された物より細い。床下保管されていた古材が明治 40 年に収納されたことから、この時期に改変された仕様と考えられる。

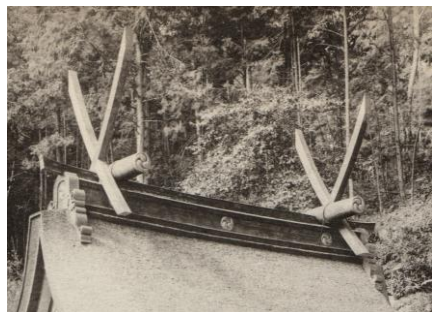
拝殿床下に千木・化粧棟木が保管されている。千木、勝男木ともに、向拝床下に保管されていた古材を参考に復された。鬼板は、向拝降懸魚の鰭をもとに設計された。

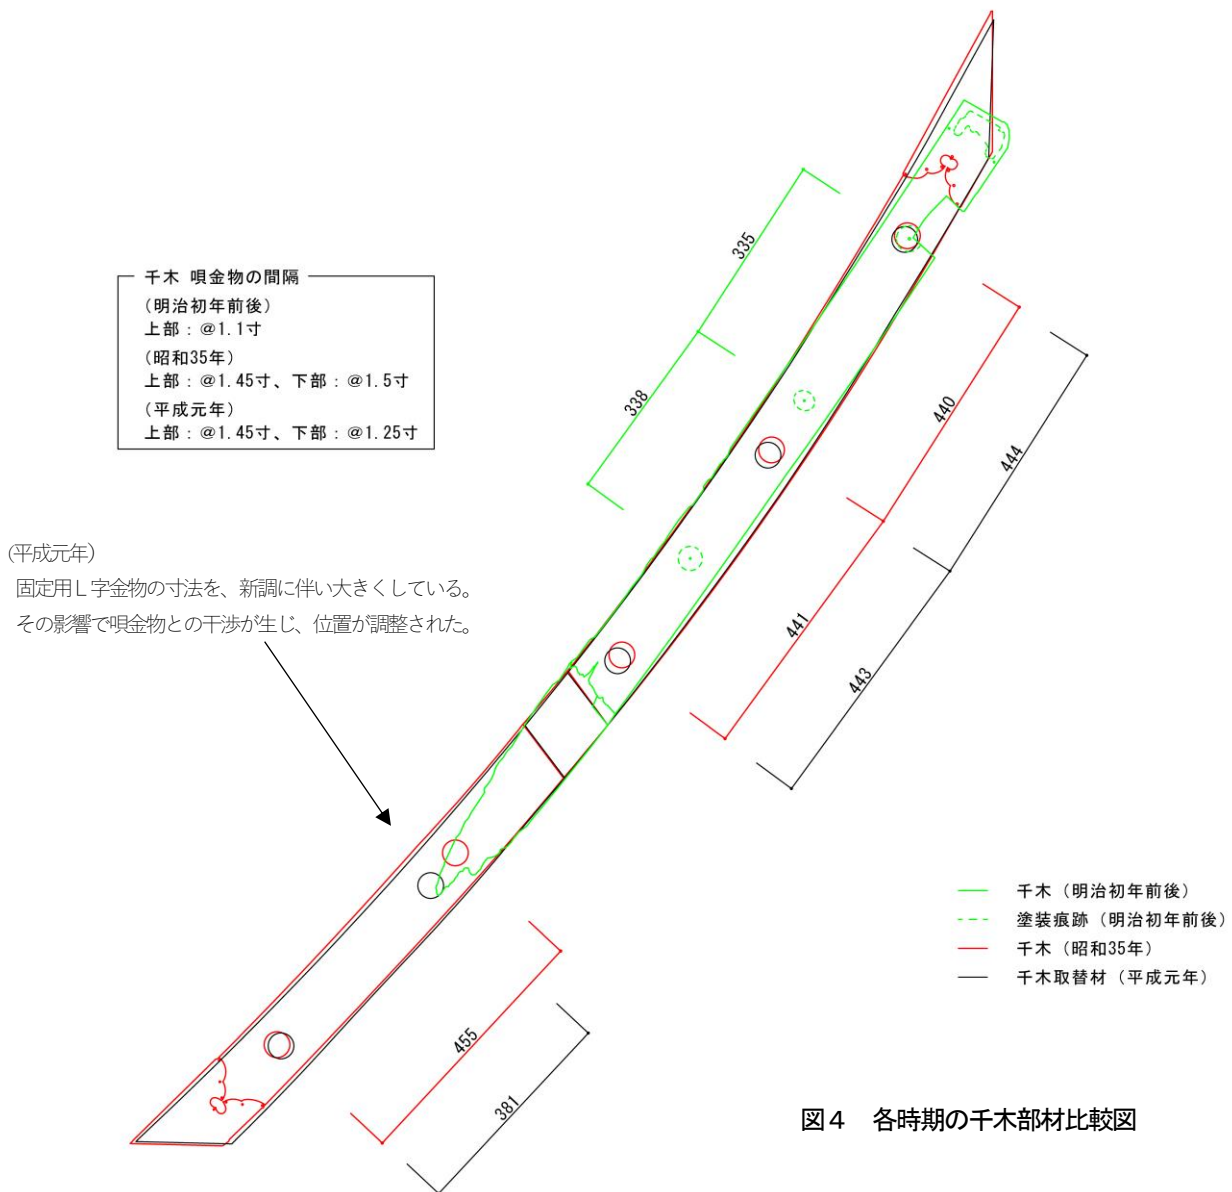
図4 各時期の千木部材比較図

拝殿の床下に平成元年の屋根葺替で取り替えられた千木 4 本・化粧棟木の正面・背面の端部断片が保管されていることを確認した。保管されてきた箱棟部材を比較し、近代における箱棟の変遷をまとめた（写真 27、図 4）。
