平成 24 年度

和歌の浦史跡等・登録記念物・歴史の道整備事業に伴う

# 名勝和歌の浦妹背山三断橋修理報告書

公益財団法人和歌山県文化財センター

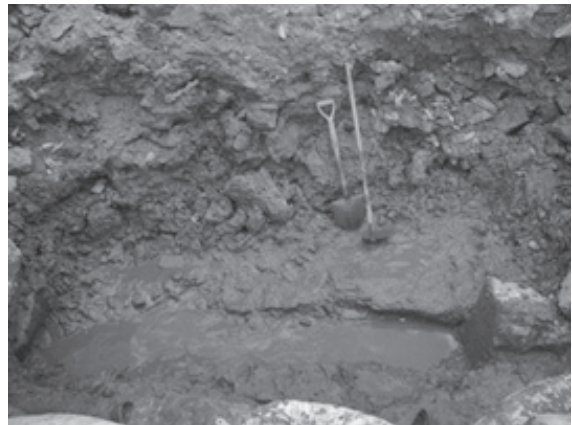
図 20 根石解体状況

北面西側石垣は、中央部が大きく孕んだ状態であった。解体後判明したのは、孕んだ原因は、北側の根石がおじぎをした状態であったためである。この根石を取り外し、石垣基底部を調査した。根石がおじぎしており（押込んでおり）、このことが大きく石垣が孕んだ原因であった。基底部は、南面のように基礎層としての岩盤が存在せず、大がかりな基礎や捨石による補強などもされていない。また松材などの基礎もなかった。比較的面積の大きい板状の石が敷かれた状態で基礎を確保していた。

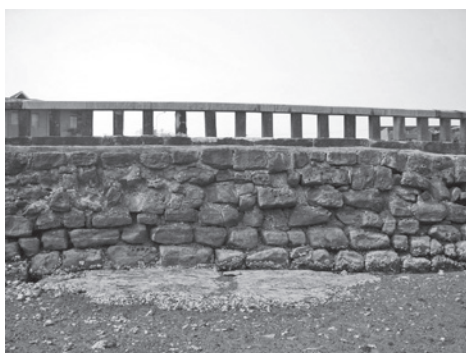
図 54 石垣 B 南岩盤状況

石垣の崩壊が顕著な石垣Bの北側部分を解体修理し、基底石まで取り上げた。石垣最下部の構造は、岩盤上に露出している南側は安定した地盤の上に置き、岩盤が少し深いところにある北側は、胴木を置くことはせず、安定するまで結晶片岩の長さ30cm前後、厚さ10cm前後の平らな石を重ねて置いている。比較的簡易な石による地盤安定は、城の石垣に比べて三断橋の石垣は5～6段と低く、重量も軽いためと考えられる。東側の石垣も同様と考えられる。
