地宝のひびき

—和歌山県内文化財調査報告会 2024—報告資料集

日高平野における弥生時代後期の集落

明治時代の友ヶ島砲台 －由良要塞跡友ヶ島地区第1次確認調査－

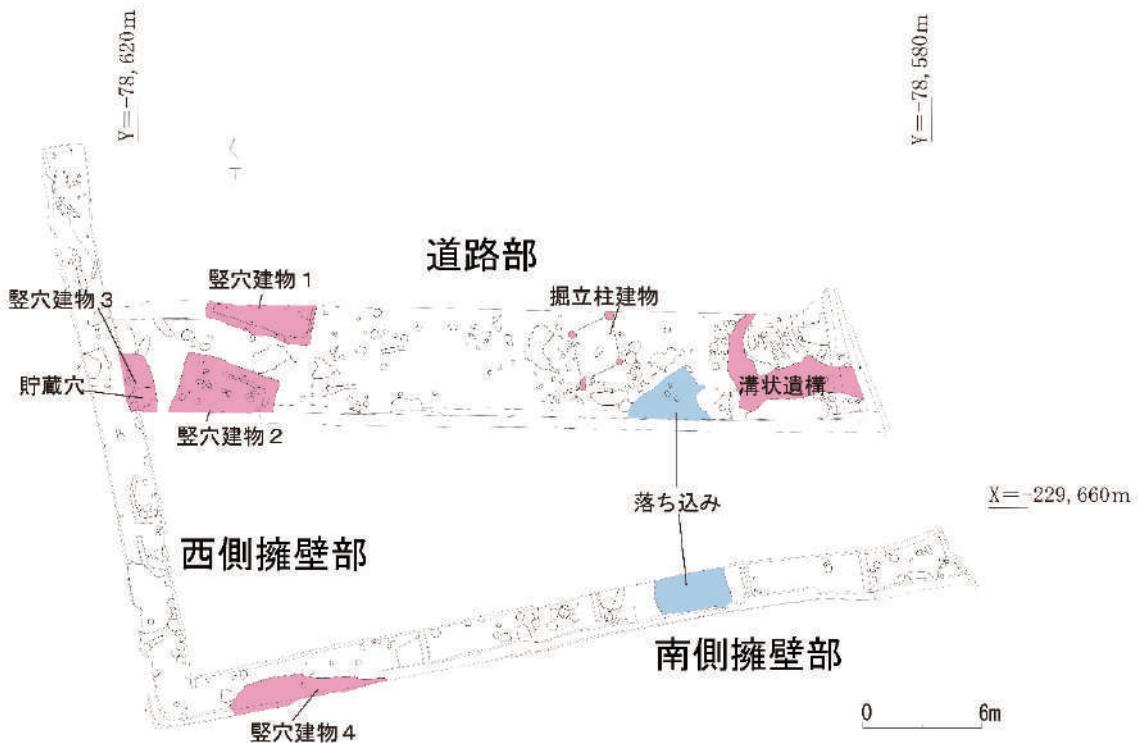
図2 平面図及び遺構分布図（石丸編 2024 を改変）

検出した主な遺構は、調査対象範囲の西側において、竪穴建物を 4 棟検出した。方形のものが 3 棟、円形が 1 棟である。その東側において、掘立柱建物の可能性がある柱穴を検出している。

また、道路部の東端において、方形周溝墓の可能性がある L 字形の溝状遺構を確認した。その西側には谷状の落ち込みがあり、南側擁壁部においても延長部分を確認している。このため、谷状の落ち込みを区画とし、西側は居住域、東側は墓域として機能していた可能性がうかがえる。

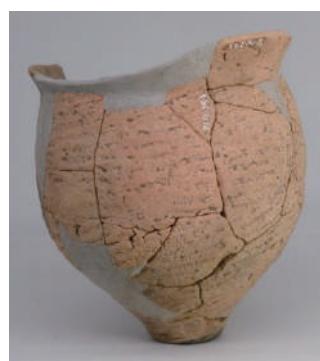
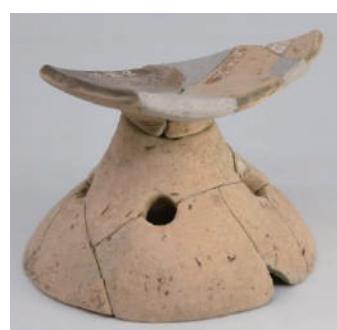
写真1 荊木遺跡出土遺物（日高町教育委員会提供）

1. 弥生土器 器

2. 弥生土器 高杯

出土遺物は、弥生時代後期後半の土器が多量に出土し、検出した遺構の所属時期も当該時期であると考えられる。それ以降の遺物は、奈良時代の須恵器や中世の瓦器がみられたが、それらの時期に属する明確な遺構は検出されていない。遺構が検出された地山面の直上には黒色の土層が堆積しており、その層には多量の弥生土器とともに、奈良時代の須恵器や、中世の瓦器も含まれていた。このことから、黒色の土層は弥生時代に堆積した土層ではなく、古代もしくは中世以降に耕作地として造成、利用されたことに伴い形成されたと考えられる。

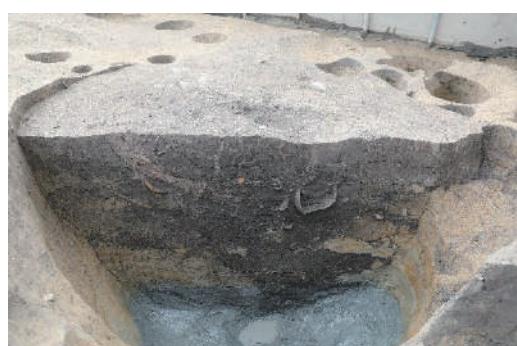
写真3 569 井戸地層断面（北から）

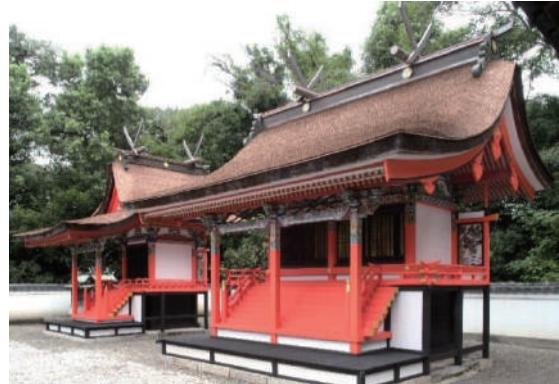
写真1 西田中神社竣工全景(手前:八幡、奥:羊宮)

保存修理は、まず作業用の素屋根を建設した。古い檜皮葺を解体し、平葺きを全面葺き替えた。箱棟、縁や木階段の補修の木工事を行った。彩色の経年劣化を防ぐために剥落止めを行い、完全に剥落した箇所の補筆を行い、丹塗や胡粉塗・黄土塗・墨塗などの褪色の著しい部分は在来の工法に倣って塗り直した。箱棟・高欄の飾り金具は取り外して、清掃・整形・金箔押しを施して、元の位置に付け直した。令和6年9月にすべての工事が完成した。

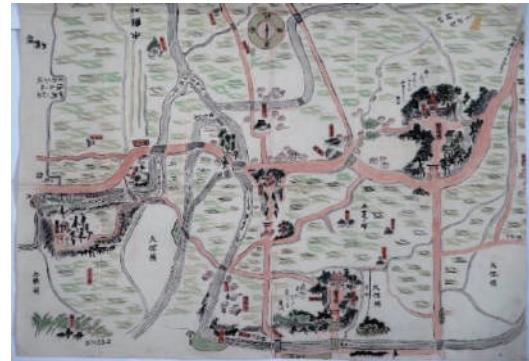
図 2 『打田村絵図』(部分 南半分)

社殿については、山王権現（東田中神社本殿、一間社隅木入春日造 正面軒唐破風付き 延宝 8 年（1680）建立）、一ノ宮（東田中神社境内社旧竹房神社本殿、一間社隅木入春日造 桃山時代県指定文化財）、羊宮（羊宮神社本殿）、下ノ宮（八幡神社本殿）の 4 棟は現存する。焼失した中ノ宮は、天沼俊一著『続成蟲樓隨筆』（昭和 21 年 11 月発行）から江戸時代前期に建立されたもので、鯱の木鼻があり、羊宮神社とは向拝の手挟が海老虹梁となっている他はほぼ同じスタイルであったことがわかる。上ノ宮の社殿については『打田村絵図』に平入りの二間社の建物として描かれており、八幡神社本殿と同様の流造であったと想像できる。鎮守社は一間社春日造として描かれている。妙見社・住吉社は、遷座され比較的新しい小規模な社殿が建立されているが、元の姿はわからない。

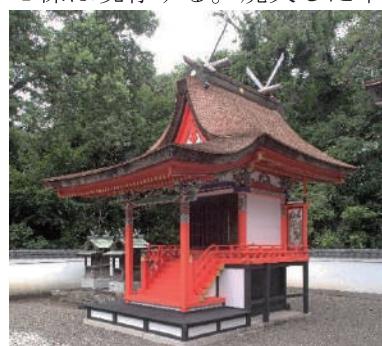
写真 2 西田中神社羊宮神社本殿

羊宮神社本殿は、一間社隅木入春日造、檜皮葺。室町時代天文年間（1532～1555）以前の建立で、木鼻、蟇股、手挟等の彫刻は室町後期の様相をよく伝えており、向拝頭貫木鼻は鯱の彫物は珍しく、現在他に類例はない。

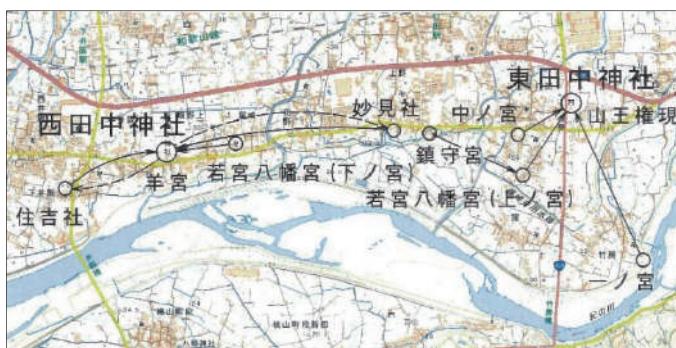
図 3 田中荘八社の旧所在地と旧社地周辺の現状
※地理院地図に加筆
