公益財団法人
和歌山県文化財センター一年報

埋蔵文化財発掘調査と文化財建造物保存修理の記録

2023

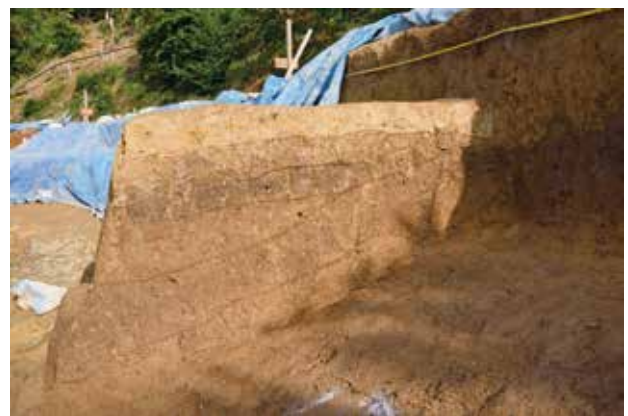
古墳時代後期から古代の土坑、小穴、溝からは弥生土器、土師器、須恵器が出土しており、また、調査区2の中央部においては、調査区南側に位置する丘陵の谷地形が埋没したと考えられる堆積土を確認した。

自然地形の落込みの土層断面（西から）

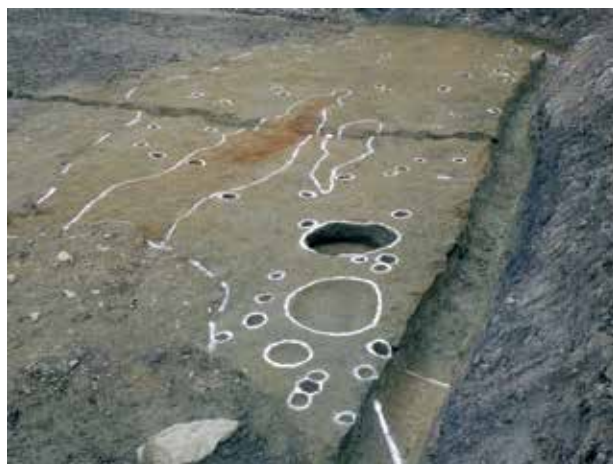
調査地の大半が旧名草排水機場建設工事による攪乱のため遺構はほとんど残存していなかった。攪乱土下で遺構検出をおこない、土坑や杭跡などの遺構を検出した。遺構検出面である基盤層は砂層で、水成堆積であったと考えられる。

和田岩坪遺跡3-2区検出遺構（南から）

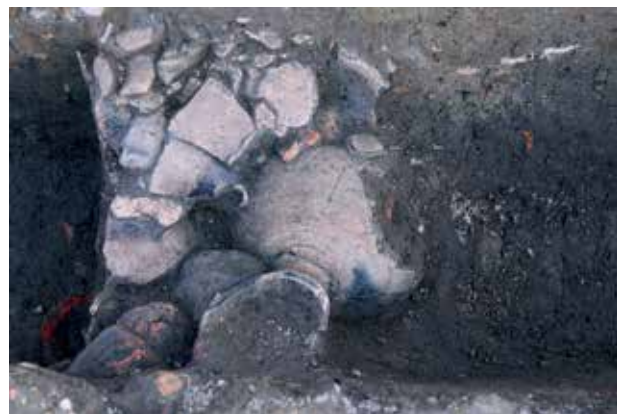
197 竪穴建物は、平面形は 5 m 四方の隅丸方形で、幅 0.2 m、深さ 0.1 m の周壁溝が平行に 2 条めぐることから建て替えがされていることが分かった。土層断面から内側の周壁溝が古く、外側の周壁溝が新しく、このことから外側に拡張されたと考えられる。拡張された建物の南北軸は 5.6 m、東西軸は 5.0 m、元の建物の南北軸は 4.9 m、東西軸は 4.6 m である。しかし、建物の東辺は調査区外にあたり、周壁溝が 1 条しか確認できなかったため、建て替え時に東側に拡張されたかは不明である。埋土第 1 層には、完形に近い弥生土器がまとまって出土しており、高坏や甕、台付甕が多く見られた。これらの土器は建物の床面より高い位置から出土したため、建物に伴う土器ではなく、建物として使用されなくなった後に廃棄されたものと思われる。

第1遺構面 197 竪穴建物内土器出土状況（西から）

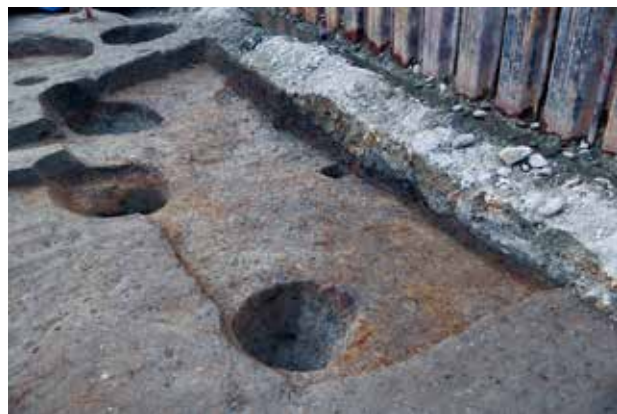
第 2 遺構面でも、全体は不明であるものの、方形と思われる竪穴建物とその柱穴が確認された。199 竪穴建物は調査区南部に位置し、一辺が 3.1 m、深さ 0.3 m で、平面形はやや歪な隅丸方形と思われるが、西側は調査区外に続いたため、平面形が方形もしくは長方形であるか不明である。西辺に柱穴と思われる遺構 388・390 が確認された。周辺には、弥生時代後期中葉の土器を含む溝や土坑、柱穴等が多く確認され、集落が存続したと思われる。

第2遺構面 199 竪穴建物完掘状況（北東から）

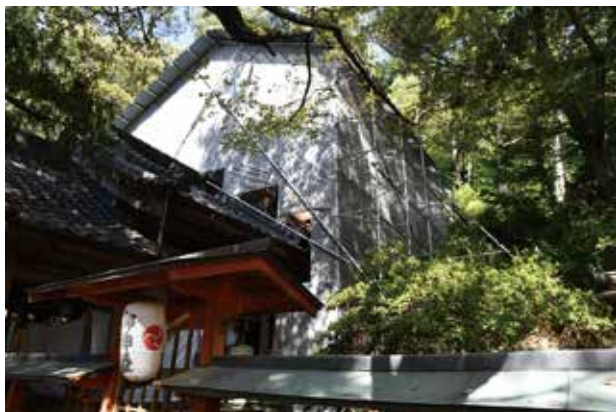
仮設工事では、素屋根の組立および解体時に周囲が岩壁に囲まれており、作業域の確保が困難な状況であったが、足元調整を行いながら作業を行った（写真2）。

写真2 素屋根の組立状況

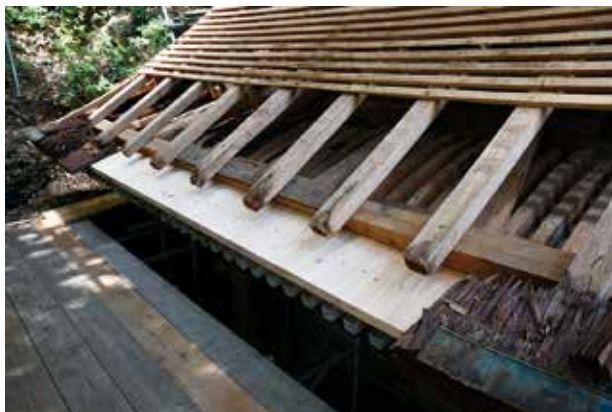
屋根において、旧檜皮解体を行ったところ、軒先部分の野地に腐朽を確認した。修理前に、西側面破損部で応急的に鉄板が被せてあった箇所や、東西軒先で樹木が生育していた部分の破損が顕著であったため、軒先部分の野地取替を行った。屋根上で成長した樹木の根が悪影響を及ぼし、檜皮の状態が悪く、軒積取替を行った部分では随所に漏水を来していた。切裏甲上面では腐朽が進んだ部分が確認されたため、破損が進んだ部分は、新材に取替を行った。修理範囲の切裏甲は洋釘で取り付けられており、昭和35年解体修理時の中古部材と考えられる。切裏甲には白色塗装が木口と下面見えがかり部分に施されていた。今回の事業では塗装工事を行わず、破損が著しい箇所が通常、目視出来ない部分であったため、塗装や色合わせはせず施工を行った（写真3）。続いて、屋根檜皮軒付の積替作業を行った（写真4）。取替範囲において、共皮蛇腹が健全な箇所では、蛇腹を残しつつ積み替えを行った。屋根平葺は旧状に倣い、2尺5寸と1尺5寸皮を併用し葺き上げた。

写真3 切裏甲取替状況

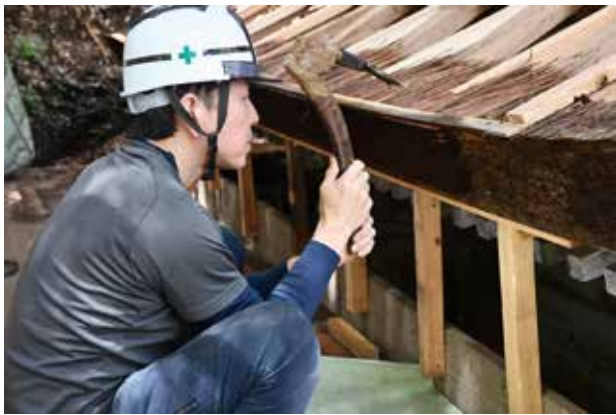
写真4 檜皮軒付積替の作業状況

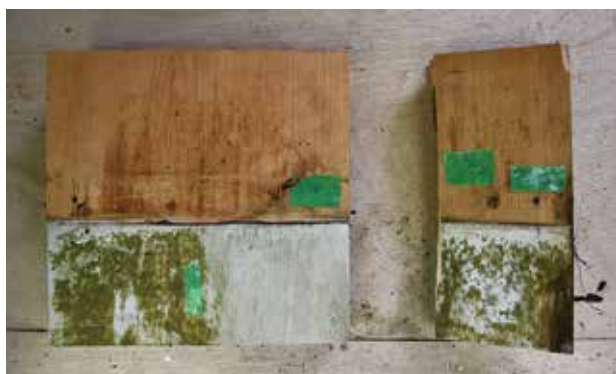
藻類の清掃は、先行事例が確認できなかったことから、東京文化財研究所の助言による薬剤のうち、表面に残存する顔料への影響がエタノールと同程度で、より殺菌力のあるイソプロパノールを選択することにした。濃度希釈を70%以上にするを基本とし、所有者の許可を得た上で、本殿同様に藻類が繁茂する境内建物で実験を行い、素木部分での効果を経過観察したほか、塗装部分の経過観察については取り替えが必要な切裏甲の解体材を利用した(写真5)。藻類は昭和35年修理の塗装下地と考えられる胡粉に繁茂しており、清掃により同部分の藻類とともに胡粉層も若干落ちた箇所が生じたが、それ以前の塗装痕跡や木地に負荷をかけることのないよう、ブラシや筆を用いて、彩色の風食痕の有無を確認しつつ慎重に作業を進めた

写真5 イソプロパノールの経過観察状況

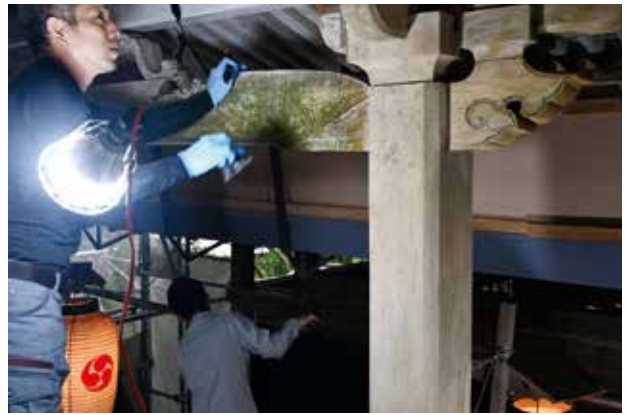
写真6 藻類清掃の作業状況

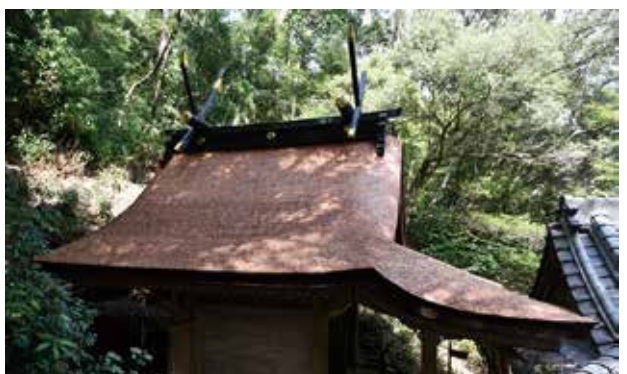
岩壁はつり作業は、雨水の流路を妨げないよう施工範囲を設定し、本殿屋根下まで突き出た部分を対象とした。岩壁は明治40年と昭和35年の修理時にも斫り作業が行われており、表面に細かい傷が多数認められた。素屋根解体後(写真7)に岩壁はつり用足場を組み立てた。作業時に岩壁から岩石が割れ落ちた際に、本殿を傷付けないよう、足場用単管に栈木打ち付けとした合板で養生を施した。今回の作業は小型の電動工具を用いて進めたが、前回の加工痕跡を利用することで落下する破片が小さくなり、安全に施工することができた。施工後は岩壁側背面において環境改善され、雨水のはね返りが軽減された。岩壁はつり作業の完了後に側溝周辺の土砂鋤き取りを行い、事業が完了した。

写真7 屋根葺き完了・素屋根解体状況

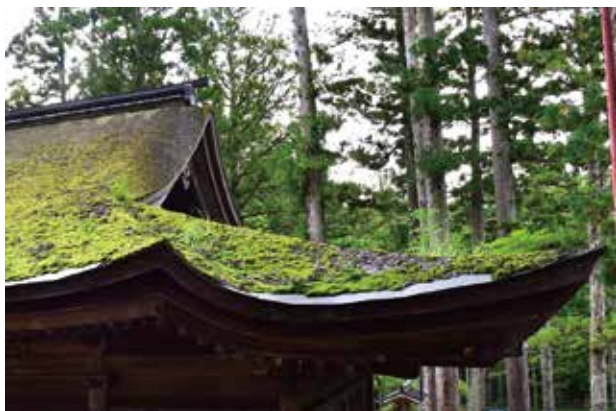
高野山の冬の寒さは厳しく、瓦だと凍てて破損してしまうため、檜皮などの植物性の材料が屋根の葺き材として用いられてきた。しかし盆地である山内の湿度は高く、雨も多いことから、檜皮葺の屋根にも苔などが発生し、屋根や野地を劣化させる要因となる傾向が顕著である。不動堂においても、南面には池が広がり、軒先近くには杉の大木が並ぶ。壇上伽藍が広がる西面も同様で、敷地の境界に生える杉が陽ざしを遮り、定期的に掃除が施されていたものの、落葉等が積もり、種が発芽して屋根に根をはった箇所も散見された。

一方で、修理前には一部表面に苔の繁茂が認められた他、欠損や顕著な腐朽が確認出来なかった軒積は、長期間濡れた状況が続いてきた影響で、内部に仕込まれた押さえ板や、裏板の一部が腐朽し、弛緩した箇所が確認されたため、破損部分を慎重に解体し、必要が認められた部分のみを追加して積み替える予定である。（多井 忠嗣）

修理前の檜皮屋根の劣化状況

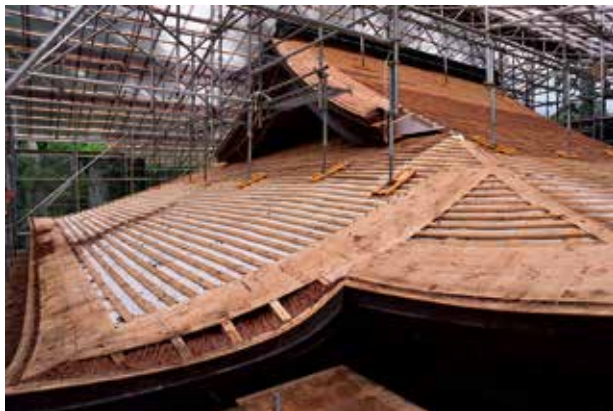
苔が繁茂した期間が長かったこともあり、屋根の下地である野地面や小屋組の木部の腐朽が進んでいる恐れも懸念されたが、旧屋根の解体を進めた結果、下地の木材の劣化が限定的であることを確認することが出来た。これは前回の解体修理の際に、野地面に防火のための石膏ボードが張り込まれており、野垂木などの小屋組が屋根面の湿気から遮断されていたこと、木舞や裏板など檜皮屋根と直接接する木部に、水気への耐力が高い楨材が用いられていたことなどが効果的に働いたものと考えられる。

旧檜皮屋根解体の状況

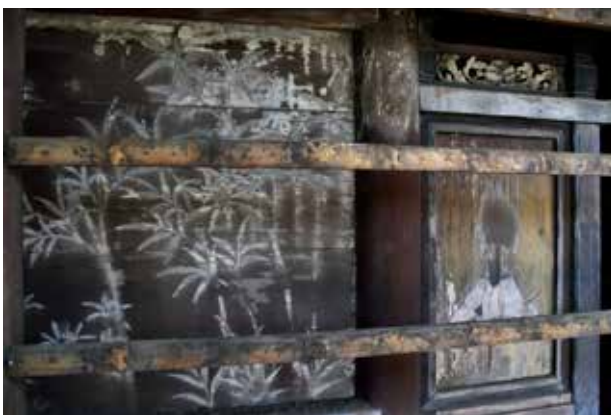
また軒積部の銅板の取り替え作業に伴い、工事の支障となる霧除けの板材を一旦分解したところ、通常見ることが出来ない背面の彩色などが確認されたため、記録写真の撮影もあわせて行った。

背面の壁板、脇障子に確認された彩色

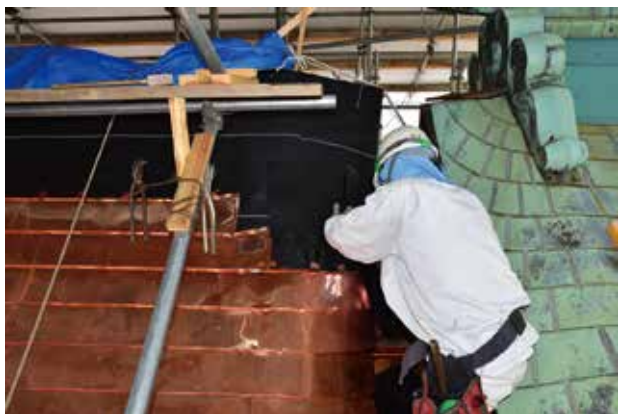
木部を修理し、新しい銅板で包み直した鬼板や千木、勝男木を棟に据えつけ、霧除けの板壁を復旧、仮設を解体撤去し、すべての工事が令和5年6月に完成した。

銅板葺きの施工状況

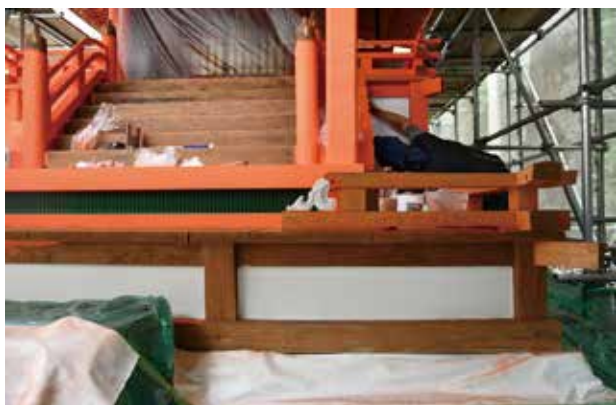
写真2 塗装塗替の作業状況

今年度は主に在来の仕様で檜皮屋根を葺き直し、縁廻りや正面千鳥破風の塗装工事、飾金具の補修等を実施した。塗装の状態は縁廻りを中心に雨水による剥落や樹脂の白化が顕著であった。合成樹脂が木部に含浸すると、今後膠のみで施工することが困難となることなどが予想される。今回の塗装範囲については、以前の修理で部材が取り替えられているため、施工者と協議の上、塗膜の強化を優先し、膠に微量の合成樹脂を混入する方針とした。飾金物下に残存していた色を参考に手板を作成して色味を決定し、施工を行った（写真2）。塗装工事の後、補修した飾金具の取り付けを行い、全ての事業を完了した。

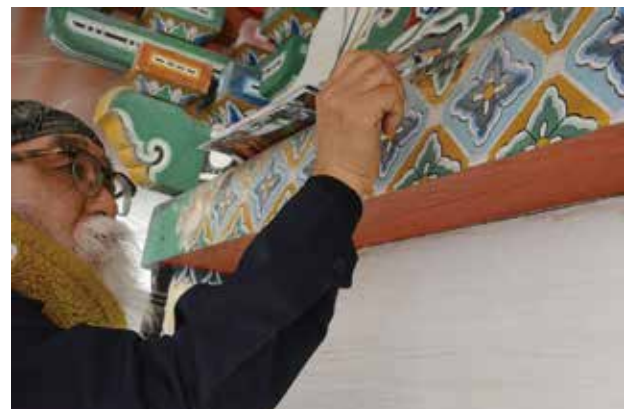
屋根の檜皮葺は、前回の解体修理から30年が経過し、平葺全面で劣化が進んでおり、箱棟廻り木部の腐朽も認められた。また、柱の金欄巻・向拝・長押・組物などの彩色や軸部・縁廻り・壁面の丹塗・墨塗・胡粉塗等の塗装に鱗状の剥離や剥落が生じていた。そのため、令和5年度から6年度の2カ年で屋根葺替・塗装修理・部分修理を実施することとした。

5年度は、仮設工事として素屋根・軒足場の建設を行い、檜皮葺き屋根の葺き替え、箱棟の補修、千木・堅魚木の取替、銅板巻きの補修を行って屋根の修理工事を終えた。塗装工事は、屋根工事完了後に彩色の剥落止めまでを終えた。また、自動火災報知設備の修理も行った。6年度は、彩色の補筆、単色の塗装の塗り替えを行う予定である。（寺本 就一）

彩色の剥落止め作業

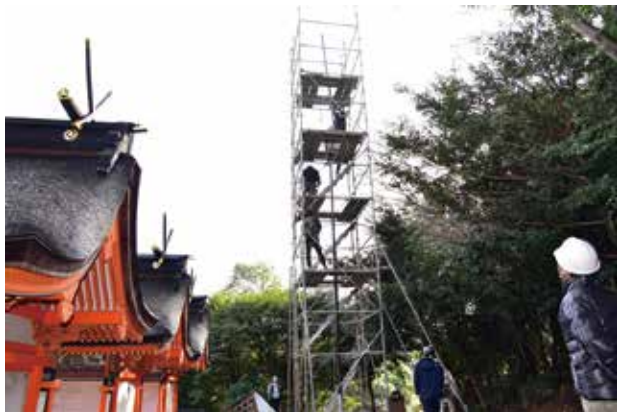
試掘に引き続き、既存避雷針の解体、撤去、コンクリート基礎の打設、新調した避雷針の組立を実施し、完了した。避雷針は第二殿の背面に位置するが、既存のパンザマスト製は直径が最大で45センチ程度あり、塗装の退色もあって神社の景観に大きな違和感を生じさせていた。このため今回は鋼管を用いることで直径18センチ程度とし、塗装も変色しにくい暗色とした。

避雷針の組立状況

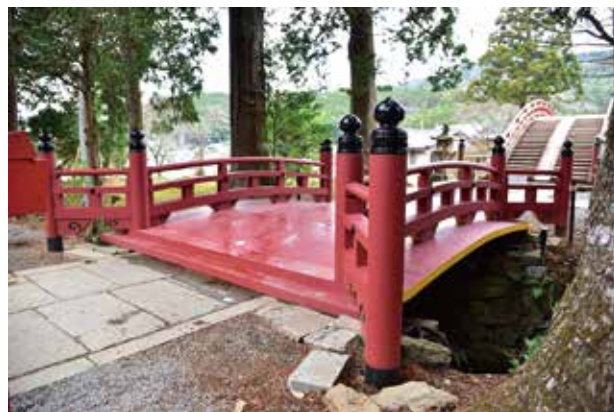
解体工事を実施したところ、木部全体に腐朽が進んでいることが確認されたため、必要な部材は旧状に倣って新調した。また擬宝珠などの飾り金具は一旦取り外し、補修を行った上で再用し、欠失していた唄金物一点を、在来の仕様に倣って補足新調した。

木部材の新調には良質な檜材を確保することが出来、優美に反り上がる曲面や繰形が施された持ち送りなどが復された。塗装には日常的に参拝者が利用することを考慮してペイント塗料を用いたが、神社と協議の上隣接する各建物の色調に配慮した伝統色(紅柄色)を用いたことで、境内の景観に統一性を保つことが出来た。(多井 忠嗣)

禊橋の竣工状況(神橋を望む)

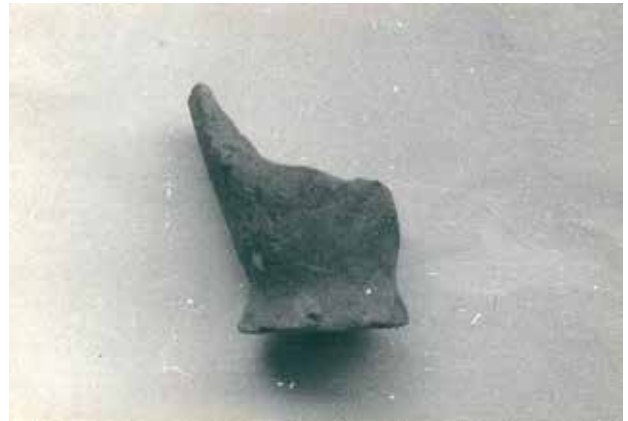
・**阿尾遺跡**…日高町阿尾区に所在する古墳時代の散布地として知られる遺跡である。土師器（高坏、坏）、石錘、製塩土器、土錘が出土しており、昭和30（1955）年に阿尾小学校児童が発見したとされる。山口氏資料に

写真2 阿尾遺跡出土製塩土器

は昭和50（1975）年4月に撮影された「阿尾小学校建築現場より出土物」と題して石錘、製塩土器、土師器の写真が掲載されている（写真2）。
