文化財センター季刊情報誌【かざぐるま】

2026 春号

公益財団法人 和歌山県文化財センター

特集
三郷八幡神社本殿の保存修理工事

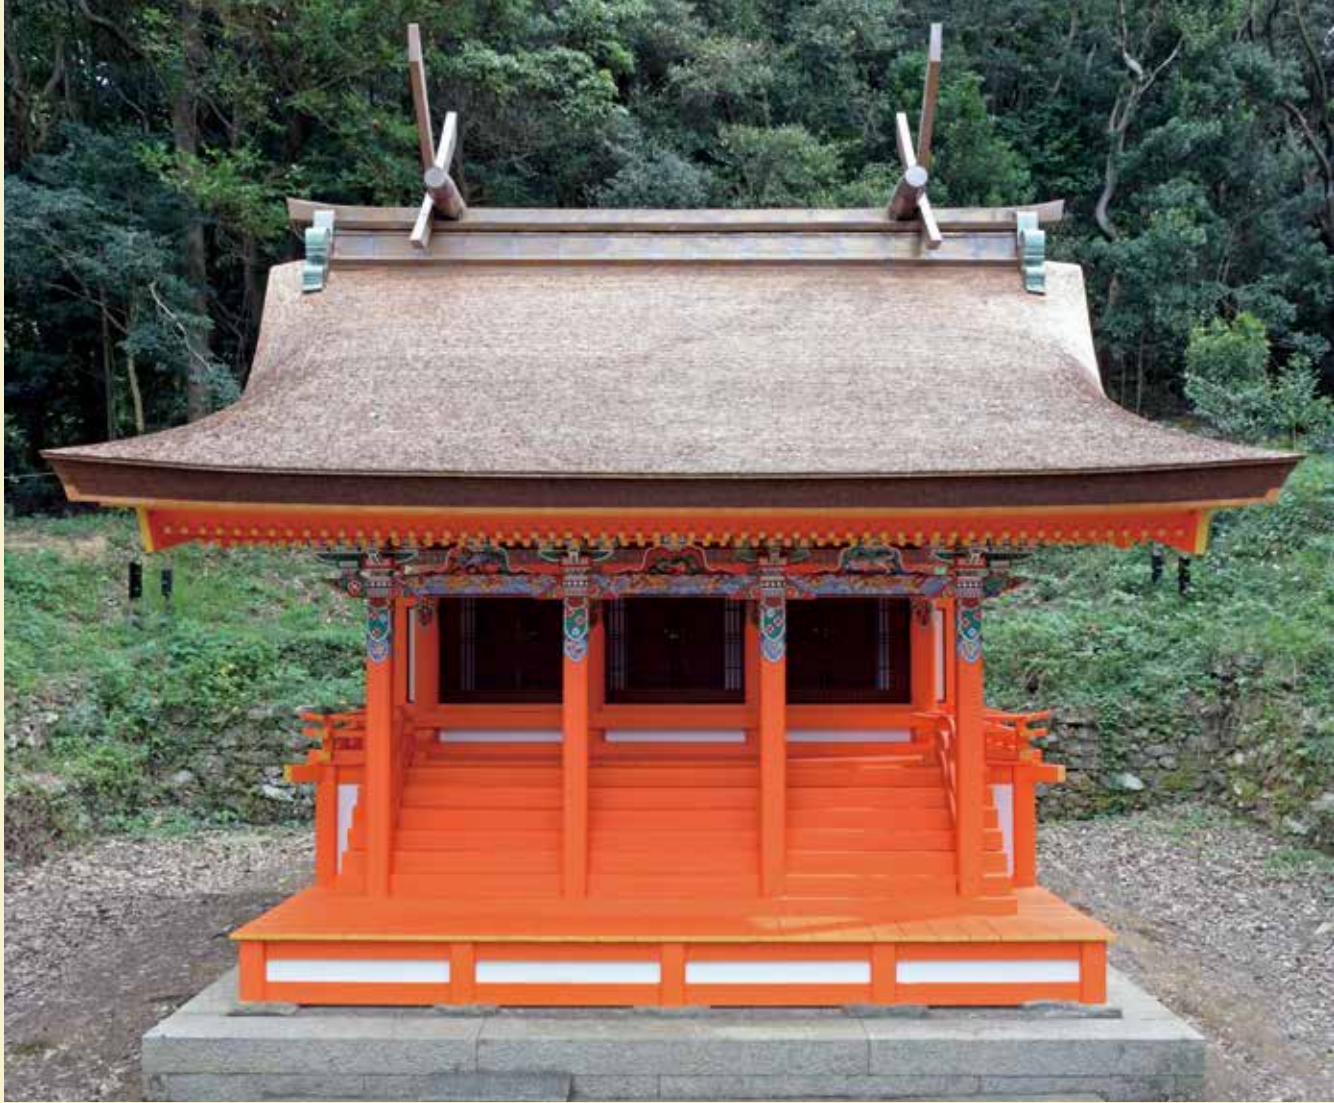
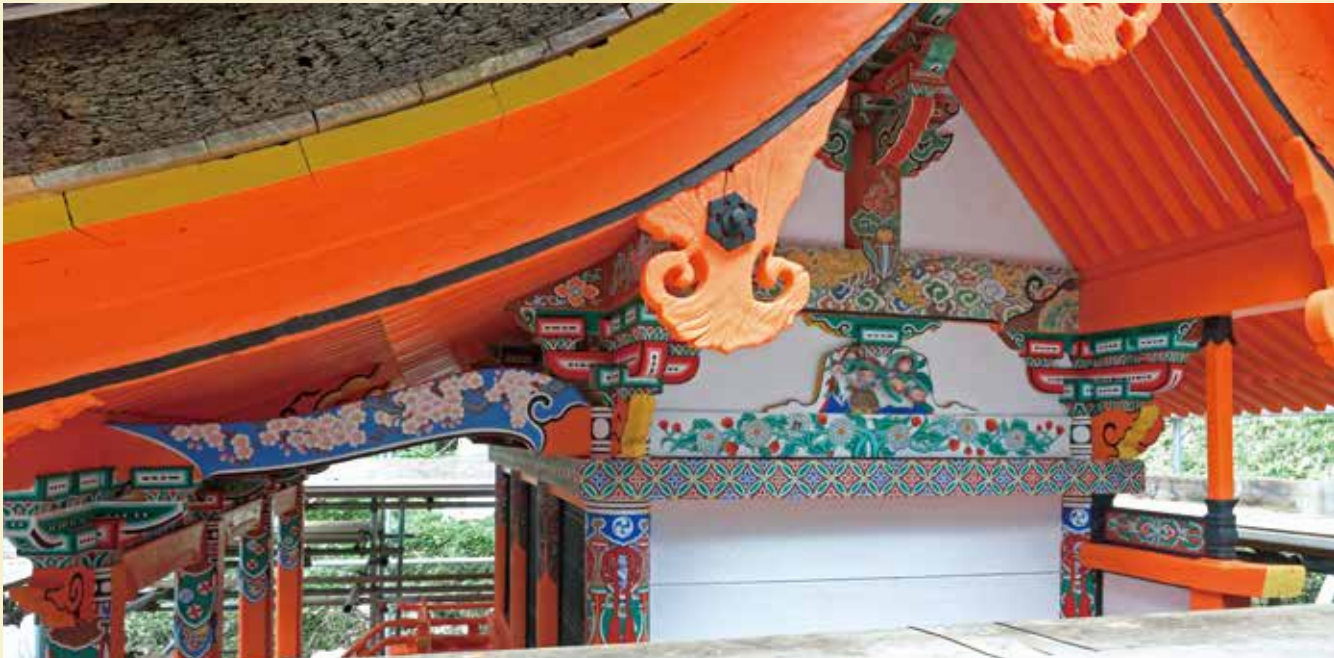
- 1 表紙 三郷八幡神社本殿 竣工状況(上:正面、下:側面軒下)
- 2 特集「三郷八幡神社本殿の保存修理工事」
- 6 短信「中世の土壙墓から出土した鉄製短刀の保存処理」
- 7 きのかに歴史小話「文化財建造物課 陸奥宗光と郭家住宅」
「埋蔵文化財課 千支の動物と考古学にまつわる話」
- 8 催し物案内

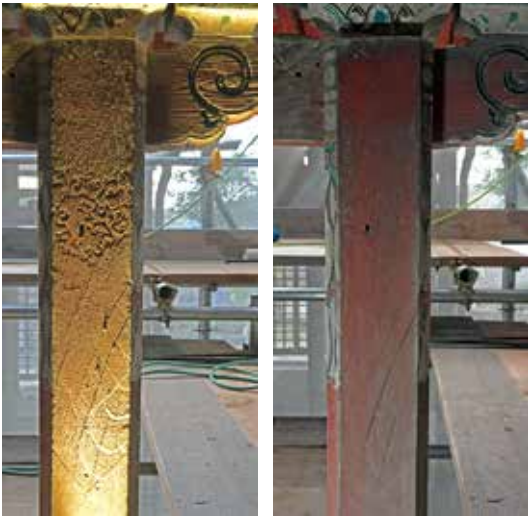
写真2 旧状の彩色痕跡（向拝柱の後面）

彩色部の調査は、昭和35年度の施工（描き直し）の再現を目的としましたが、保護作業中に江戸時代や再建当初に近い時期の彩色痕跡が複数確認できて、現在は赤や白に塗られた箇所にも彩色の存在が判りました（写真2）。そこで単色塗装の前に追加の調査を行い、その内容を記録することになりました。

右は自然光、左は斜光にて撮影。現在は赤く塗られた後面にも前・側面と同様に彩色が存在していたことが判りました。

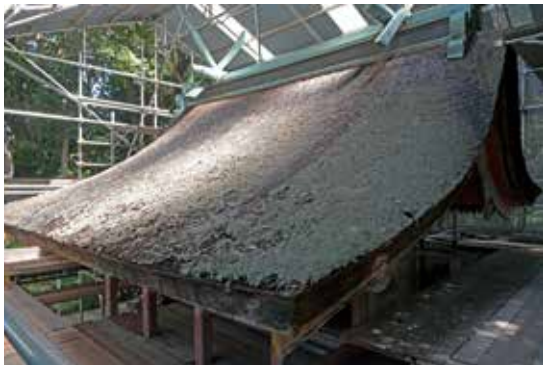
写真4 屋根面の劣化状況（南西から）

昭和35年度の解体修理後、平成3年度に檜皮屋根が葺き替えられ、また、同11～12年には防災設備工事を行って維持管理を続けてきましたが、屋根面が再び傷み出し、昭和修理から60年以上が経過した彩色や単色塗装も全体に劣化が進んでいたため、国・県・市の補助を受けて令和6～7年度の2カ年事業で、本殿の屋根葺替修理と塗装・彩色の修理、棟まわりの補修などの工事を行い、昨秋に竣工を迎えました。

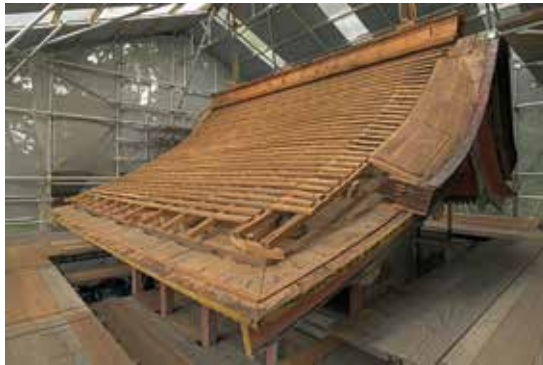
写真6 屋根面の解体（南西から）

工事は屋根工事と塗装・彩色工事の2本立てで行いました。素屋根の建設、彩色部の保護、屋根檜皮の解体、彩色部の調査、屋根の葺き直し、棟まわりの補修、単色塗装の塗り替え、彩色部の補修と描き直し、素屋根の解体の順に進めていきました（写真3～19）。

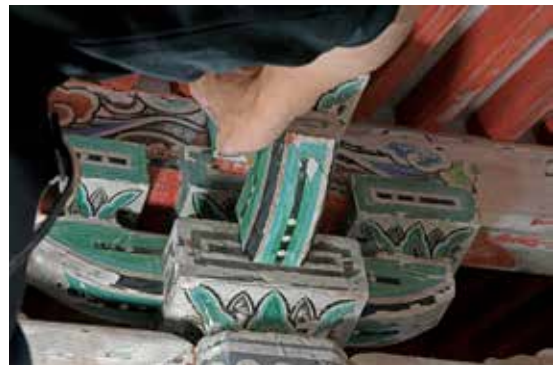
写真5 彩色部の保護（浮いた塗膜を定着させる）

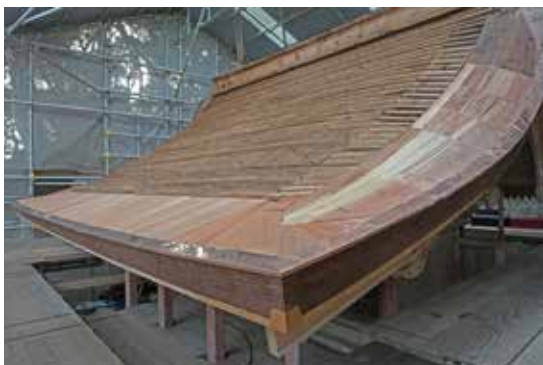
写真8 軒付・野地の復旧（南西から）

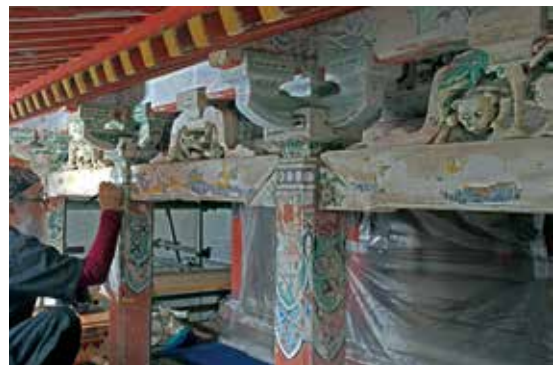
写真7 彩色部の調査状況（正面中央付近）

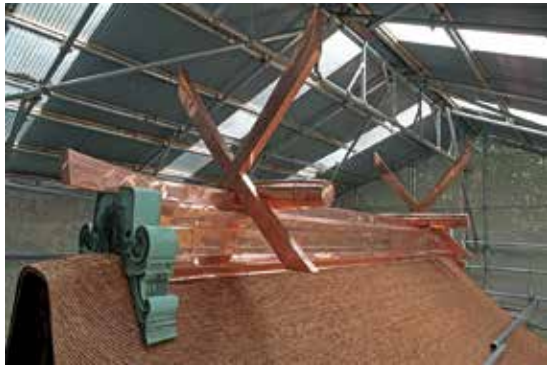
写真10 棟まわりの補修状況（銅板の巻き直し）

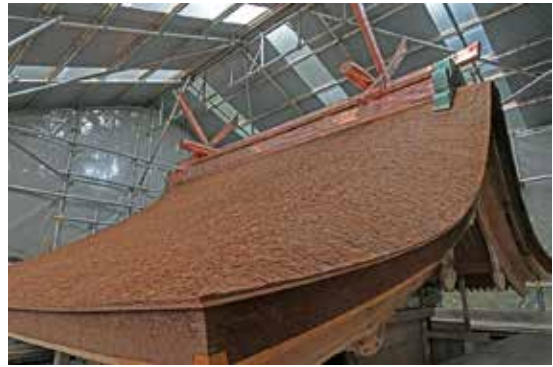
写真9 屋根面の復旧状況（南西から見上げる）

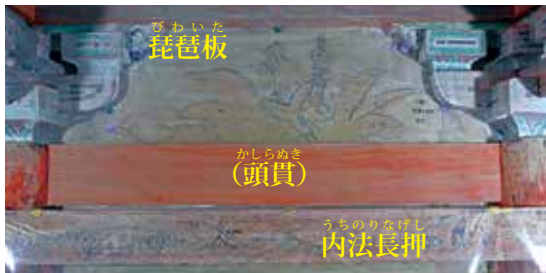
写真12 旧状彩色痕跡の調査の一例（身舎背面、内法長押と琵琶板）

塗膜除去後、旧彩色と記録図（現在は白く塗られる琵琶板、赤く塗られる内法長押には草花の彩色が描かれる。頭貫は昭和修理時の新材。）

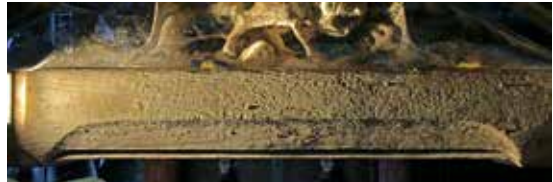
写真11 旧状彩色痕跡の調査の一例（向拝頭貫）

現状彩色と調査図（龍の胴部は波で隠される）

塗膜除去後、旧状彩色と記録図（龍の胴部にはウロコも描かれている）

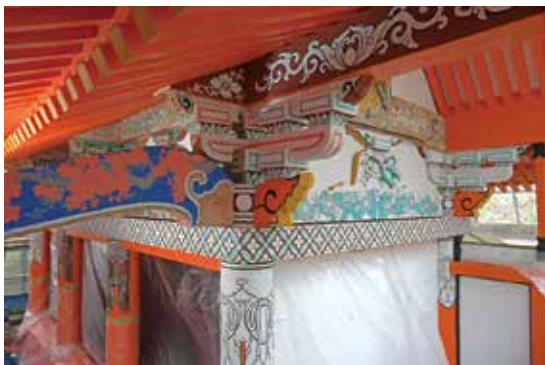
写真14 彩色部の描き直し（身舎、南西から）

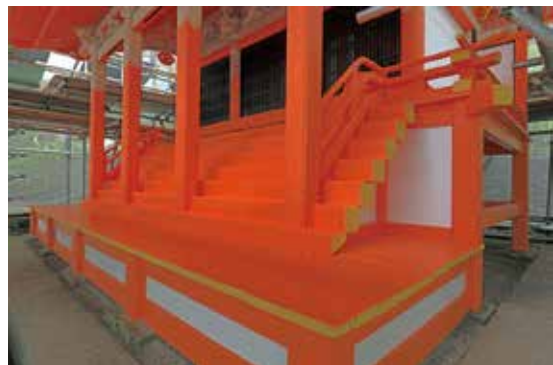
写真13 単色塗装の塗り替え（向拝、南西から）

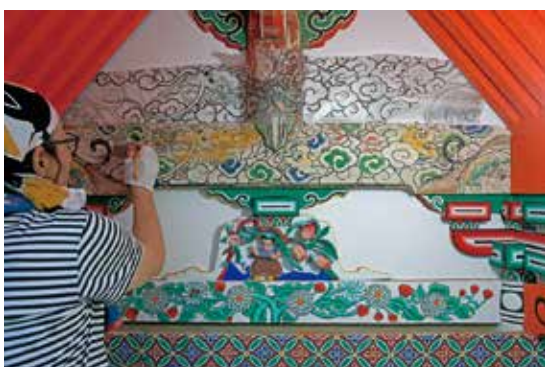
写真16 彩色部の補修（欠落した箇所を描き足す）

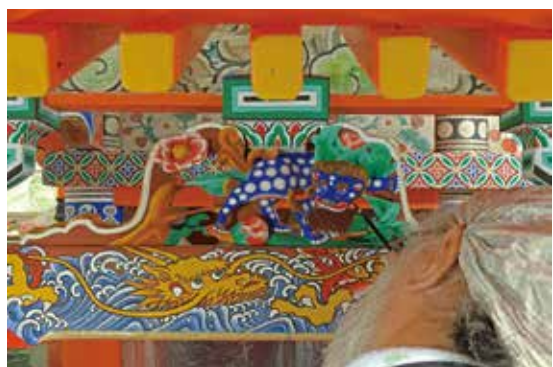
写真15 彩色部の描き直し（向拝頭貫・墓股）

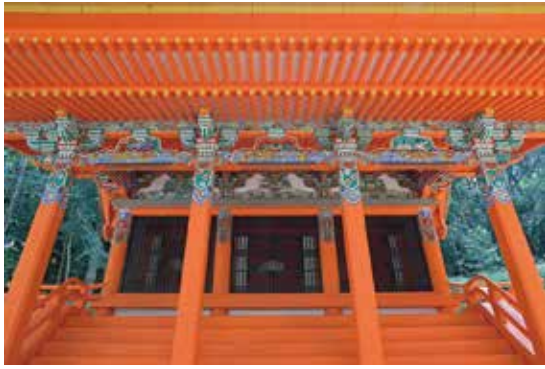
写真 18 修理後の塗装・彩色（正面見上げ）

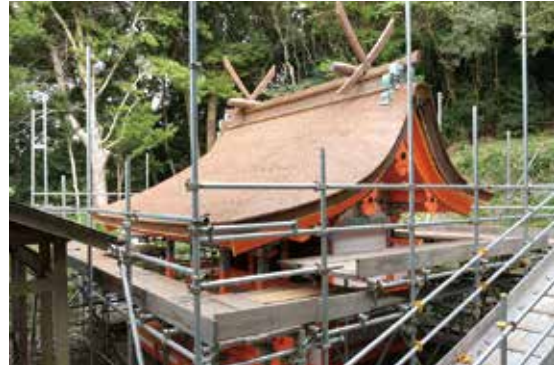
写真 17 素屋根解体中（南西から見る）

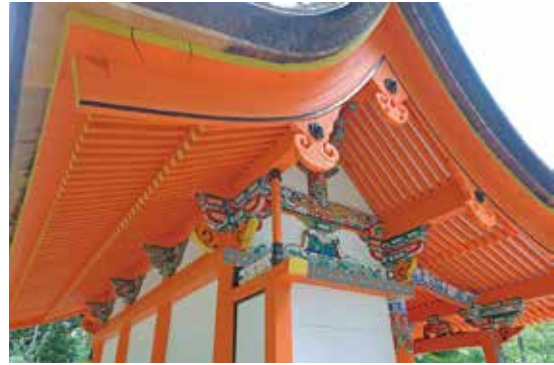
写真 19 修理後の塗装・彩色（北東から見上げる）

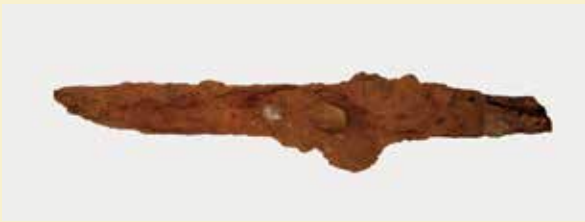
写真1 出土した状態の鉄製短刀

一振りと繊維製品の破片が出土しました。しかし、出土時直後の短刀は全体が錆に覆われており、非常にもろい状態でした（写真1）。

土中から出土した鉄製品は、そのまま放置すると土中に含まれる塩分や酸化作用により錆が進行し、風化と相まってやがて元の形状を保てなくなり得ます。このままでは貴重な資料を後世に残すことができないため、保存処理を実施することになりました。

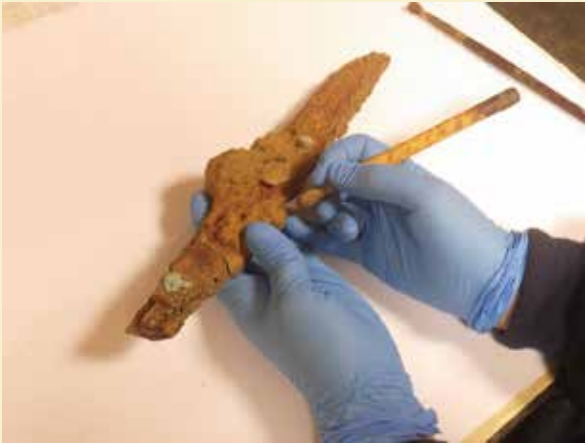
写真2 クリーニング作業（錆び取り）

浄とX線撮影を行って、短刀そのものの状態を確認しつつ、表面を覆っている錆を除去します（写真2）。この際、土壙墓381から2点出土していた鉄製品が接合し、ほぼ完全な形になることがわかったほか、茎部分の目釘穴も残っていることが明らかになりました（写真3）。また、この鉄製短刀は鞘や柄にあたる部分の木質が一部残っていたため、どのような木材なのか分析するためのサンプルを目立たない位置から取得しました。第2段階として、鉄製品中の脱塩処理を行います。これにより、ようやく錆の進行を止めることができます。第3段階として、短刀に樹脂を全体に染み込ませて、補強や破片の接合を行います（写真3）。今回の保存処理ではこれらの作業に10か月程度かかることが見込まれており、専門的な薬品や施設が必要になることから、外部機関に作業を委託して実施しています。
