文化財センター季刊情報誌【かざぐるま】

2012 夏号 **59**

特集 和歌山城跡の発掘調査

熊野本宮大社での文化財建造物保存修理

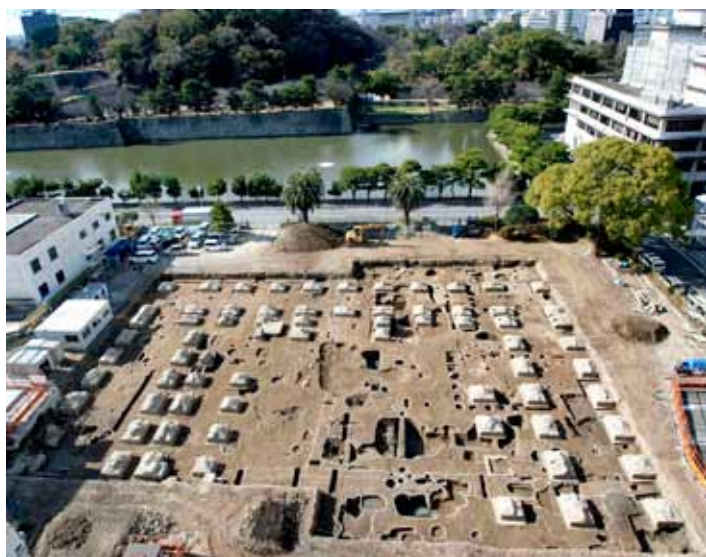
調査区3 第3遺構面全景（東から）

第一～第三遺構面では主に江戸時代の遺構を検出し、武家屋敷に伴う建物や塀の柱穴・礎石、石組の井戸・暗渠（埋設排水溝）・柵状遺構、屋敷地境界施設等を確認しました。石組の井戸や暗渠の構造などから、井戸から取水し、暗渠で内堀方向に向けて排

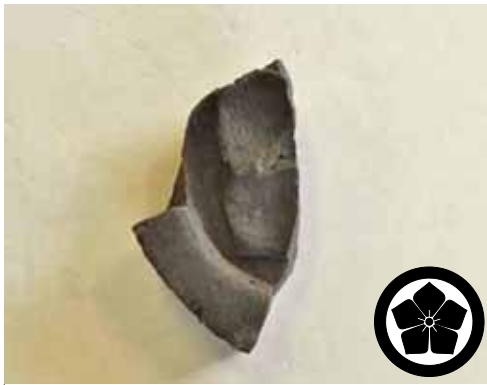
桑山家 家紋軒丸瓦 (桔梗紋)

今回の調査では、江戸時代を中心として、幅広い時代の遺構・遺物を確認出来ました。江戸時代の遺構からは、当時の城下町整備の様相や生活を垣間見る事の出来る資料が多く見つかっています。また、江戸時代に先行する安土桃山時代の桑山家の家

紋の入った軒丸瓦や中世の土壙墓を含む遺構・遺物の存在は、城下町建設前の状況を知る貴重な資料となりました。江戸時代以降でも、明治十九年に建設された旧裁判所の建物に関する遺構や、第二次世界大戦後の整地土坑等が確認出来ました。これらにより、各時代の遺構は大きく削平を受けていますが、これもまた和歌山県の歴史の一部であり、過去の歴史の上に生活していることを実感させる成果と言えるでしょう。

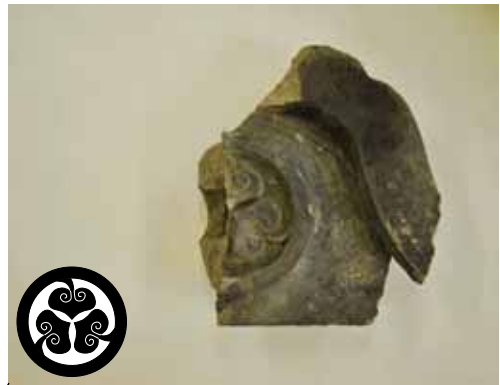
徳川家 家紋鬼瓦 (三葉葵紋)

建物や塀の柱穴には、柱を固定するため、多量の瓦が埋められているものもあり、城の主要な建物に葺かれていたと思われる、三葉葵紋の鬼瓦片などが出土しています。和歌山城や城下は、数度火災に見舞われており、それを裏付ける成果となりました。また、調査区の縦横に検出した土地境界施設により、絵図で認識されていた武家屋敷4区画の、正確な配置を確認することが出来ました。廃棄土坑には少量の動物の骨の他、多くの牡蠣やシジミの貝殻が捨て

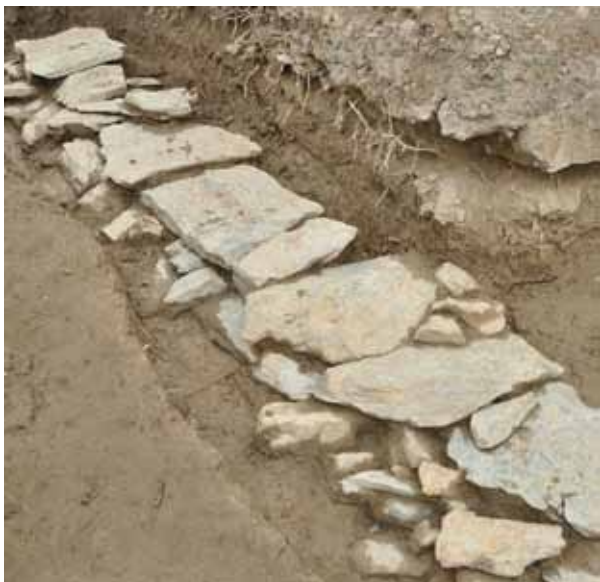
調査区1 江戸時代の暗渠(②) (東から)

水していたという、当時の水利機能が明らかになってきました。調査区1・3の第二遺構面では焼土坑を検出し、調査区3の土坑（①）は東西約九・五m、南北約五m、深さ約一・四mと大規模なもので、焼けた瓦で埋められていました。これらは、明暦元年（一六五五）に起こった大火災の片付け跡と思われます。

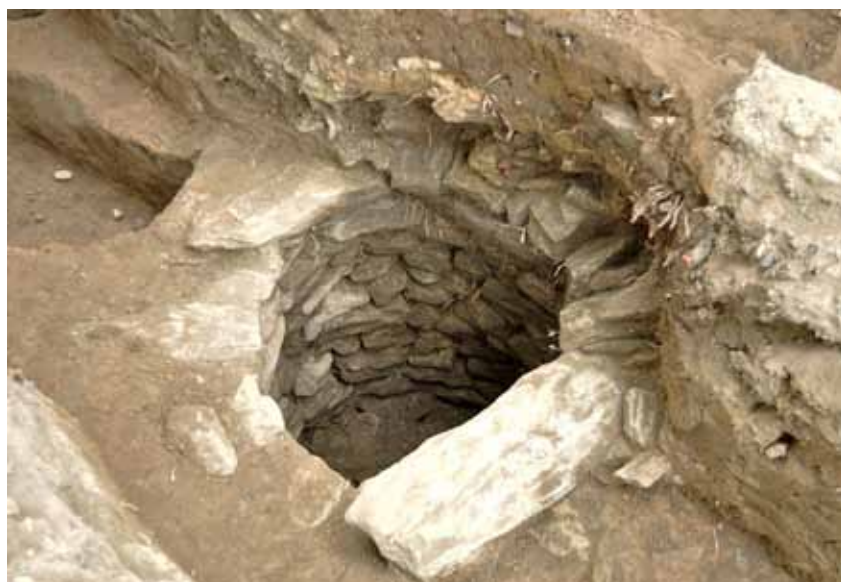
調査区1 江戸時代の石組井戸(③) (南西から)

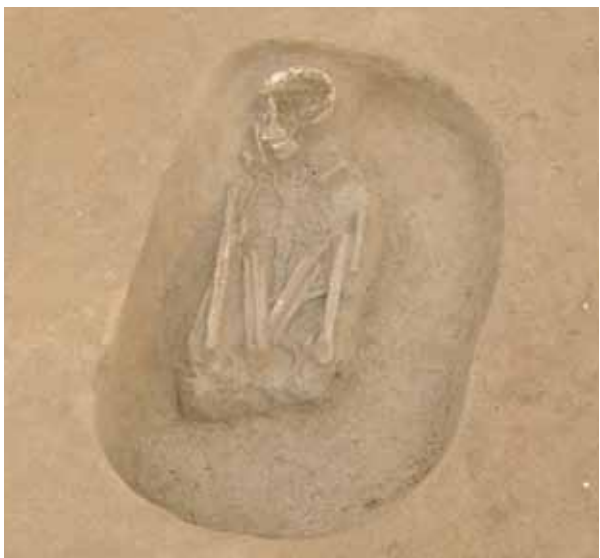
調査区3 中世の土壙墓(④) (南から)

第四・第五遺構面では平安時代から室町時代にかけての遺構を中心に確認することが出来ました。各遺構面で多数の土坑やピットを検出しましたが、いずれも遺物は少量しか出土していません。この地域がたびたび洪水の被害にあっていることも、原因の一つであると考えられます。その中で、調査区3の第三遺構面で、比較的残りの良い土壙墓(④)を検出しました。手足を折り曲げた屈葬という方法で埋葬されて

おり、頭部を北にして、左手首周辺に数枚の銅銭が副葬されていました。

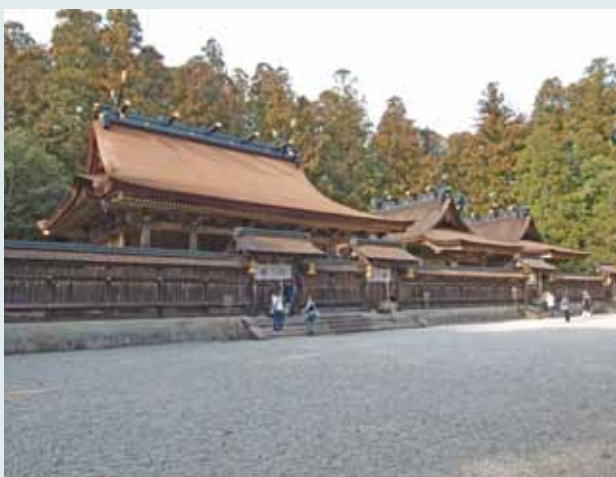
写真1 竣工状況

修理を終えた3社殿を瑞垣越しに見る。昭和43年（1968）の屋根葺き替え以来44年ぶりに優美な桧皮屋根の姿が戻りました。

たが、全体的には順調に進み、当初予定よりも早く竣工を迎えることができました。工事は桧皮屋根の葺き替えとそれに伴う屋根下地の補修を行い、あわせて軒まわりや縁まわりの修理も実施しました。

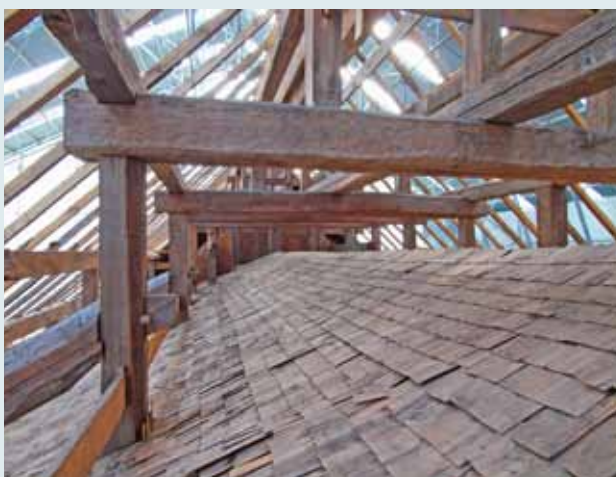
写真2 第一殿・第二殿の小屋組状況

小屋組の下には板葺きの野屋根が存在していました。写真で見る小屋組は、120年前の移築時の施工がそのまま残っていました。

今回工事で判明した三棟に共通する特徴としては、桧皮屋根の下に杉の手割り板を用いた板葺きの野屋根のやねが設けられていたことです。宮殿くうでんが安置される身舎部分は、二

重の屋根で覆われていることとなります。これらの小屋組は、明治移築時の施工がそのまま残っていました。

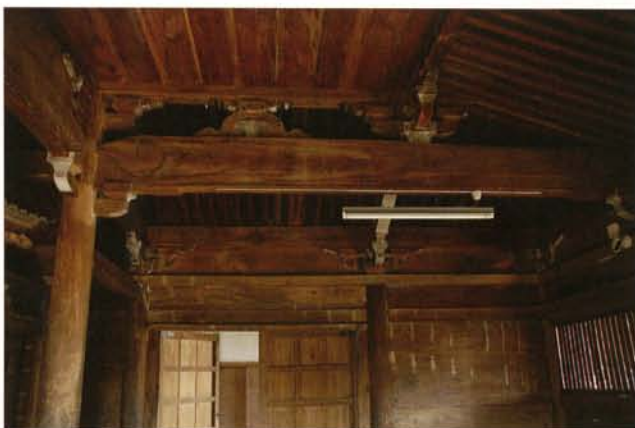
大虹梁など禅宗の様式を基調に構成された内部空間

有田川町金屋、蜜柑畑を縫うように走る県道沿いの土塀越しに、古びた瓦が葺かれた小さなお堂が見い出せます。歎喜寺下品堂。少々かわった名を持つこの建物、簡素な外見とは異なり内部は様々な意匠で飾られます。高野山の文化息づく有田川流域では、室町時代の建物の細部に禅宗の様式を取り込む特徴が見い出せますが、江戸時代に建てられた下品堂では様々な虹梁しこうりょうを組み合わせて豪快な内部空間をつくりだし、細部には独自の意匠を加えるなどさらに自由闊達さが増しています。

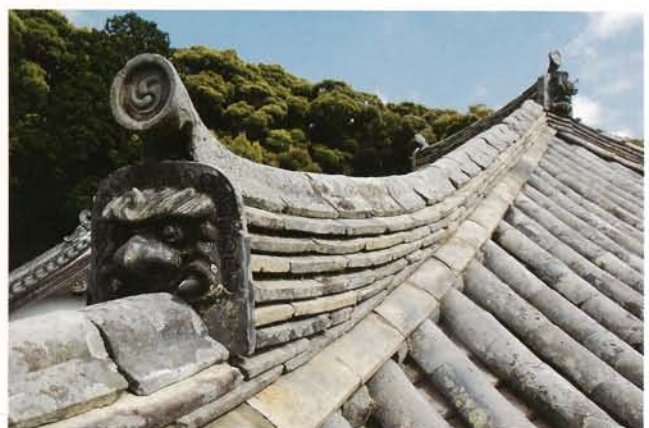
修理後も現役で屋根に鎮座する鎌倉時代の鬼瓦

町指定文化財である下品堂は、雨漏れやシロアリ被害が見られたため平成二十二年度に修理工事が実施されました。必要最小限の施工でありましたが、当センターも町教育委員会と協調して調査を行い、小屋組から発見された棟札により江戸時代中期である延宝二年（一六七四）の建立であることが確認出来ました。一方屋根の鬼瓦には鎌倉期のもの一枚、室町期も三枚使われていたほか、平瓦や丸瓦にも建物の建立より古い中世の瓦が多量に認められました。その経緯は不明ですが、当地の出身である明恵上人を忍びその高弟喜

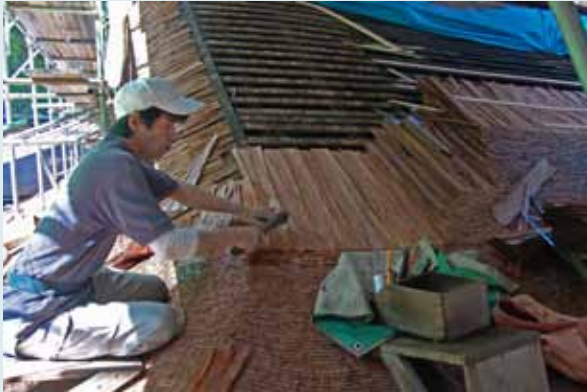
桧皮師の仕事

匠という言葉があります。プロフェショナルです。文化財建造物の解体修理は、匠集団が知恵を結集することにより成り立ちます。親方から技法を受け継ぎ、さらに創意工夫を加えて自らの技術とした大工、建具職人、ひわだし 桧皮師、瓦師、さかん 左官、いしく 石工などです。気候・風土など地域の特徴により育てられ、豊かな知識と経験、バランスのとれた技術を持つ技術者集団です。

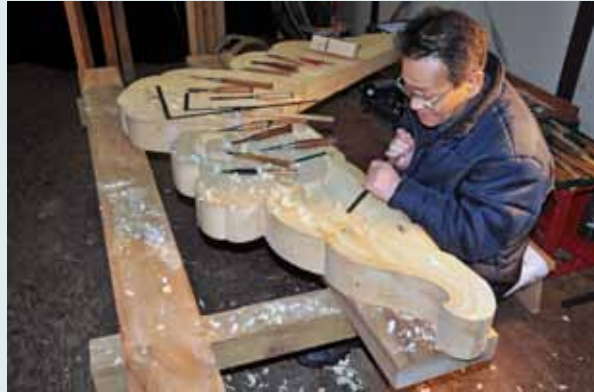
大工の仕事
