文化財センター季刊情報誌【かざぐるま】

2013 夏号 63

公益財団法人 和歌山県文化財センター

平井Ⅱ遺跡の発

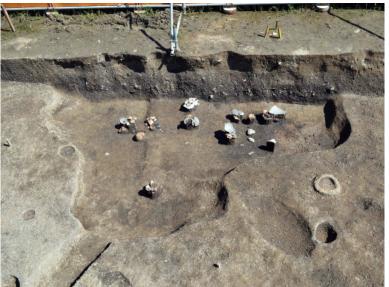
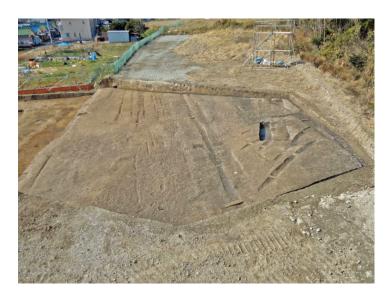
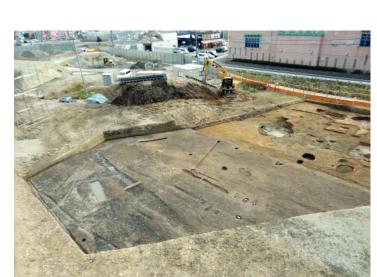
下段・左上:1区近世土坑(南から)/下段・右上:1区中世ピット(南東から)

下段·左下:1区出土初期須恵器/下段·右下:1区出土初期須恵器

の竪穴遺構の上流世の土流 深さは20~30m程度のものが多く、 されています。 前 後あり、 近世の土坑 調 (土坑)などを検出しました。 査区の中央部に集中して掘削 円形の土坑で、 規模は直径1.4 1.6 m 全体で20基 前後、

> の一つには、木製の桶が残っていました。代の陶磁器類や瓦が出土しています。土坑 最 大 5.5 さ約 15 らせた木釘で連結し 桶 の内側はほぼ円形で、 cm と厚く、 m分が残っていました。 4枚の板材を、 一枚の板にしていま 直径は約1.1 桶の底板は 両端を尖 m 深

紋・竹管紋などの多彩な紋様が施されてい ほ あ 須恵器の器種には、器台・高杯・壷などが のほか、初期須恵器が多数出土しています。 検出しました。遺物は、 ŋ, 古墳時代の竪穴遺構 器台には、 埴輪の破片も多数出土しています。 なお、包含層からは、 波はますもん 古墳時代の土師器 調査区の東端部で 組紐紋・斜線 初期須恵器の

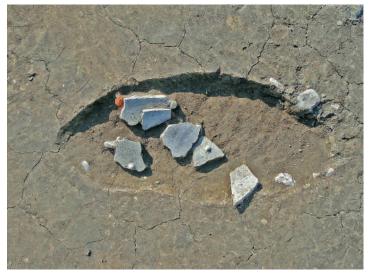
上段:2区第1遺構面全景(南東から) 中段:2区第2遺構面全景(北西から) 下段:2区古墳時代土坑(東から)

2区には遺構面が2面あります。 第一遺構面で検出した遺構には、溝と土 坑があります。溝はいずれも素掘りで、検 出された箇所により、調査区の東と西及び 北の3つのグループに分けることができま ・。東側の溝群は、幅が20m前後で、深さ

第2遺構面での検出遺構には、
