# 風車

文化財センター季刊情報誌【かざぐるま】

2015 秋号 **72**

# 特集 新現場紹介

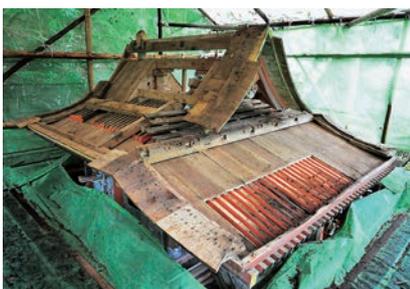
写真3 小屋組等を解体した状況

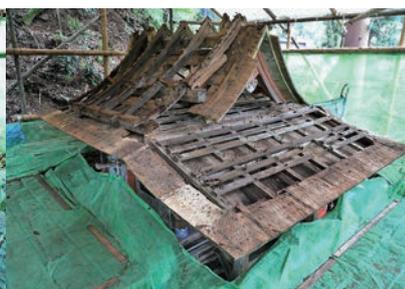
変不安だったので、檜皮を解体してみると想定よりも腐朽は若干軽微な部分もあり、胸をなで下ろしたところでは、事業期間は六月で、この号が皆様のお手元に届くころには工事の大方は完了していることでしょう。秋の紅葉シーズンに間に合うかは微妙ですが、高野山にお越しの際は金剛三昧院の少し奥まった、小さなお社も気に懸けてみてはいかがでしょうか。

写真2 檜皮を解体した状況

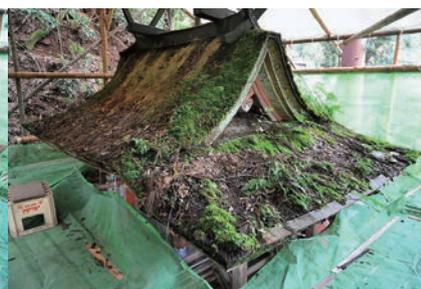
金剛三昧院は立派な石楠花でも有名ですが、その裏側の斜面を少し登った木立の間に四所明神社本殿が建っているため、日当たりが悪く、落ち葉などもすぐに屋根に積もり、屋根の檜皮には苔が繁茂しています。苔むした屋根の雰囲気は申し分ないのですが、檜皮の維持にとっては過酷な環境です。苔に覆われると腐朽は急速に進み、数年前から軒裏より雨水が染み出す状況でした。前回の葺き替えが平成七年なので、二十年を経ずしてダメになったこととなります。檜皮は一般的な耐用年数が三十年前後とされていることから、環境が及ぼす影響がいかに大きいか、良く判ります。長く修理を待ちわびていた四所明神社本殿ですが、この度屋根葺替修理に着手することになりました。小屋裏や軒廻りなどがどれだけ破損しているのか、外観からは想像するしかなかったので、工事開始前は

写真1 解体前の屋根

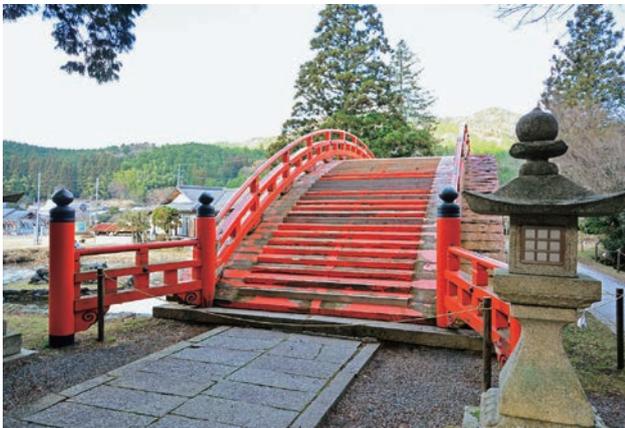
先に述べたように、橋自体は何度も補修や塗り替えが行われており、今回も数年前に行った塗装の状態が悪く、塗膜の剥離が進行していることから、木部の補修と塗装の塗り直しを行うことになりました。また、今回は輪橋としては初めて、史跡の構成物に対する国や県、町から補助金を得て修理を実施することもあり、塗装に用いる塗料や色味、仕様などの検討を慎重に行いました。そのなかで、赤色塗装の種類については平成二十五～六年に保存修理を実施した本殿と同様に、かつては現在の鉛丹えんたん系ではなく、酸化鉄系の塗料であったことが判りました。また塗り分けの仕様も現在とは異なることが判明し、今回の塗装仕様に反映することになりました。塗料も出来るだけ伝

写真1 修理前の輪橋

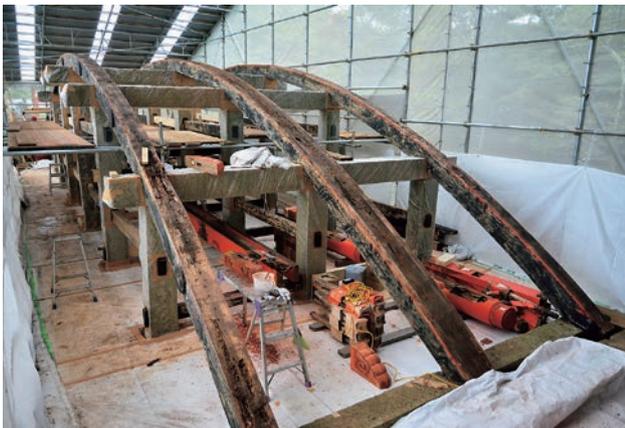
写真2 高欄と橋板を取りはずした状態

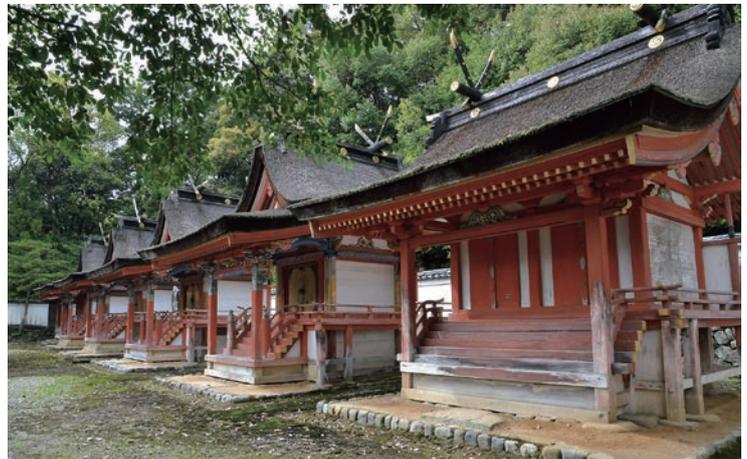
写真1 社殿の全景を東側より見る  
社殿は、向かって右（写真では手前）から末社東殿、第三殿、第一殿、第二殿、第四殿、末社西殿の順に並び建ちます。

定文化財である「二間社流造」の末社が一棟ずつ建ち、全部で六棟が一行に並び形式をとります（写真1）。

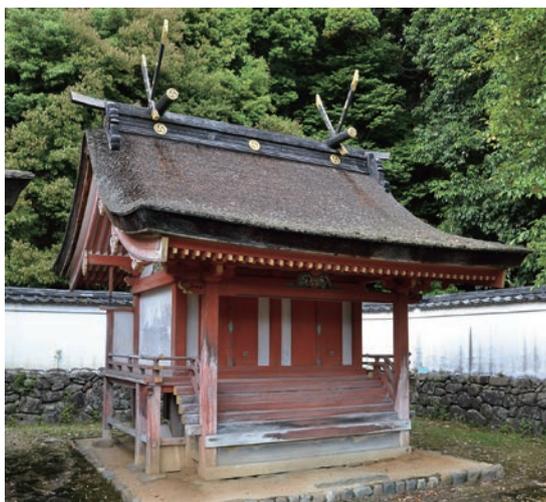
写真3 修理前の末社東殿を南西より見る  
「二間社流造・檜皮葺」という形式の社殿。

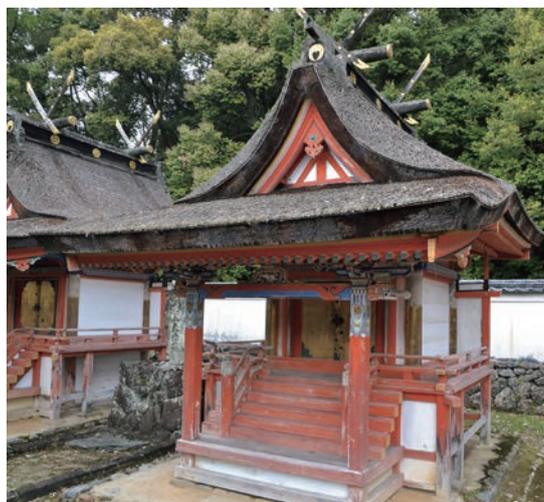
写真2 修理前の第一殿を南より見る  
「春日造・檜皮葺」という形式の社殿。

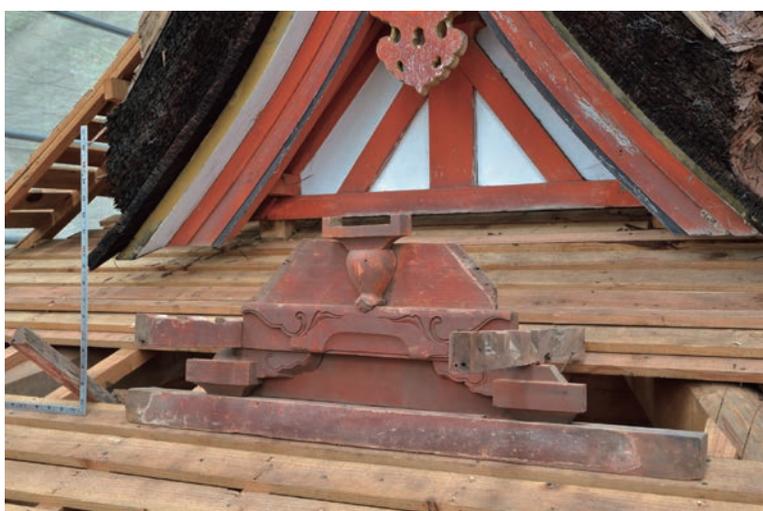
写真4 第一殿の小屋組内に保存されていた屋根正面妻飾り旧部材の仮組み状況

昭和46年の解体修理時の調査で、修理前の妻飾り（手前）が江戸時代中期に改造されたものと判明したことを受けて、修理では慶長期の姿に復原されています。

（三角形をなす木組み）の構成部材一組分が残されており（写真4）、さらには、この妻飾りを再用せず現在の姿へと変更した経緯を示す部材も確認しました。保存修理工事で作成された報告書にも調査や変更の経緯は記されていますが、今回の調査による保存部材の確認によって、その内容を容易に追体験することができました。  
文化財建造物の保存修理では、棟札や文

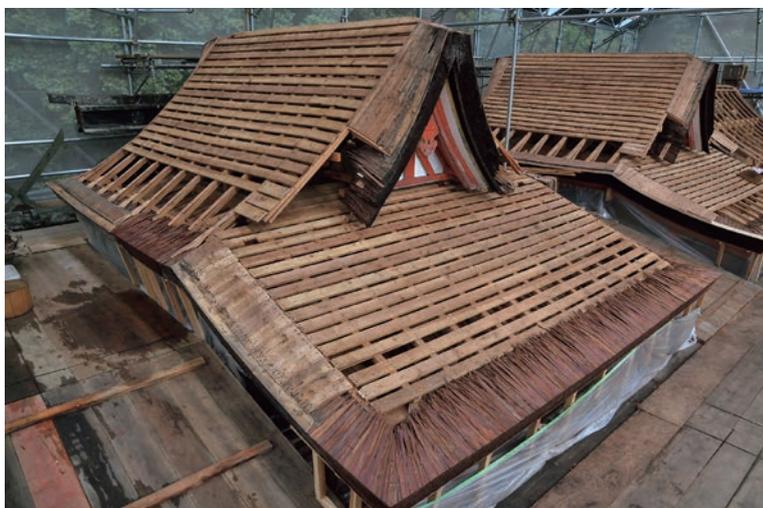
写真5 第一殿での屋根補修状況を南西より見る

保存修理では現在、第一殿、第三殿と末社東殿の東側三棟で修理を進めています。本殿、末社ともに、昭和四十六年に解体修理がおこなわれ、平成四年には檜皮屋根の葺き替え修理がおこなわれて来ました。今回の修理では、檜皮屋根を二十四年ぶりに葺き替え、塗装を四十五年ぶりに塗り替え

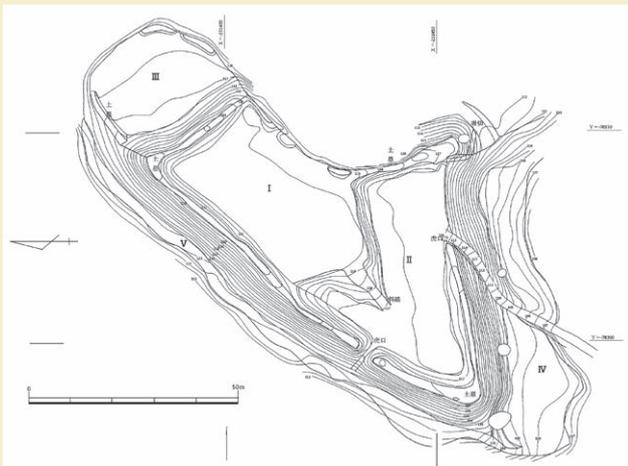
主郭部は、頂上部を占める曲輪Ⅰと、その南に取りつく曲輪Ⅱで、周囲に土塁を巡らしています。曲輪Ⅰと曲輪Ⅱとの高低差は約3mで、地山を掘り残した斜路で繋がっています。曲輪Ⅱの西側には土塁が途切れる箇所があり、虎口(出入口)を想定する

図1 亀山城跡測量図

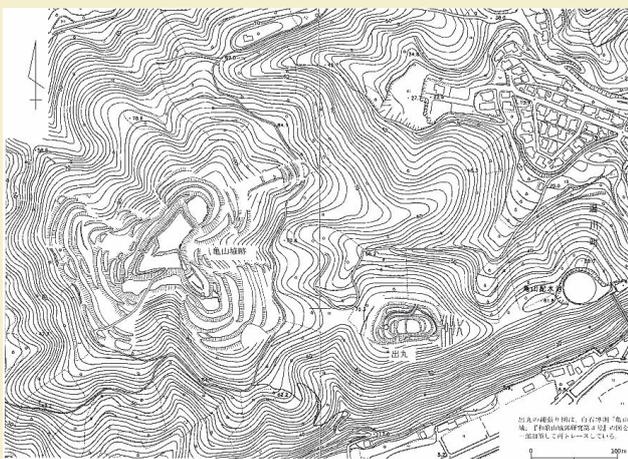
これまで、亀山城跡は周囲が開墾され、主郭部のほかは、Ⅲ～Ⅴの曲輪などが残る程度で、それほど大きな山城と認識されていませんでした。しかし、主郭部周辺を踏査した結果、一部削平はされているものの、江戸時代に書かれた「紀伊国古城並道法海路船懸帳」の内容通り、斜面を何重にも巡

で最大となります。尾根筋を掘削した大規模な堀切はありませんが、山塊全体に長く曲輪を配置しています。これは大勢の兵を城に動員・配置できることの裏付けで、湯川氏の勢力が強かったことが窺えます。

図2 亀山城跡縄張り図

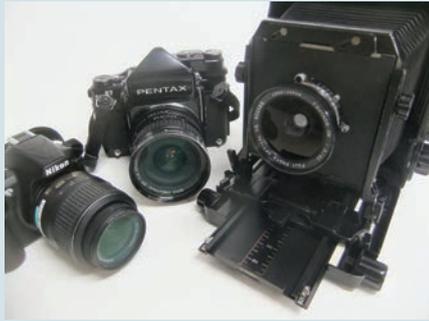
写真撮影は現在、デジタル一眼レフとフィルムカメラ（中判・大判）を併用して行っています。文化財ではフィルムカメラの信用度がまだ高く評価されていることが理由ですが、今では殆ど見かけないようなカメラも現役で活躍しています。実は20代の私、恥ずかしながらフィルムカメラを扱ったことがありませんでした。良い記録を残せるように精進しなければなりません。

修理現場で使用しているカメラ  
（左から、デジタル一眼・中判カメラ・大判カメラ）
