# 風車

文化財センター季刊情報誌【かざぐるま】

2017 秋号 **80**

# 特集 田屋遺跡第2次発掘調査

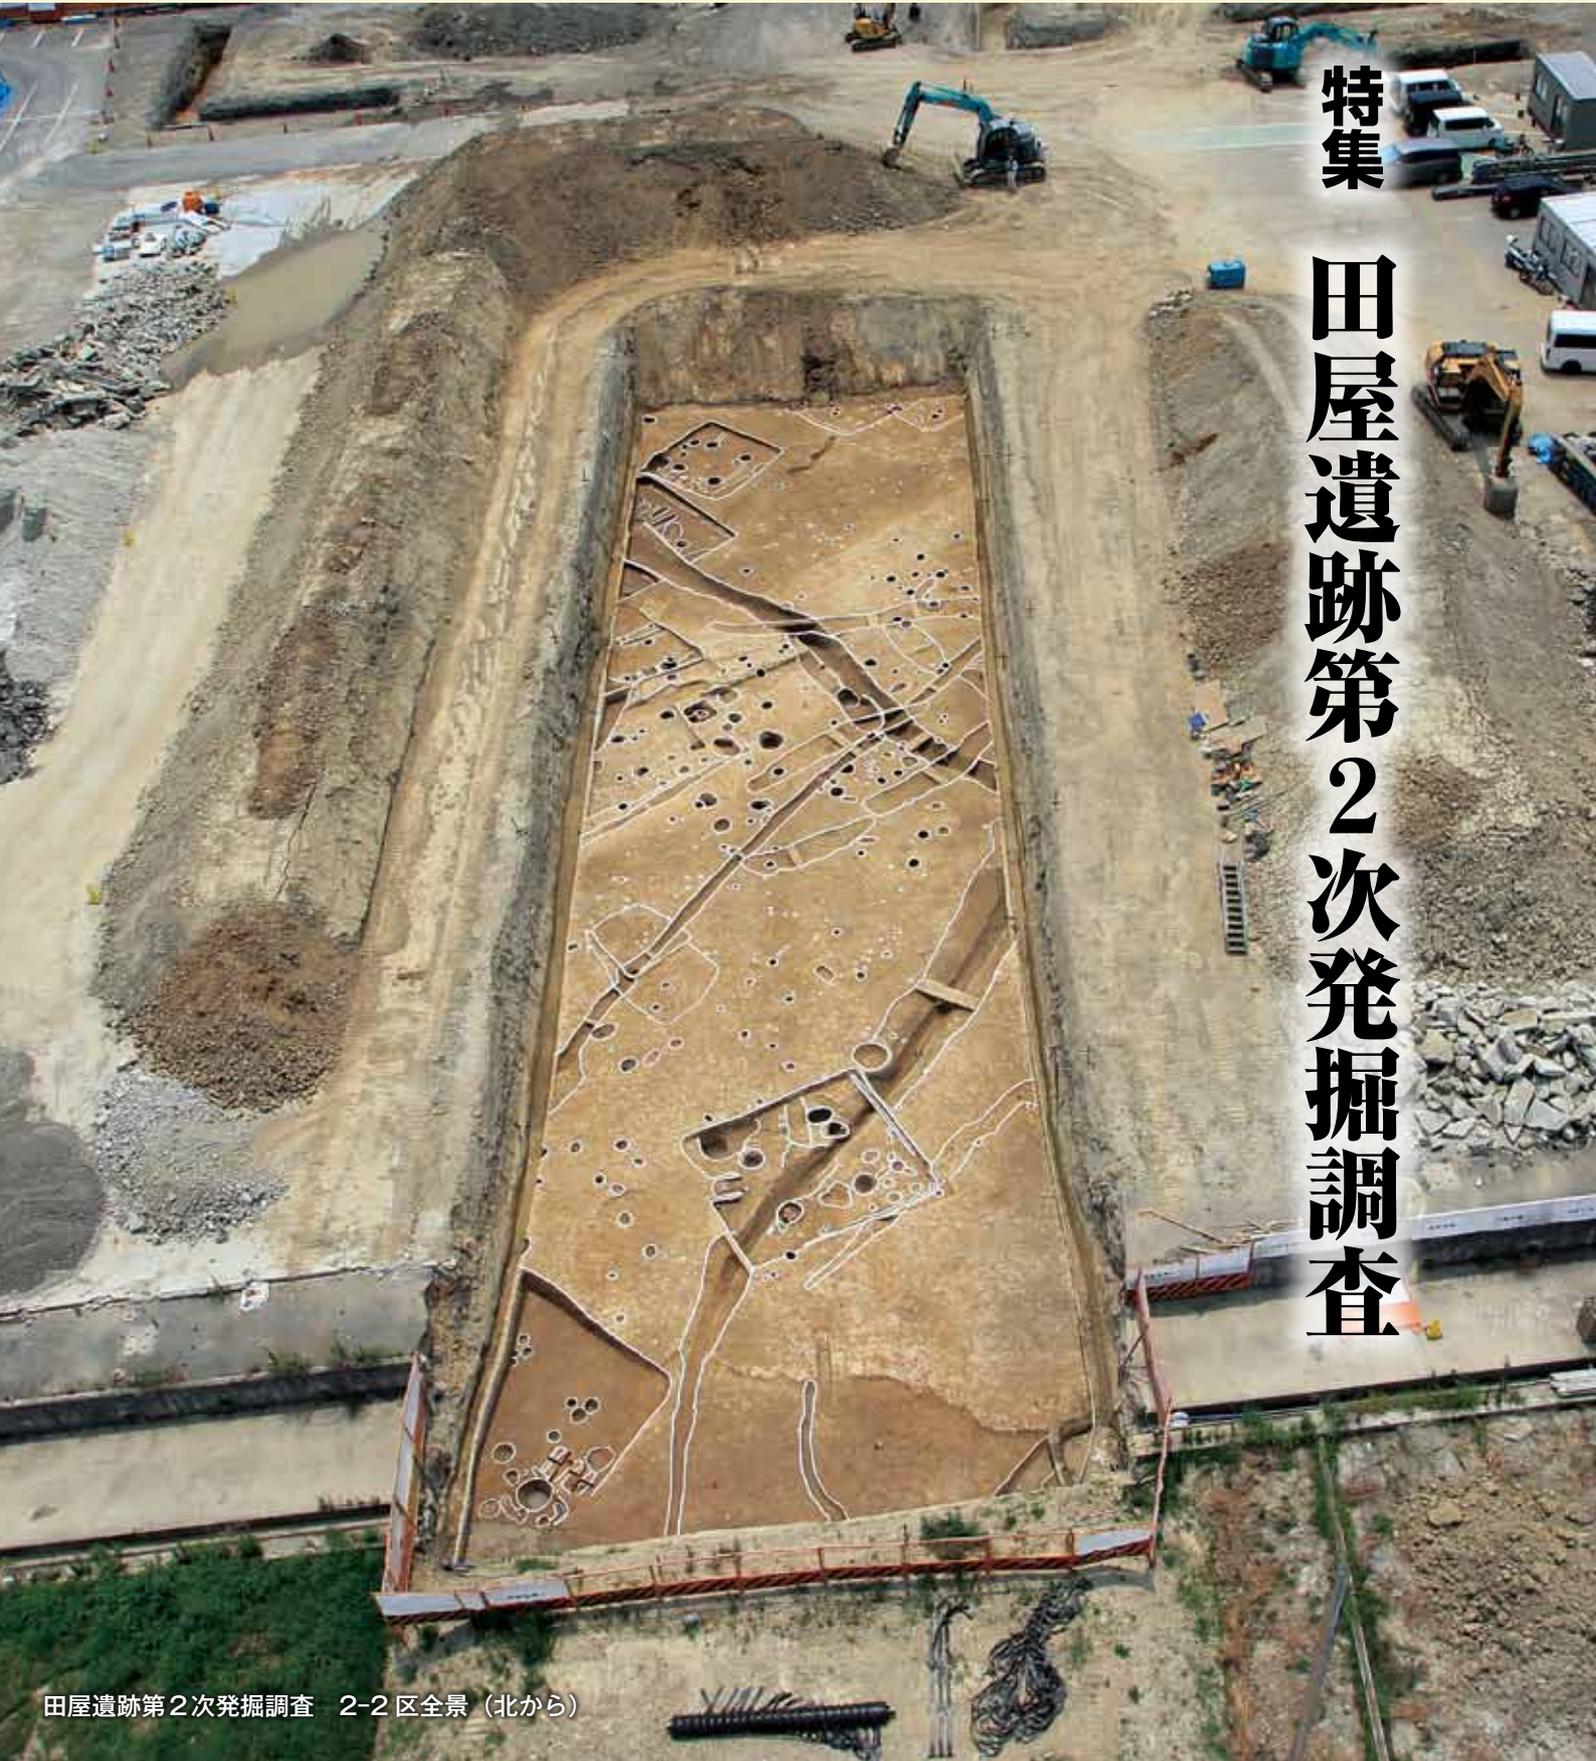
田屋遺跡第2次発掘調査 2-2区全景（北から）

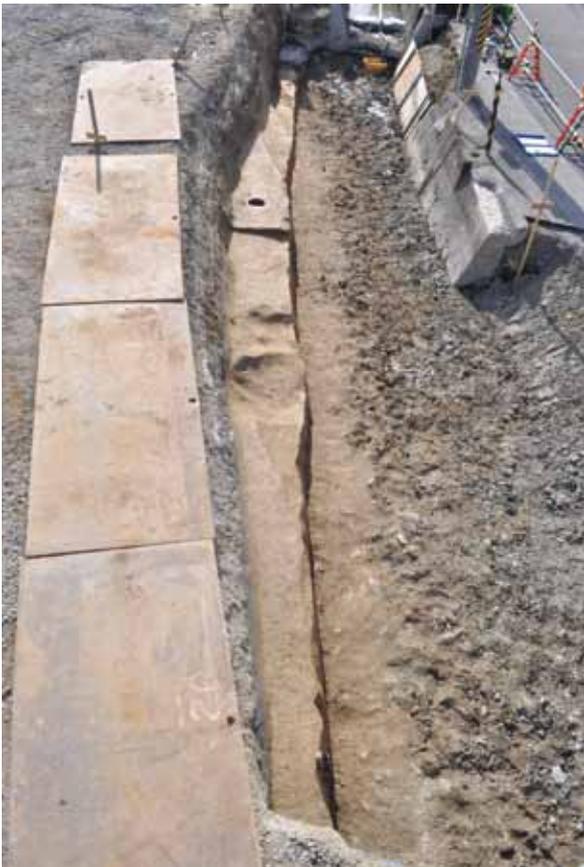
2-1区全景（東から）

今回の発掘調査区で最も北側に位置し、調査面積は11㎡です。調査の結果、古代末から中世の流路1基、時期不明のピット1基を確認しました。流路は、検出位置及び遺構の種別から第1次発掘調査で検出された遺構の延長とみられます。第1次発掘調査では、埋土上層から瓦器が出土していません。一方、ピットからは出土遺物がなく、

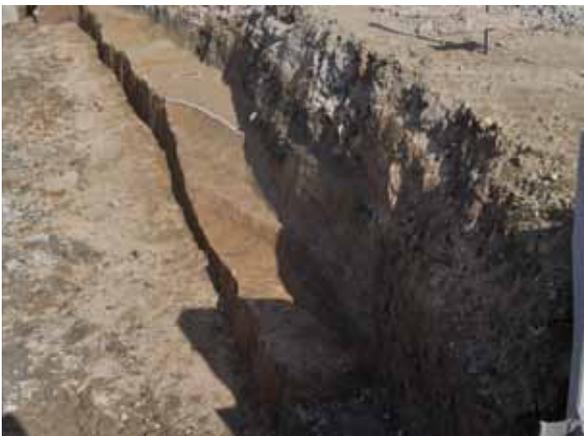
2-1区流路（西から）

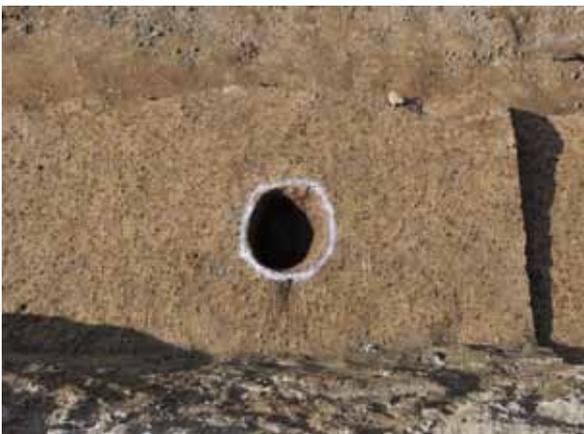
2-1区ピット（南から）

時期は明確ではありません。

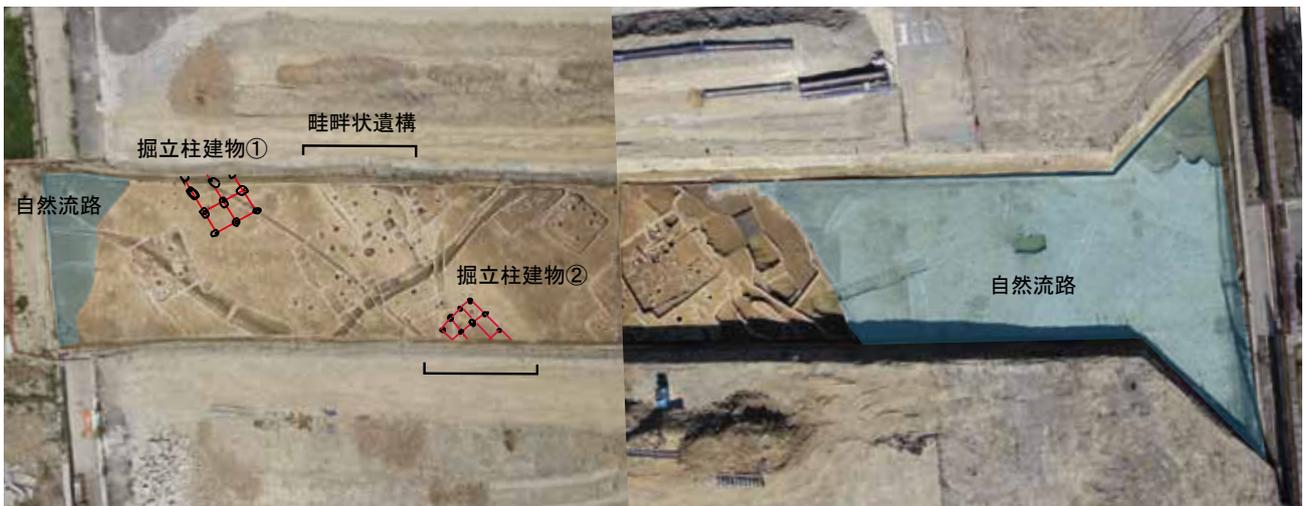
2-2・2-3区調査区全景（西から）

平成27年度に実施した第1次発掘調査の南側に位置する調査区で、調査面積は1,771㎡です。調査の結果、中世以前とみられる掘立柱建物2棟、古墳時代中期前半の竪穴建物1棟、古墳時代中期後半から後期前半の竪穴建物14棟、流路6基以上、その他多数の土坑、ピット、自然流路などを確認しました。

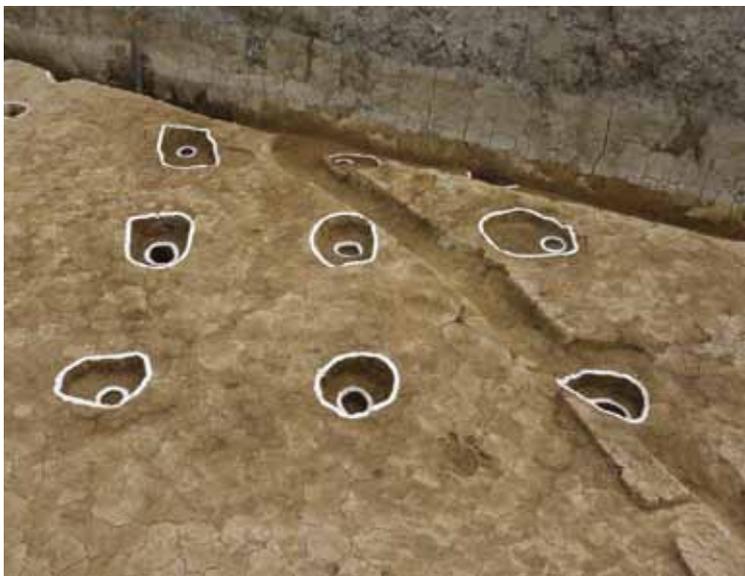
2-2区掘立柱建物（西から）

瞭な遺物は出土していませんが、埋土の色調や粒度等から中世以前のものである可能性があります。掘立柱建物①は2間×3間以上、掘立柱建物②は3間×2間以上で、いずれも調査区外へ広がるため、全容を確認することは出来ませんでした。

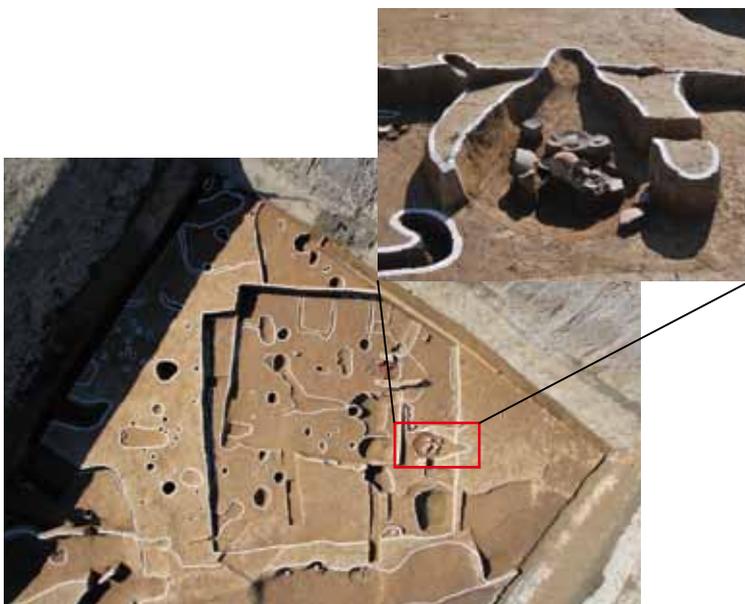
2-3区竪穴建物（上空から）

竪穴建物は、いずれも一辺3.0〜6.0mで平面形は方形を呈します。竪穴建物内には造付けカマドや柱穴、貯蔵穴、小溝、炬状遺構等

が確認されたものもあり、中にはカマド内に据え付けられた土器が残された状態で検出されたものもありました。また、焼失した屋根材が残る竪穴建物も1棟確認されており、竪穴建物の屋根組の一部が推測できる貴重な成果を得ることができました。

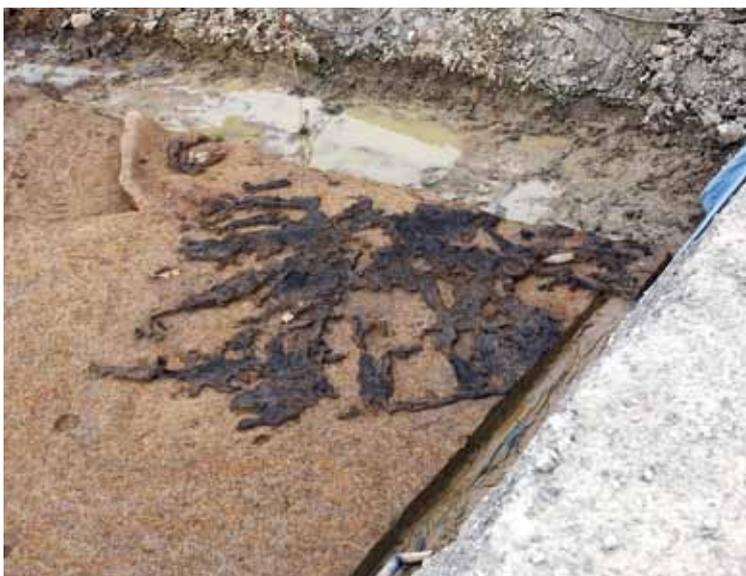
2-2区焼失竪穴建物

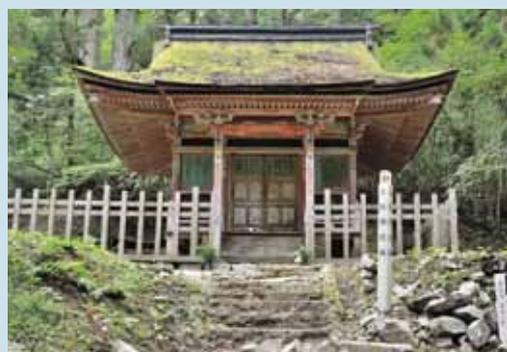
修理前の上杉謙信霊屋（全景）

樹木が折れて直撃し、大きな被害を受けました。そして翌年より解体修理が実施されます。その時の調査により、この建物には二棟の異なる建物の部材と、その後の修理材が混在して使用されていることが判りました。つまり、元々二棟あった建物が、破損が進んで修理をする際に、部材を一纏めにして一棟だけ残されたのです。

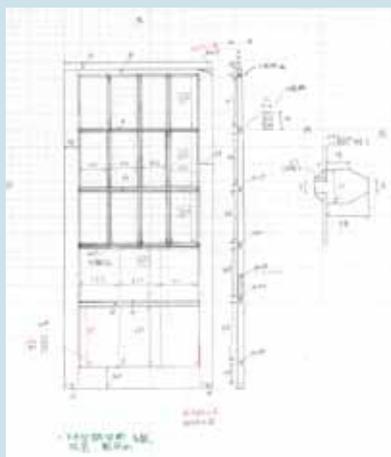
野帳の例 (建具)

実測という、建物の形や特徴を「野帳」に記録していく作業があります。野帳には、修理中の建物を詳細に計測するとともに、痕跡や破損状況を調査し、考察したことを記します。その時に、四色ボールペンを使用しています。部材の情報を紙に記録するときに、色分けを上手に活用することで、見た目にもわかりやすい野帳を作成することが出来ます。主に使用しているのは黒、赤、青、緑の四色ボールペンです。色の使い方は人それぞれですが、私の場合、赤色は破損やこれまでに修理された場所の寸法、青色は補強用金具等の付け足されたもの、緑色は記録の最中に気が付いたことを描くときに使うようにしています。そうすると、色でそれぞれの分量を視覚的に確認できるので、一目で特徴を掴みやすいと考えています。

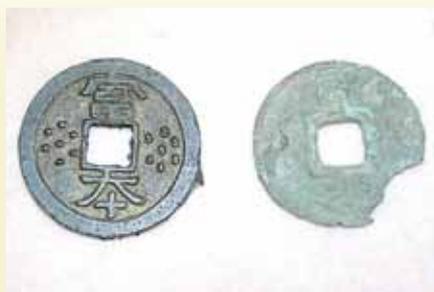
飛鳥池遺跡出土(左) 八幡山城跡出土(右)

考古学に携わっている人間が発掘調査で出土した遺物に値段をつけるのは良くないことかもしれません、ここでは、ちょっと捻破り。平成15年に実施された白浜町八幡山城跡の発掘調査で、中世の遺物に混じって日本最古の流通貨幣とされる「富本銭」が出土しました。富本銭は中央の方孔上部に「富」、下部に「本」を表す「本」の文字、左右に七曜の図柄をもちます。出土遺物を整理していて、「富本」の文字をもつ銭貨見つけた時は、それはもう驚いたものでした。もちろん本物と信じて、奈良国立文化財研究所で鑑定をお願いしたところ、富本銭の工房跡である奈良県飛鳥池遺跡や全国各地で出土しているものに比べ、「富」がワかんむりの「富」であること、中央の方孔の縁幅が広いこと、富本銭の特徴とされるアンチモンの含有率が低いことなどから、古代の富本銭を模倣して中世以降に製造されたものと判断されました。ところが、平成19年、奈良県藤原京跡の発掘調査で、八幡山城跡のものと同じ特徴をもつ富本銭が8枚出土しました。アンチモンの含有率も、バラつきがあり、まったく含まないものもありました。これにより、八幡山城跡から出土した富本銭も、古代に製造された本物である可能性が高くなりました。

さて、テレビ東京の「開運！なんでも鑑定団」で、藤原京跡・八幡山城跡と同じタイプの富本銭が鑑定依頼され、一千万円の値段がつけられました。写真は八幡山城跡と飛鳥池遺跡出土の富本銭。八幡山城跡出土の富本銭は欠けていますが、これでないとい値段がつけられません。買い手(欠いて)ないと値段はつけないものだから。
