文化財センター季刊情報誌【かざぐるま】

特集 旧名手本陣の保存修理

妹背家住宅と御番所

重要文化財（建造物） 旧名手本陣 妹背家住宅主屋及び米蔵保存修理事業

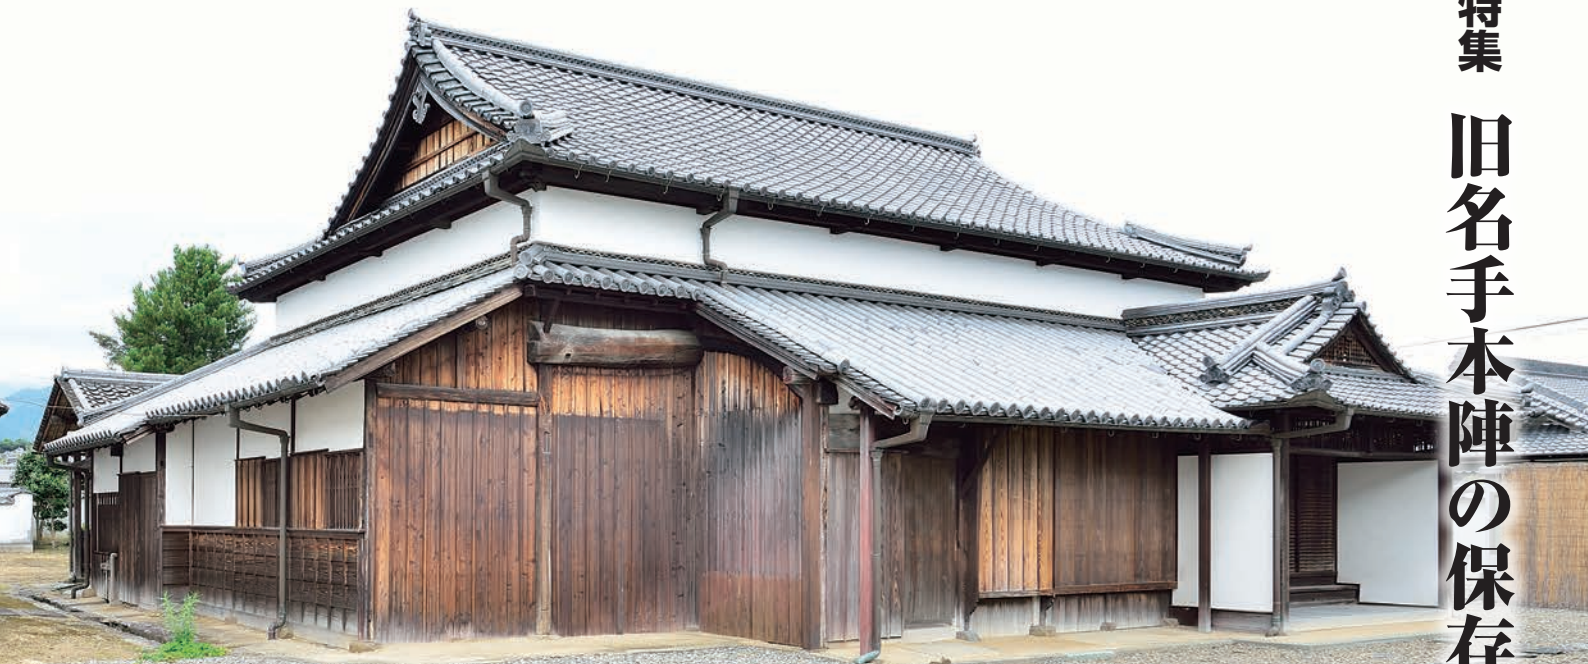
上：旧名手本陣妹背家住宅主屋を南西からみる。手前の凹部分を今回復原する。

二つめは、前回修理時にできなかった箇所^{箇所}の復元です。前述の通り、建物は江戸時代に建てられた当時の姿に復元されましたが、主屋の南西には昭和初期頃に貸家が建てられており、その際に主屋の一部が欠き取られていました。前回修理時は貸家との兼ね合いもあり元に戻せなかったようです。その後、現在までに貸家の撤去や敷地の整備が進んだこともあり、今回復元することとなりました。そのため、再度詳細な調査を行い、元の姿を想定した「復元図」を作成し、文化庁の許可を受けました。

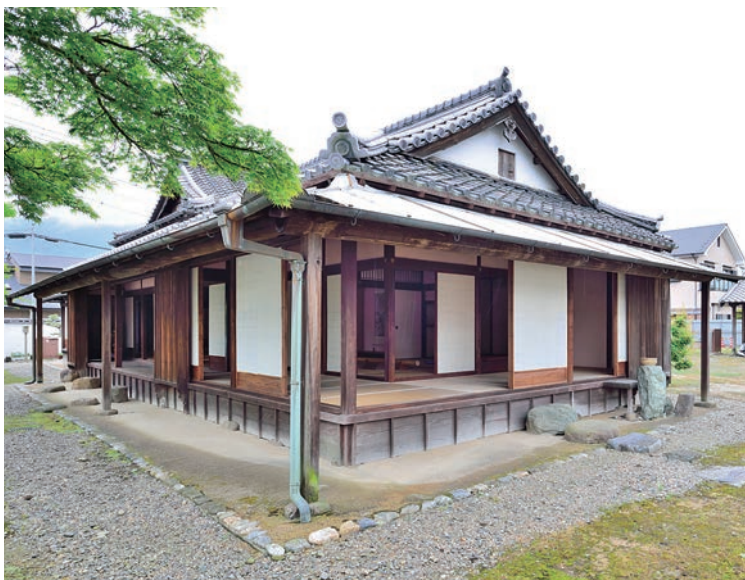
写真1 座敷部を北東からみる
北、東面にはこけら葺き(解体済み)の土庇がつき、室内は開放的な縁が廻る。

今回の修理事業の目的は大きくわけて三つあります。一つめは、前回の修理から二五年が経過したことによって破損が進行した箇所^{しゅうぜん}の修繕^{しゅうぜん}です。具体的には、主屋座敷部の北面と東面に設けられた「こけら葺き」の土庇^{つちひさ}の葺き替えや、主屋土間に設置された流し台の周囲や米蔵外壁の板壁など、水がかかつて木部が腐朽^{ふきゅう}した箇所^{箇所}の補修があります。これらについては悪くなった箇所のみ分解し取り替える、部分解体修理を行います。

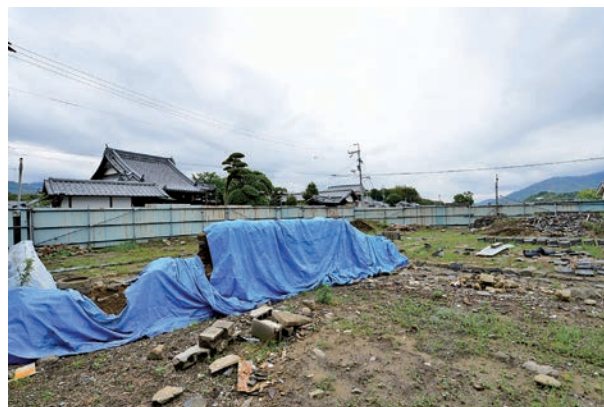
写真2 現在の御番所の状況 表紙写真（下）と同位置より撮影

今回復旧する建物は主屋と、蔵に部屋がくつついた離れ・蔵、そして脇門の三棟です。その他にも建物がありました。近年のものなので今回は復旧しません。主屋は非常に変わった建物で、一見すると一つの建物なのですが、実際には東西二つの建物がくつついて建っており、それぞれが構造的に独立していることが判りました。これは半分ずつ順番に

建て替えられたことが原因なのですが、なぜそうされたかは判りません。離れ・蔵は、解体前は既に蔵が崩壊していたこともあり、部材の残りが少ない状況でしたが、幸い主要な部材は僅かながら残存していたので、かつての姿を推定することが出来ました。

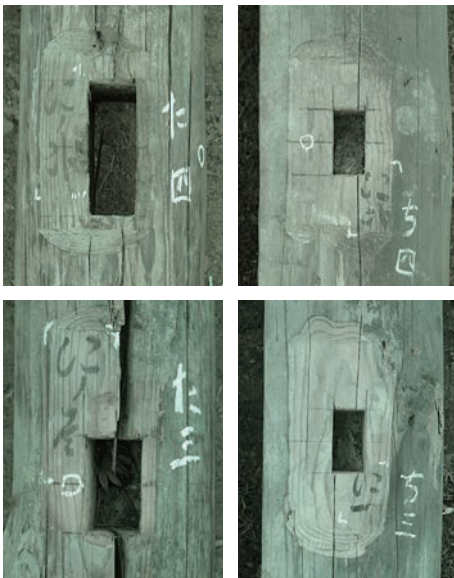
墨書写真(写真3~6) チョークは解体番付
居住部：(右上)「に弐」、(右下)「に一」
役所部：(左上)「にノ弐」、(左下)「にノ壹」

また、梁や母屋などの小屋組には、梁間方向に「いろは文字」、桁行方向に「数字」を振り分けた「組み合わせ番付」の墨書がありました。こちらも居住部は「は一」、役所部は「はノ一」と、同じ番付が建物ごとに違う表現で書かれています。(写真3〜6参照)

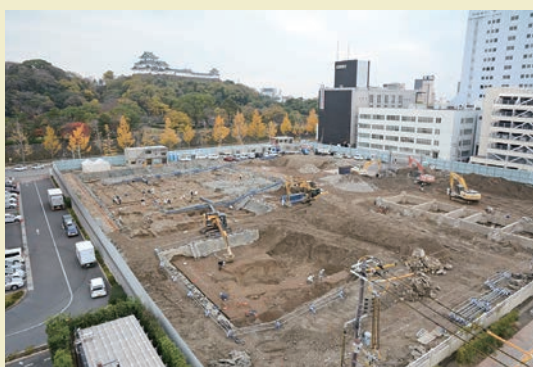
調査区の位置：手前の調査区（北東から）

畑遺構の畝には南北方向と東西方向のものがあり、間隔は約1.2mで、長さは東西方向のもので7mを測ります。畑の畝下からは井戸や土坑などがみつかり、屋敷地から畑に変遷したことが窺えます。

高級品が多いことから、比較的高位な人々の屋敷地であったことが窺えます。和歌山城は桑山―浅野―徳川と切れ目なく変遷したといわれますが、城下では自然堆積した砂層が示すように、江戸時代が始まる前後に断絶期が存在した可能性が考えられます。また、畝方向が当時の地割を反映するものである場合、ほぼ東西南北の正方位に地割する江戸時代に比べ、桑山期は北方位がやや西偏していたと考えられます。

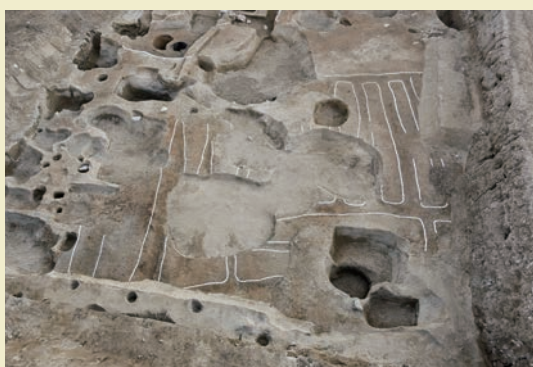
みつかった畑遺構（西から）

が累々とあり、その下は自然（風成）堆積した砂層（最大厚0.6m）の下に16世紀末頃の遺構面、さらに自然（氾濫）堆積した砂層の下に鎌倉時代以前の遺構面が存在します。畑遺構は、16世紀末頃と考えられる遺構面から砂で埋没した状態で見つかりました。
