文化財センター季刊情報誌【かざぐるま】

2021 冬号

田屋遺跡の発掘調査 （場を変え長く続いた集落）

名手役所主屋及び離れ・蔵復旧整備

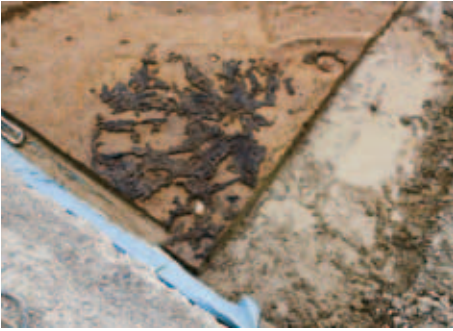
写真2 277 竪穴建物跡(西から)

その多くが東壁にカマドを備えていました。また、炭化した、炭化材を伴った277竪穴建物跡(写真2)が1棟見つかりました。この炭化材は建物の柱や屋根の可能性があり、当時の建物の上部構造を考える手がかりとな

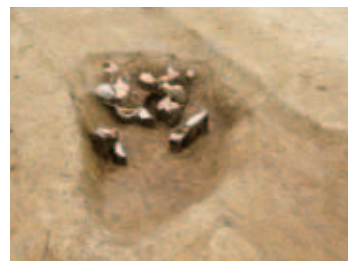
写真3 古代の土器収納土坑(西から)

調査区の北端部からは、多くの須恵器・土師器が埋納された土坑が見つかりました(図2右上、写真3)。土坑からは鉄鉢を模した須恵器や、暗文を施した土師器の蓋や皿などがあります。これらの遺物から、この土坑は奈良時代〜平安時代のものであると考えられます。

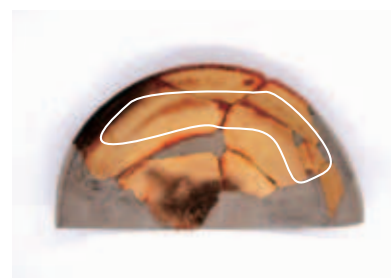
写真5 暗文を伴う土器

一方、67溝から出土した杯は、平らな底に高台(器の底につける輪状の部位)がついているほか、受部が無いことが特徴です。また、写真5は土器埋納土坑から出土した杯の内側ですが、写真の○で囲んだ部分に放射状の模様が薄く見られます。これは暗文といい、古代以降で見られる文様です。

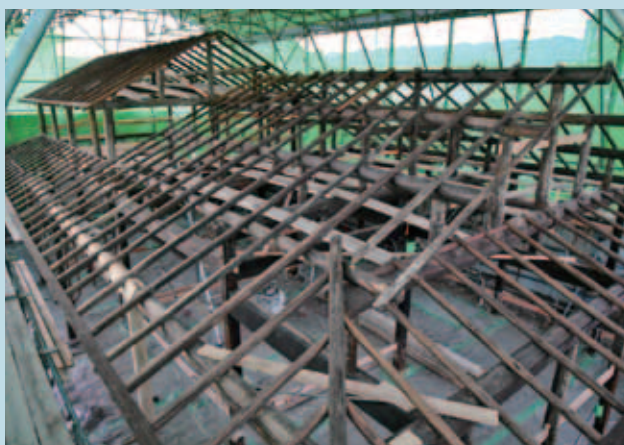
木工事 施工状況（南東からみる）

主屋を組み立て始めた時には、倉庫に保管していた再用柱を礎石に立てても、建物のいたるところで、高さが合致せず、調整の必要がありました。

手がかりとしたのは、全ての柱下面がほぼ真つ平らな加工面となっていた点です。一般的に、礎石に接するこの面は「ひかりつけ」といって、自然石の表面に合わせて

柱の下面を削って、ぴったり合うように施します。しかし、そのような痕跡が認められないため、柱を切り縮めた影響を留意し、基準となる高さを決定しました。

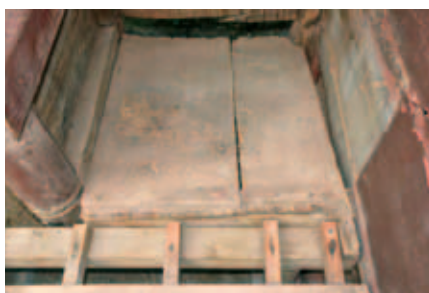
左材巾53cm、右材巾34cm

現在修理を進めている紀の川市の藤崎弁天弁天堂（県指定名勝）は、元禄年間に建てられた三間堂ですが、近年の改変で床が合板張りとなっており、下地もすべて取り替えられていました。分解を進めたところ、江戸後期に新設された脇仏壇の下に、巾53cmの楠の床板が残されていることを確認しました。仏壇より手前側は切断されていましたが、切り残しの状況から、2mほどの長さの板を前後に張り継いだ床であることがわかり、復原を進めています。横嵌め板壁にも最大で58cmの楠板が使われており、建物の大きな特徴となっています。
