# 歩いて知るきのくに歴史探訪

## 根来寺再発見

古絵図で歩く根来寺周辺文化財マップ

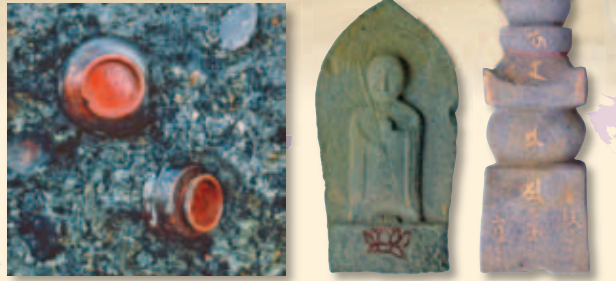
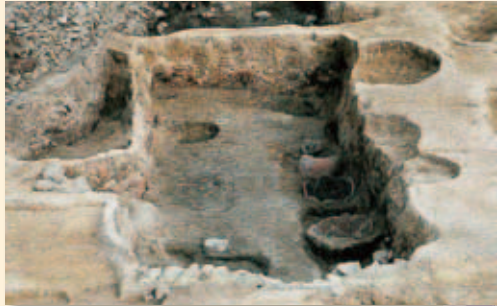
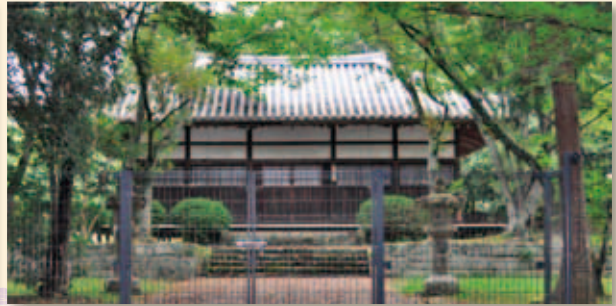
上段左：漆塗梘出土状況（根来地区普通農道整備事業）  
上段中：地藏石仏（県道泉佐野岩出線道路改良工事）  
上段右：一石五輪塔（県道泉佐野岩出線道路改良工事）  
下段右：円明寺御影堂拝殿  
下段左：半地下式倉庫（広域営農団地農道整備事業）

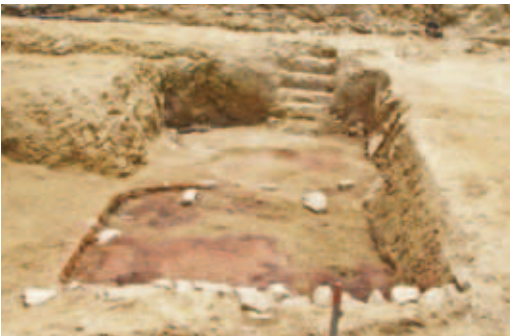
半地下式倉庫（西から）

発掘調査は、平成16・17・22・23年に和泉山脈から派生した丘陵の先端部、現大門から北約280mの旧県会議事堂移転地などにおいて行われました。調査が行われた場所は丘陵頂部から西側への斜面及び斜面の上下に広がる平坦面です。調査では、斜面に階段状遺構を配置し、上段・下段の平坦面には子院を構成する区画溝や石垣、井戸、半地下式倉庫などの遺構が確認されました。また上段から下段にかけての排水施設は計画的に配置され、地形を利用し、子院配置を行っていたことが窺えます。遺物は、半地下式倉庫の瓦礫を含んだ埋土から、組合せ式の鯉瓦の破片が出土しており、1580年代に製作されたものと考えられます。なお、現代整備事業に伴い再調査が行われています。

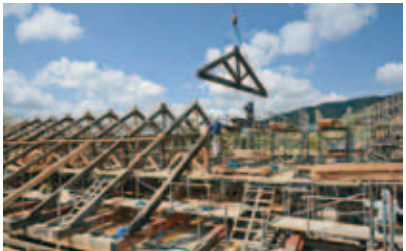
県会議事堂トラス組立

旧和歌山県会議事堂は明治31年（1898）年に和歌山城の濠端（和歌山市一番丁）に建てられました。正面の車寄せなどの細部を寺社建築に用いられる意匠でまとめつつ、小屋組にトラス組を用いるなど近代的な技術も採用している近代和風建築です。明治時代に和風意匠で建てられた木造の府県会議事堂としては現存する唯一の遺構です。

正面の外観は建築当初と大きな違いはありませんが、一度目の移築の際「控室」がなくなり「T」型の平面となり、さらに議場の向きが反転されるなど大きく改変されていることが、昔の県の書類や柱など部材の痕跡からわかりました。今回の移築では建築当初の姿に復元されています。付属棟は現存しませんが、現在鉄板葺きとなっている本館庇で、修理前に使われていた瓦が付属棟のものである事がわかりました。これらの瓦は付属棟の存在を示す唯一の資料として、修理で再利用できなかった部材とともに、地下の免震ビット内に大切に保管しています。

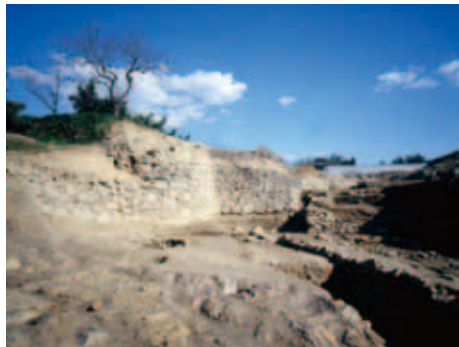
高石垣（西から）

円明寺周辺の盆地部、蓮華谷の谷部とその両側の丘陵部で、昭和63～平成2年に発掘調査が行われました。特に谷部は、土盛りにより敷地を谷の奥に拡張し、高さ4mにも達する城郭を思わせる高石垣などで区画されていました。また深さ約2mの半地下式倉庫も確認され、粘土貼りの四周の壁は真っ赤に被熱していました。本発掘調査で出土した遺物は中国製磁器や国産陶器の他に銭貨、青銅製の錫杖・独鈷とっこ・賢瓶けんびょう・六器などの仏具、鉄砲玉や金メッキを施した刀装具、黒漆で院名や人名を記した漆塗（根来塗）碗などが出土しました。

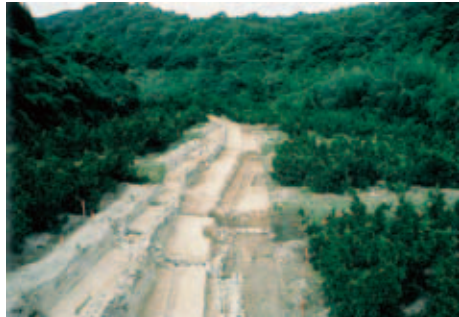
調査区全景（南西から）

蓮華谷のほぼ中央を縦断する農道整備に伴い、昭和59～62年に発掘調査が行われました。この農道は、中世にも存在していた道を踏襲しているといわれ、天正13年の兵火の折に、秀吉軍がこの道を通して山内に押し入ったと言われています。発掘調査で検出された道は、10～15m間隔で石敷きを施し、その道の側溝が基幹水路となり各坊院の排水溝が取りついていました。また半地下式倉庫や井戸なども検出され、院名を記した漆塗碗もまとめて出土しました。

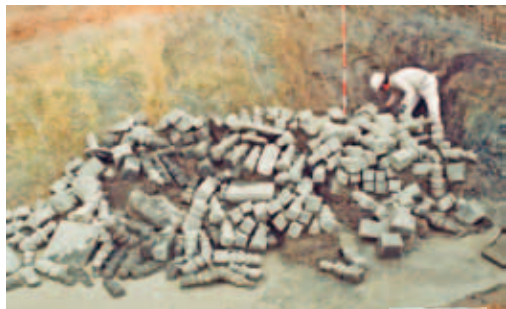
堀SH2の石造物出土状況（南東から）

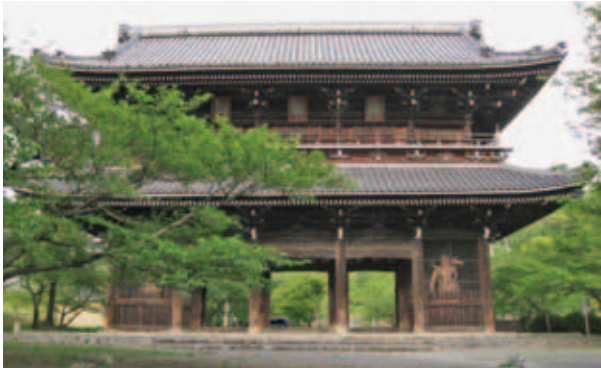
大門（写真：根来寺提供）

天正の兵火前の規模は不明ですが、現在の大門は、初重・二重とも桁行五間、梁間二間とする大規模な五間三戸、二階二重門です。弘化2年（1845）に棟上げ、嘉永5年（1852）に竣工しました。初重は、中央三間は扉を入れずに吹き放し、両端間には仁王像を安置しています。二階には釈迦三尊像と十六羅漢像が安置されています。近世末の建物ですが、大寺院の表門にふさわしい堂々とした門です。この大門建立をもって江戸時代の根来寺復興事業が終了しました。

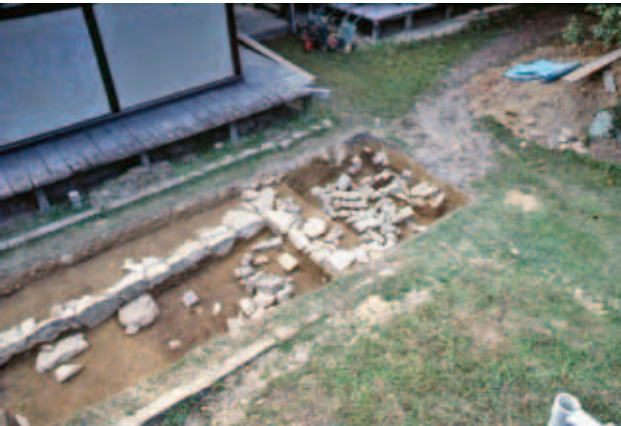
円明寺周辺調査状況

平成元年（1989）に円明寺境内の発掘調査が実施され、木枠組の井戸や両側に縁石を伴う約15mの道や基壇が検出されました。検出された道の周辺には多量の五輪塔・地藏尊・宝篋印塔などの石造物が集中して出土しました。また、御影堂の前庭の石燈籠に刻まれている年号から元和8年（1622）以前には復興されていたと考えられます。

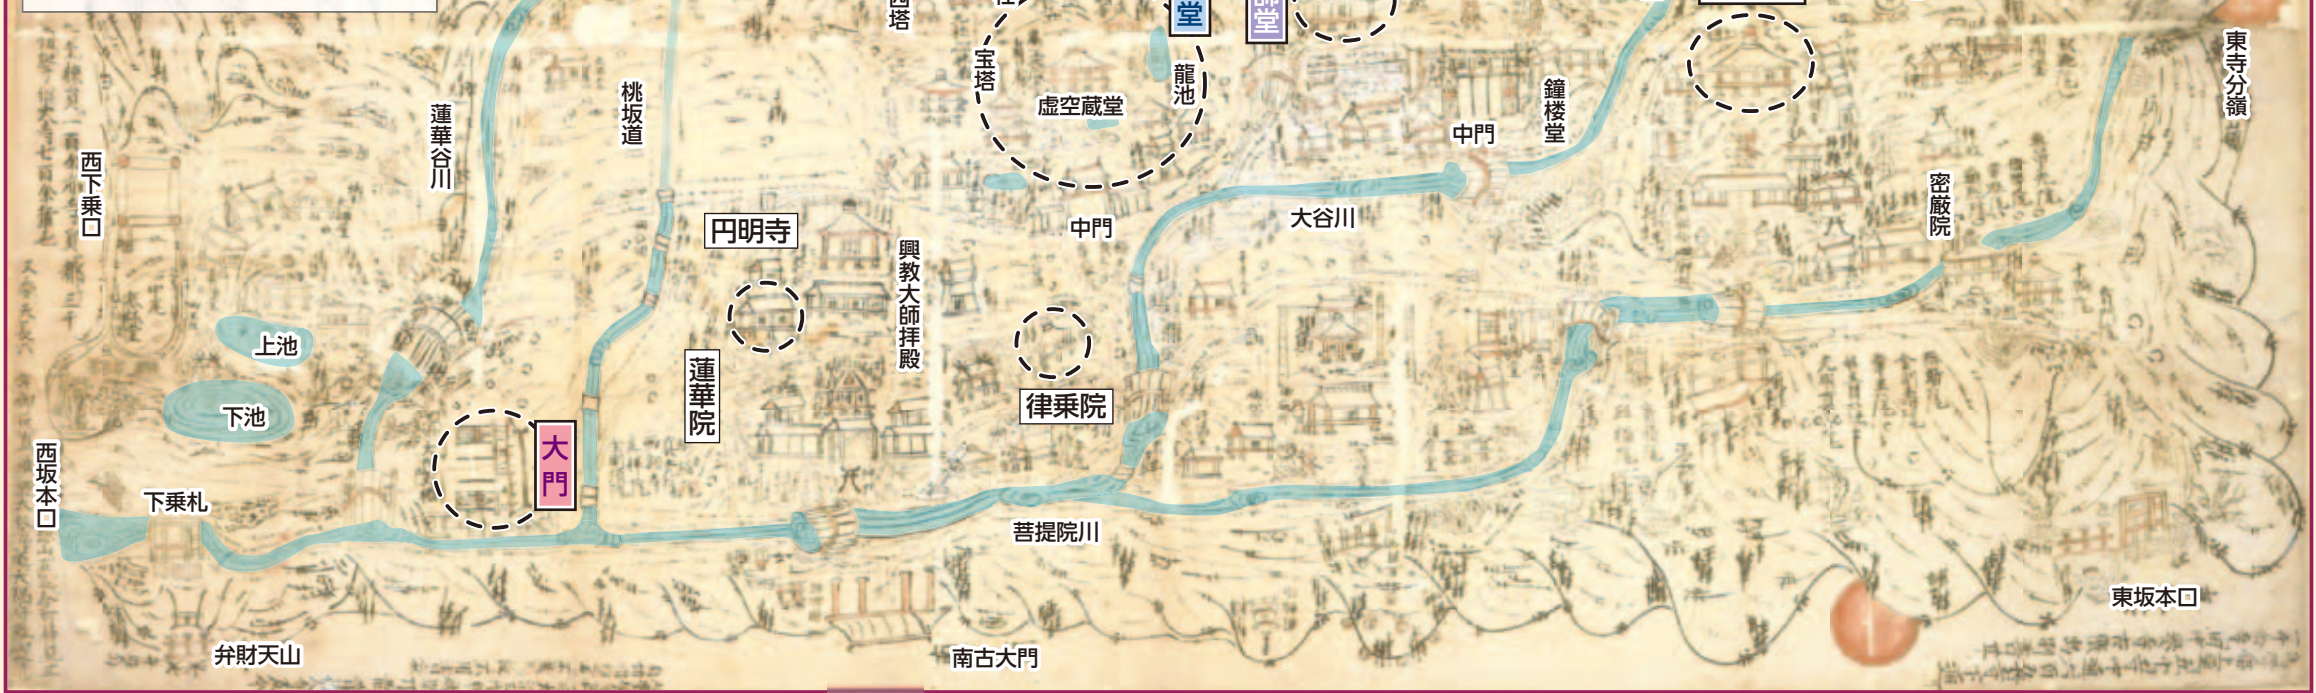
根来寺伽藍古絵図は、室町時代後半（16世紀）頃の根来寺最盛期の境内の様子を描いた絵図です。図中に「興教大師拝殿」の文字があることから、覚鑊に大師号が追贈された元禄3年（1690）以降に制作されたものと推測されます。当時、争乱の中で根来寺の境内の範囲を主張する目的もあったと考えられ、北の境界は和泉山脈中腹の押川集落付近の金剛童子社を含み込む形で描かれています。絵図の右端に、日輪（太陽）と月輪（月）を描き、多くの人物描写もみられることから、参詣曼荼羅図的な要素をもつものと考えられます。

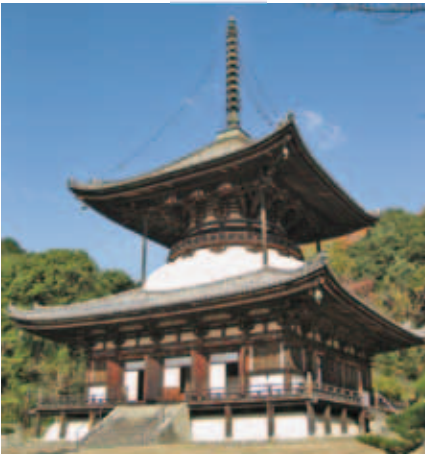
大塔（写真：根来寺提供）

大塔は、一辺15m、高さ37mのきわめて規模が大きい多宝塔です。一般の多宝塔は下層の柱間は三間ですが、大塔は五間あり、内部に柱を円形に配置して内陣・外陣に区画されています。このような平面を大塔形式と呼びます。金剛界曼荼羅から、大塔は真言密教の主、大日如来であるとされています。内陣は胎藏界曼荼羅の中心、中台八葉院が仏像によって立体的に表現されています。

戦前の解体修理で発見された墨書から、文明12年（1480）頃に着工し、明応5年（1496）に心柱を立て立柱式が行われ、その後工事が続けられ、天文16年（1547）に67年の歳月をかけて完成したことがわかります。

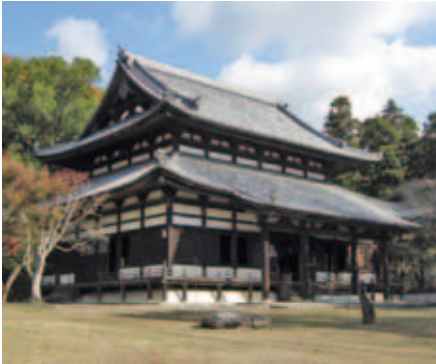
大伝法堂（写真：根来寺提供）

大伝法堂は、室町時代の丈六仏三体を安置する桁行三間、梁間二間、裳階付、入母屋造本瓦葺の風格のある大堂です。大伝法堂は天正の兵火を免れましたが、秀吉は京都に寺を創建するために、三尊像とともに大伝法堂を解体し搬出しました。しかし、寺の建立は実現せず、大伝法堂の部材は積まれたまま朽ち果てたといわれています。この後三尊像は根来寺に戻りましたが、堂の建設は遅れていました。再建は紀州徳川家八代重倫と母を大旦那として進められ、文政7年（1824）に棟上げが行われ、同10年に三尊像の修復が終わりました。

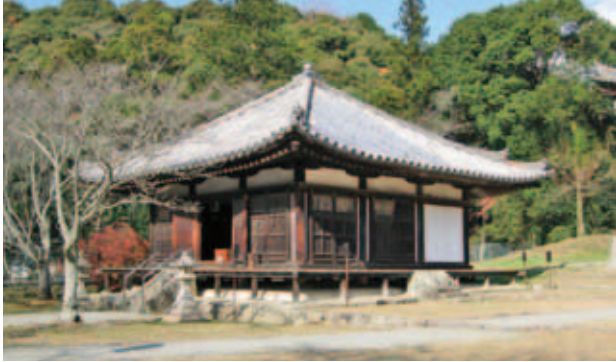
大師堂（写真：根来寺提供）

大師堂は、大塔の南西に建つ桁行・梁間とも三間の宝形造本瓦葺の小規模で簡素な建物です。内部は後方に寄せて来迎柱を立て、仏壇を構え、春日野子に弘法大師像を安置しています。この弘法大師像は明徳2年（1391）に開眼供養が行われました。大師堂の建築年代を明らかにする棟札などの資料は確認されていませんが、長く延びた舟肘木などの形式は室町時代中期の特色を示しており、本尊像開眼と同じ頃に建てられたと考えられます。大塔とともに、天正の兵火を免れた数少ない建物です。
