## 大門：江戸時代

## 中門跡（中門再建事業に伴う発掘調査）

## 東塔跡（東塔再建に伴う発掘調査）

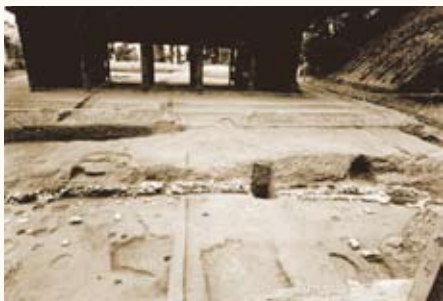
大門は当初、現在地よりも下方の谷にあり、結界を示す鳥居の形であった。その後、二重門形式へと変更され現在の位置に建て替えられた。大門解体修理に伴う発掘調査では、元禄元（1688）年の大門焼失に伴う火災層が検出され、基壇下からは鎮壇・地鎮遺構が見つかった。地鎮遺構には賢瓶けんびんが、鎮壇遺構には輪楯りんけんが埋納されていた。大門背面の調査では小坊跡が発見されている。

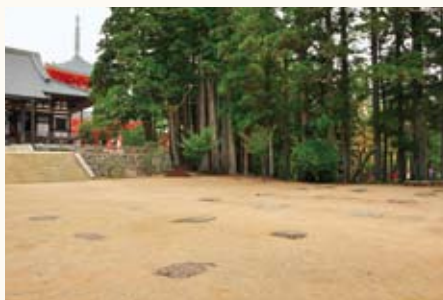
現在は、中門の礎石が残るのみであるが、中門再建事業に伴う発掘調査では、平安時代から江戸時代末期に至る中門の変遷が確認された。平安時代には道路遺構を確認し、当時壇上にあった中門へ至る道路の可能性が高い。また安永・文化・天保の火災痕跡や、各時期の中門再建痕跡を確認している。中でも文政再建時に伴う途中作業面の存在や、大規模な盛土からは、当時の再建事業の規模の大きさがうかがい知れる。

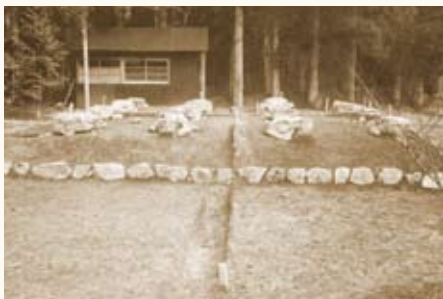
東塔跡はその再建に伴って発掘調査が行われた。再建前の基壇上面には、3間等間隔に割り付けられ内側に4基の礎石が存在しており、建立時の足場跡も確認されている。伽藍において広範囲に確認されている大永元（1521）年の火災層がここでも確認され、大火の規模がうかがえる。また、室町時代には大規模な削平がみられ、大火後荒廃した伽藍から土砂が運びだされたと考えられる。

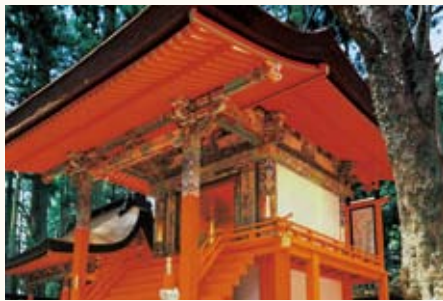
## 山王院本殿：室町時代

弘法大師空海が高野山を開創するにあたり、まず初めに現在の地へ丹生明神と高野（狩場）明神かんじょうを勧請したとされている。本殿2棟はともに一間社春日造で、丹生・高野明神を祀る。総社は三間社見世棚造で、十二王子、百二十伴神、麻利支天を祀る。大永元（1521）年の大火による焼失後、大永2（1522）年に建てられた現在の建物の外部は、彫刻や彩色で華やかに彩られている。

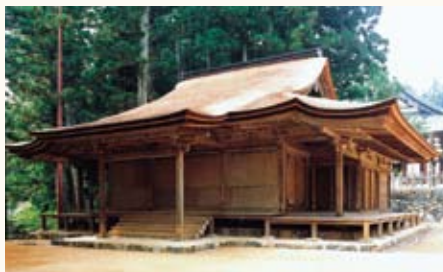
## 不動堂：鎌倉時代

不動堂は元々「一心院」の建物で、一心院谷に現存する金輪塔付近に建っていたが、明治41年の道路拡張に伴い、現在の地に移築された。平面、外観共に複雑な形をしており、四隅の軒の納まりがすべて異なるため、4人の大工が四隅からバラバラに作ったとも言われている。建ちが低く、優美な姿をした住宅風の建築である。

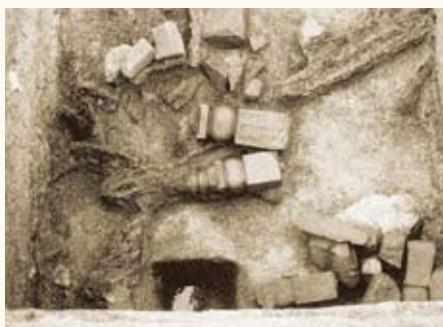
## 大乗院跡駐車場整備事業に伴う発掘調査

江戸時代の子院跡「金勝院」「正徳院」に関連する石垣、溝が検出されている。また、室町時代では大永元（1521）年の火災層と、それに覆われた形で多くの一石五輪塔いっせきごりんとうが出土した。高野山では一石五輪塔は主に奥之院地区のものとされるが、山内地区でも一石五輪塔が存在することから、各子院で独自に行われた石塔供養の存在がうかがわれる。
