歩いて知るきのくに歴史探訪 ～高野山再発見～

古絵図で歩く高野山文化財マップ-山内地区-

発行：財団法人和歌山県文化財センター(〒640-8404 和歌山市湊571番地1)

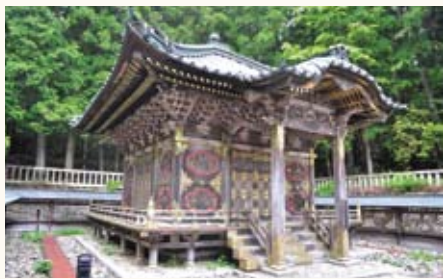
徳川家霊台：江戸時代

寛永18(1641)年に聖方の東照宮として建てられた。方三間、宝形造、銅板葺、正面一間に向唐破風の向拝が付いた同形式の建築が二棟並び、それぞれ家康と秀忠を祀る。外部は彫刻で飾り立てられ、内部の壁面は障壁画や彩色で彩られている。また、内部に納められた厨子は、蒔絵や鈔金具の技法の限りを尽くして荘厳された傑作である。
