地宝のひびき

報告資料集

地宝のひびき ―和歌山県内文化財調査報告会―

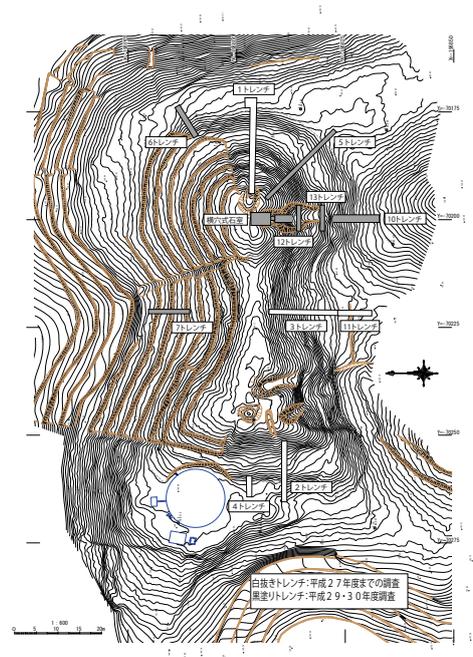
図 2 天王塚古墳調査区配置図

平成 29 年度の調査では、後円部トレンチ（5tr）で墳丘テラス、後円部（5・6・10tr）と前方部のトレンチ（7tr）で墳丘裾を確認した。墳丘の形状は、平成 27 年度の調査成果と合わせて、全長 88m、後円部の高さ 10.1m、直径約 44～48m の前方後円墳に復元でき、後円部及び前方部ともに 2 段築成であった。墳丘は、1 段目テラスまでは地山岩盤を削り整形し、2 段目以上を盛土により構築していた。また、後円部南側（10tr）と前方部北側（7tr）では、岩盤が検出されず、この部分では墳丘は裾部から盛土により構築されていた。これらの箇所では古墳築造時の基盤となる地層から、多量の弥生土器が出土しており、弥生時代後期にこの場所が利用されていたことが判明した。

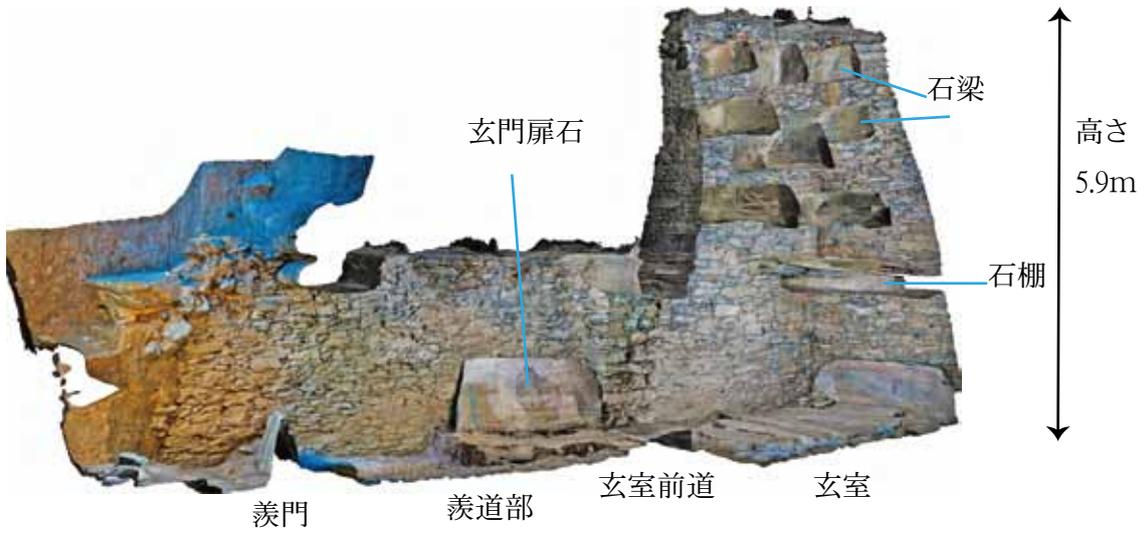
写真 2 横穴式石室調査写真

①羨道部 (南から) ②玄室奥壁 (南から)
③玄室床面 (北から)

石室は、結晶片岩の割石積みで、玄室主軸長 4.32m、玄室幅 2.98m、玄室高 5.9 m、玄室前道幅 0.86m、玄室前道長 1.03m、羨道長 4.83m、羨道幅 1.55m を測る岩橋型横穴式石室である。

玄室高 5.9m は、熊本県大野窟古墳の横穴式石室（高さ 6.48m）に続く国内 2 番目の高さである。玄室の奥壁及び側壁には岩橋千塚古墳群で最大の石棚 2 枚と垂直石梁 8 本が架構される。玄門と羨門は扉石（板石）により閉塞される。玄室床面には、板石 8 枚が散乱していた。板石の一部には、U 字状のくり込み加工が施されており、組み合わせで遺骸を置く施設として使用されたと見られる。

玄室床面は、玉石を含む攪乱土の下に岩盤を検出した。排水溝は、玄室両側壁沿いと中央に岩盤を掘り込み設置され、玄室南側から羨道部の下を通って墳丘の外に延びている。

に約 2m 堆積した埋め戻し土と流土を取り除き、54 年ぶりに横穴式石室内部の状況を確認した。石室内部には、羨道部の一部に埋め戻し土が流入していたが、大きな損傷等は見られなかった。

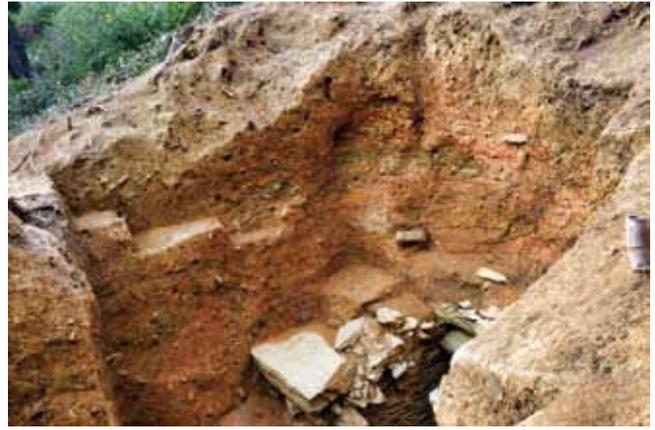
A: 羨門上部 北壁・西壁 盛土

精査の結果、横穴式石室羨門上部北壁の墳丘盛土は、厚さ 15～20cm の単位で暗灰黄色シルト層と黄褐色粘質土が互層に積み上げられていた。この盛土は、羨門上部の東西壁面では、石室羨門外側の石積みのある範囲で確認することができ、それより南の前庭部側の盛土とは、盛土の単位や傾斜方向が異なっていた。両者の盛土の接点にあたる箇所は攪乱により不明瞭であるが、石室裏込め部分と前庭部で墳丘盛土の積み方が異なることを確認することができた。

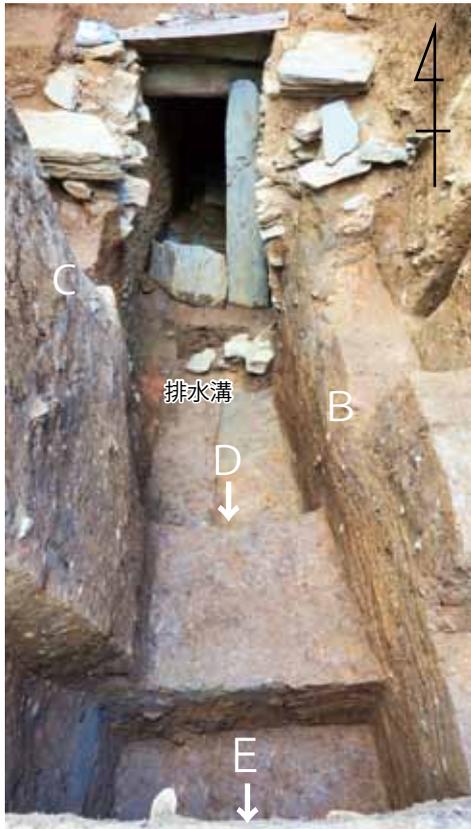
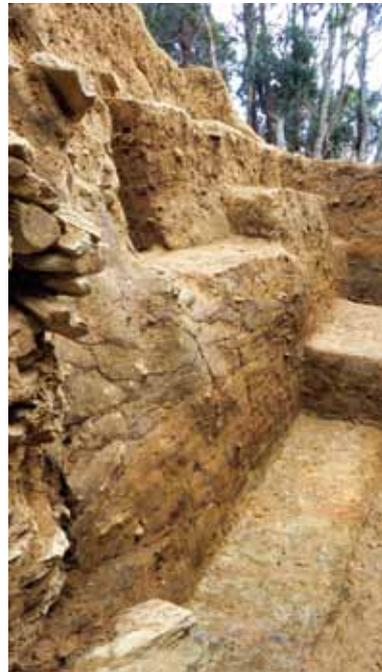
B: 前庭部 東壁

前庭部東壁の精査では、地山岩盤の上に厚さ 4～10cm の単位で水平に積まれた断面縞状の盛土が、石積際から前庭部トレンチ南端まで施されている状況を確認した。前庭部中央に残した畦の土層の観察では、この縞状の盛土を切る 2 度の掘込みの痕跡を確認した。さらにこの掘込み内部の土の堆積状況から、墳丘盛土を掘込んだ後、人為的に埋め戻されたことが想定でき、掘り込みが盗掘によるものではなく、埋葬に伴う墓道の掘削とその後の埋め戻しの痕跡と判断した。また、前庭部西壁や南壁の土層断面にも、対応する掘込みの痕跡が確認できた。一方、前庭部トレンチの南側で第 1 テラス付近に設けたトレンチ (13tr) では、墳丘盛土に人為的な掘込み痕跡が確認できないことから、墓道の掘削が墳丘裾からではなく第 1 テラス付近からであったことが想定される。

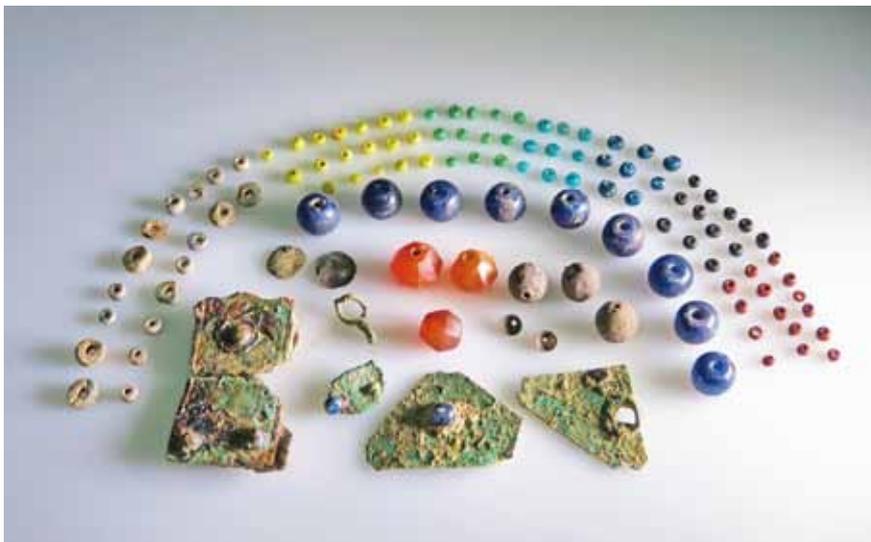
写真4 横穴式石室出土遺物の一例

持ち帰った土を 5mm と 1mm メッシュの篩いにかけての結果、須恵器(装飾付器台・坏)・鉄鏃・小札・玉類・金銅製品など、これまで確認されていた器種に加え、金銅装胡録金具や岩橋千塚古墳群で初の出土例となるガラス玉を埋め込んだ金銅製冠（又は飾履）の破片も多量に確認することができた。また、玉類に関して

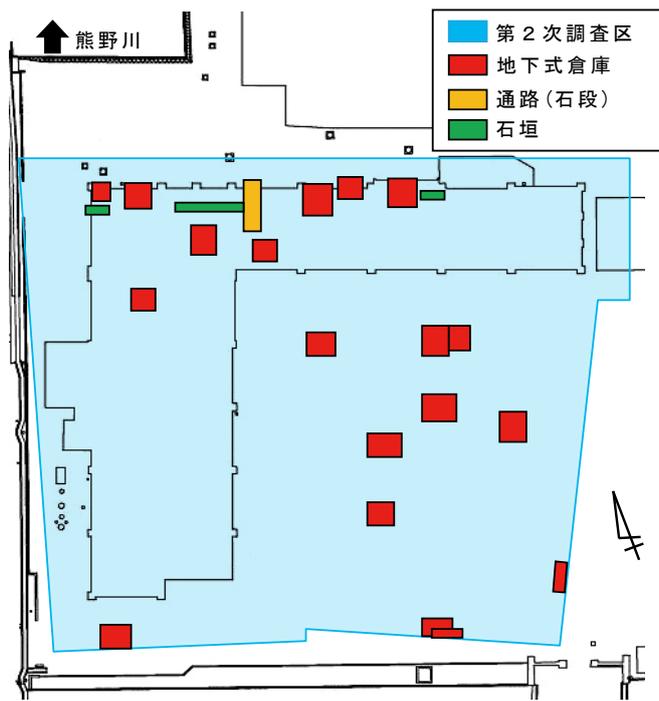
図2 第2次調査の主な遺構位置図(中世)

平安時代末から室町時代にかけての多数の遺構が重複して存在する。検出した遺構は、掘立柱建物、地下式倉庫、大型土坑、通路、石垣などがある。

地下式倉庫は、重複、造替えを含めて24基確認している。いずれも地面を1m程掘りくぼめた2m×3m前後の平面規模を有する。大別すると素掘りもしくは壁土を貼り付けた「方形竪穴建物」と石積みで壁面を構築した「石積み地下式建物」の2つのタイプが見られる。いずれも類例から倉庫跡と想定される。

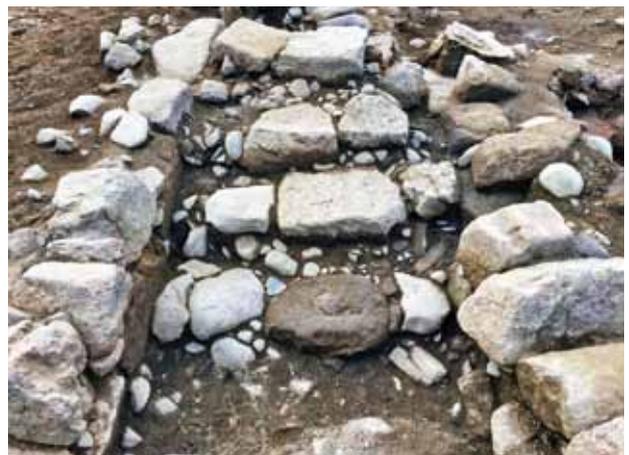
写真3 通路(石段)(北から)

通路は、調査区北端部で確認されており、石階段を伴い、調査地北側を流れる熊野川に向けて下っている。通路幅は約 1.2 m で、小規模なものである。通路両脇は石積みされている。

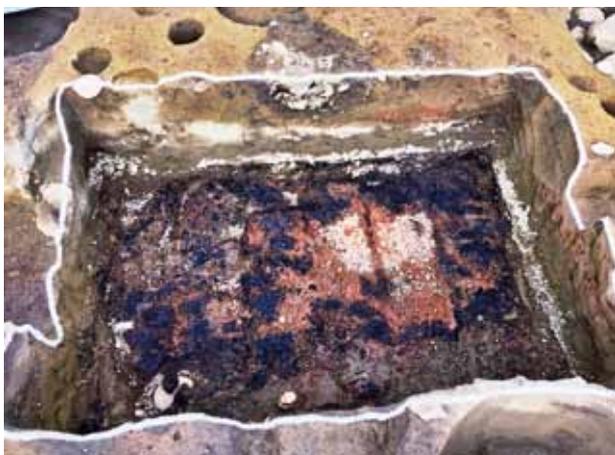
写真4 地下式倉庫(方形竪穴)(北から)

方形竪穴建物は、上屋建物の構造により、さらに分類できる。1つ目が土台建物で、素掘りの方形竪穴の底面に石を並べるもしくは小礫を敷き詰めることにより、建物の根太を受ける。素掘り小礫敷きのものの一つで火災により焼失したことで炭化材が残存しており、上屋建物の構造の一端が窺える。四隅に上屋を受ける柱があり、床面は厚さ約5cmの小礫を敷き詰め、0.6m間隔で根太を渡し、それに直交する形で床板が貼られている。

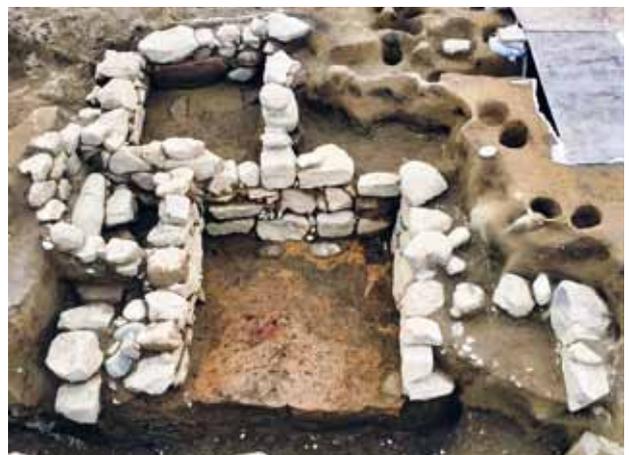
写真5 地下式倉庫(石積み)(北から)

石積み地下式建物は、本体部と一段浅い突出部からなり、壁を石積みしたものである。本体部分は突出部に比べて、一段低い。底面や石積み壁面などには、黄橙色の粘土が貼られている。突出部は、荷物昇降用のステップと考えられる。造り替えが行われたものも見られる。

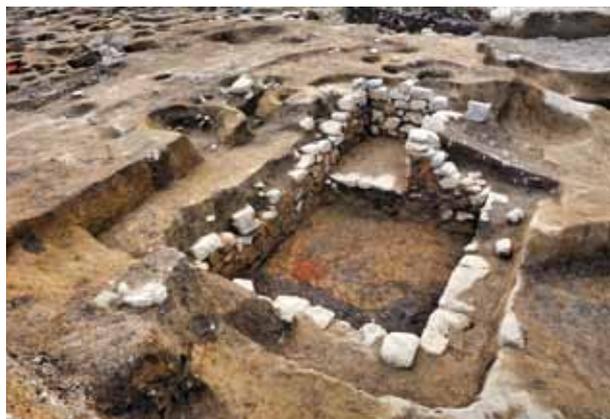
写真7 地下式倉庫・石積み (北東から)

残念ながらこれまでの調査では、港のメイン施設である船着場や護岸は確認されていないが、これらの確認された遺構や遺物から本遺跡の性格は港である可能性が高い。地下式倉庫が物資を蓄える倉庫、掘立柱建物は湊の管理施設などで、鍛冶や鑄造を行う工房も備える。船着場は、通路を下った先の川原周辺に存在したと想定される。これらの遺構が整然と配置されており、計画性をもって造られた港の構造が明らかとなってきた。

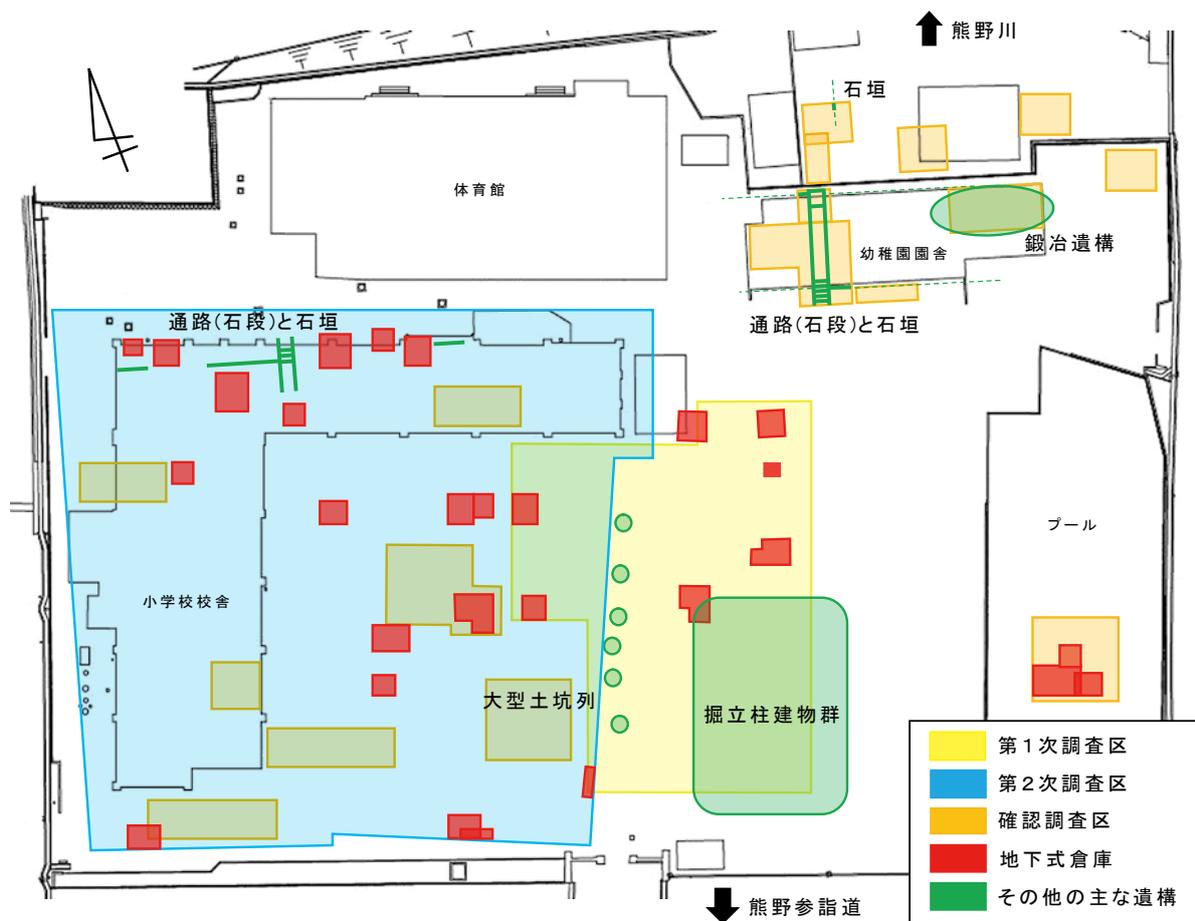
図3 第2遺構面（平安時代末～室町時代）の主な遺構分布図（遺跡全体）

平成 27 年以降に実施した発掘調査成果から遺跡全体の遺構の配置を見ると、南側の微高地に掘立柱建物、地下式倉庫、大型土坑があり、川に近い北側の斜面地には石垣で区画された敷地が段状に造成されている。川に近い北側敷地では、地下式倉庫や鍛冶遺構が確認されており、その間に熊野川へと下る通路（石段）が設けられている。

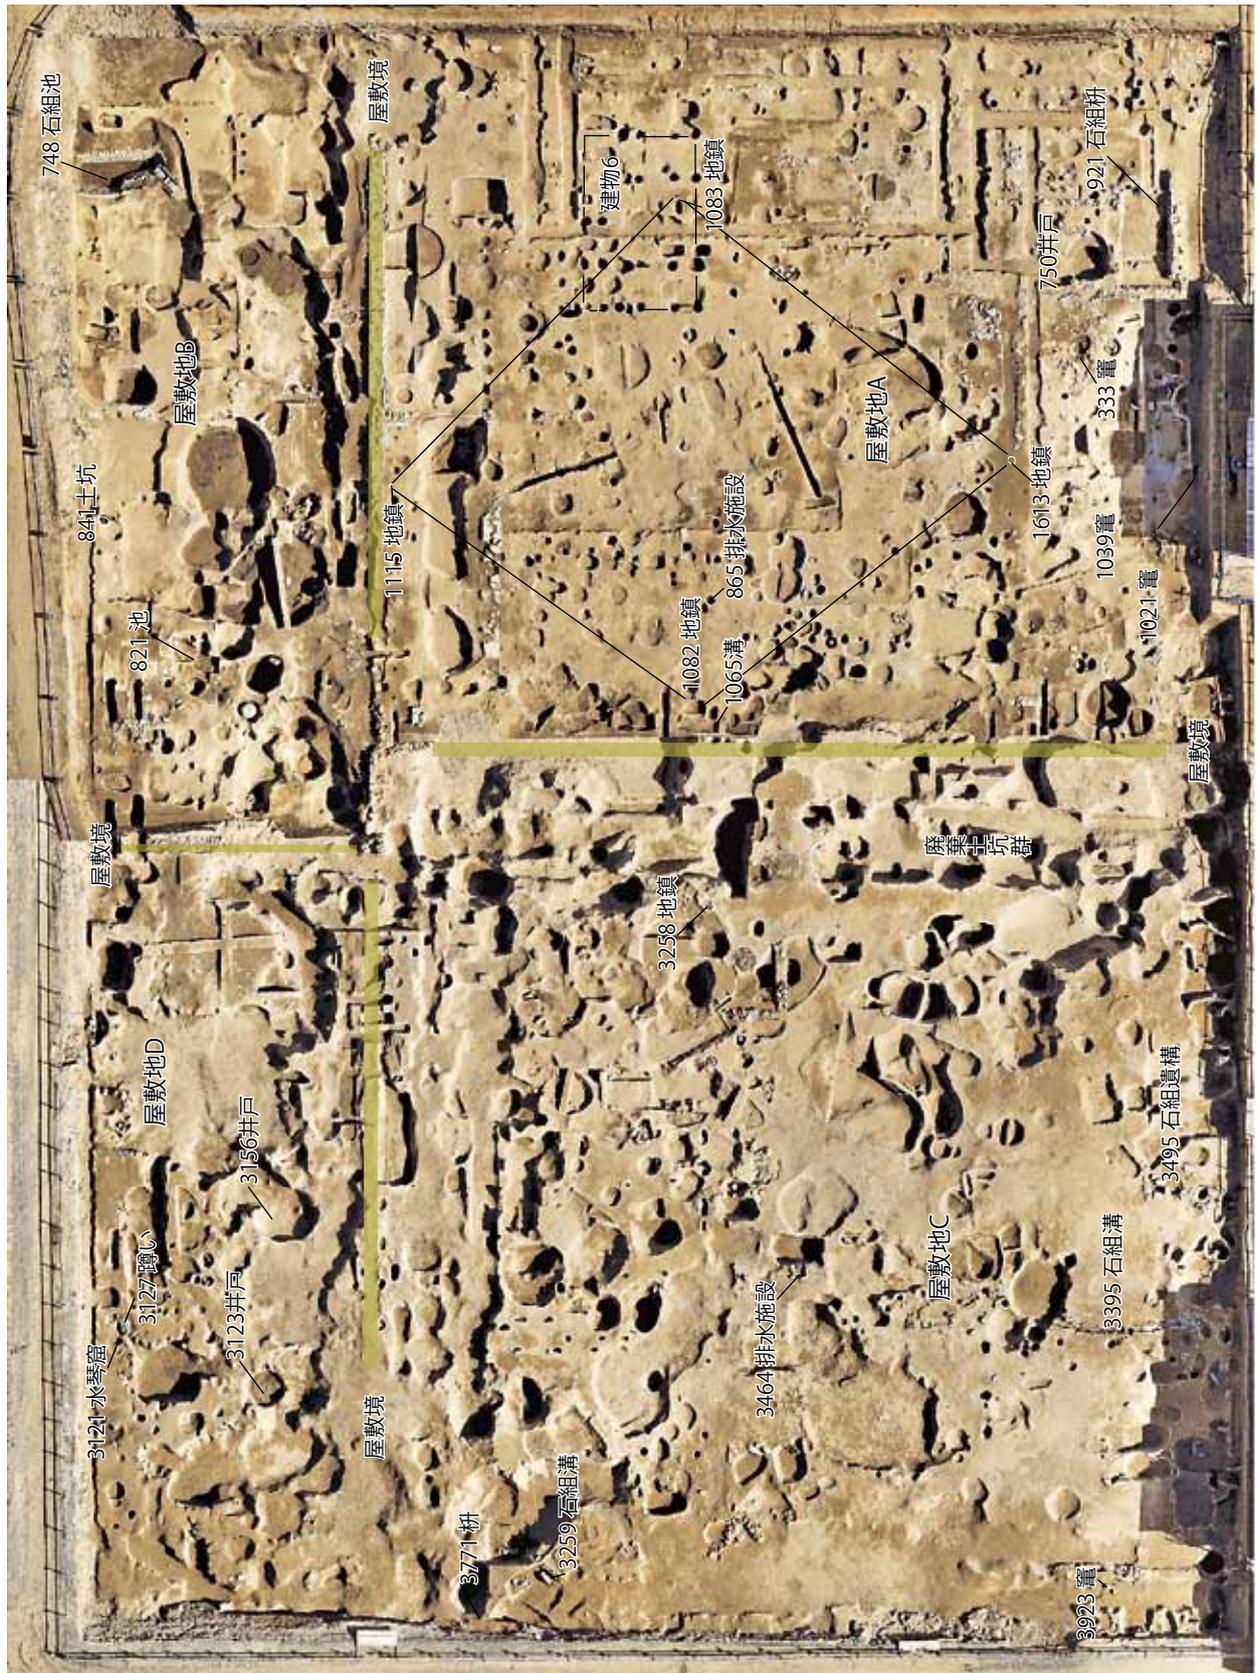
写真2 1・2区 近世(第3面)遺構全景

地 A～Dからは礎石建物・井戸・池・溝・土坑や、土塀基礎の石列などの屋敷地境に関連する遺構を検出した（写真2）。

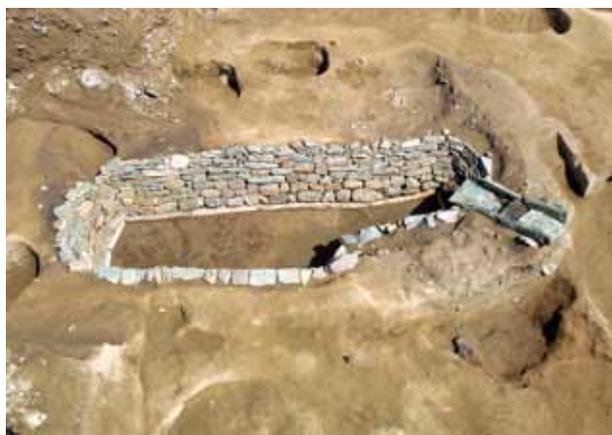
写真5 第3面 748 石組池 (西から)

1区北側の屋敷地Bは、敷地裏手の庭部分にあたり池・井戸・廃棄土坑群等を検出した。池は石組池（748池）（写真5）と漆喰池（821池）の2基を検出した。748池の規模は、南北約5.5m・東西約2m、深さ約1mである。長楕円形で南側で細くくびれ、南端に緑色片岩の板石が階段状に組まれた給水口がみられる。石材は大部分が緑色片岩であるが、基底部のみ砂岩が用いられる。砂岩の下は、池底部との間に空間があり元々、胴木が敷かれていた可能性が考えられる。

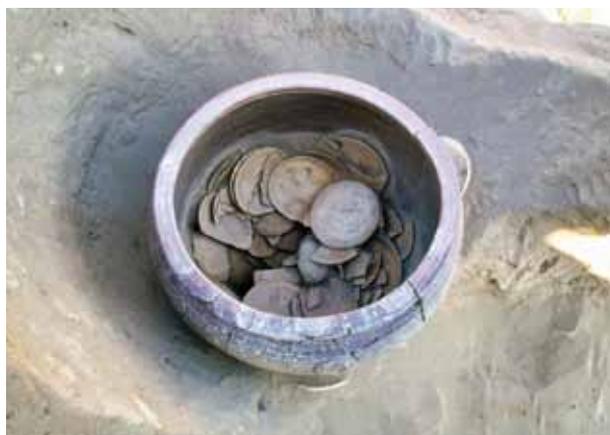
写真6 第3面 841 土坑 (北から)

そして調査区北端中央で 841 土坑を検出した (写真6)。土坑内には甕が据えられ、甕内には 30 枚以上の土師器皿が納められていた。加えて土坑底面には甕の底部に沿うように土師器皿が置かれており、地鎮に伴う遺構と考えられる。

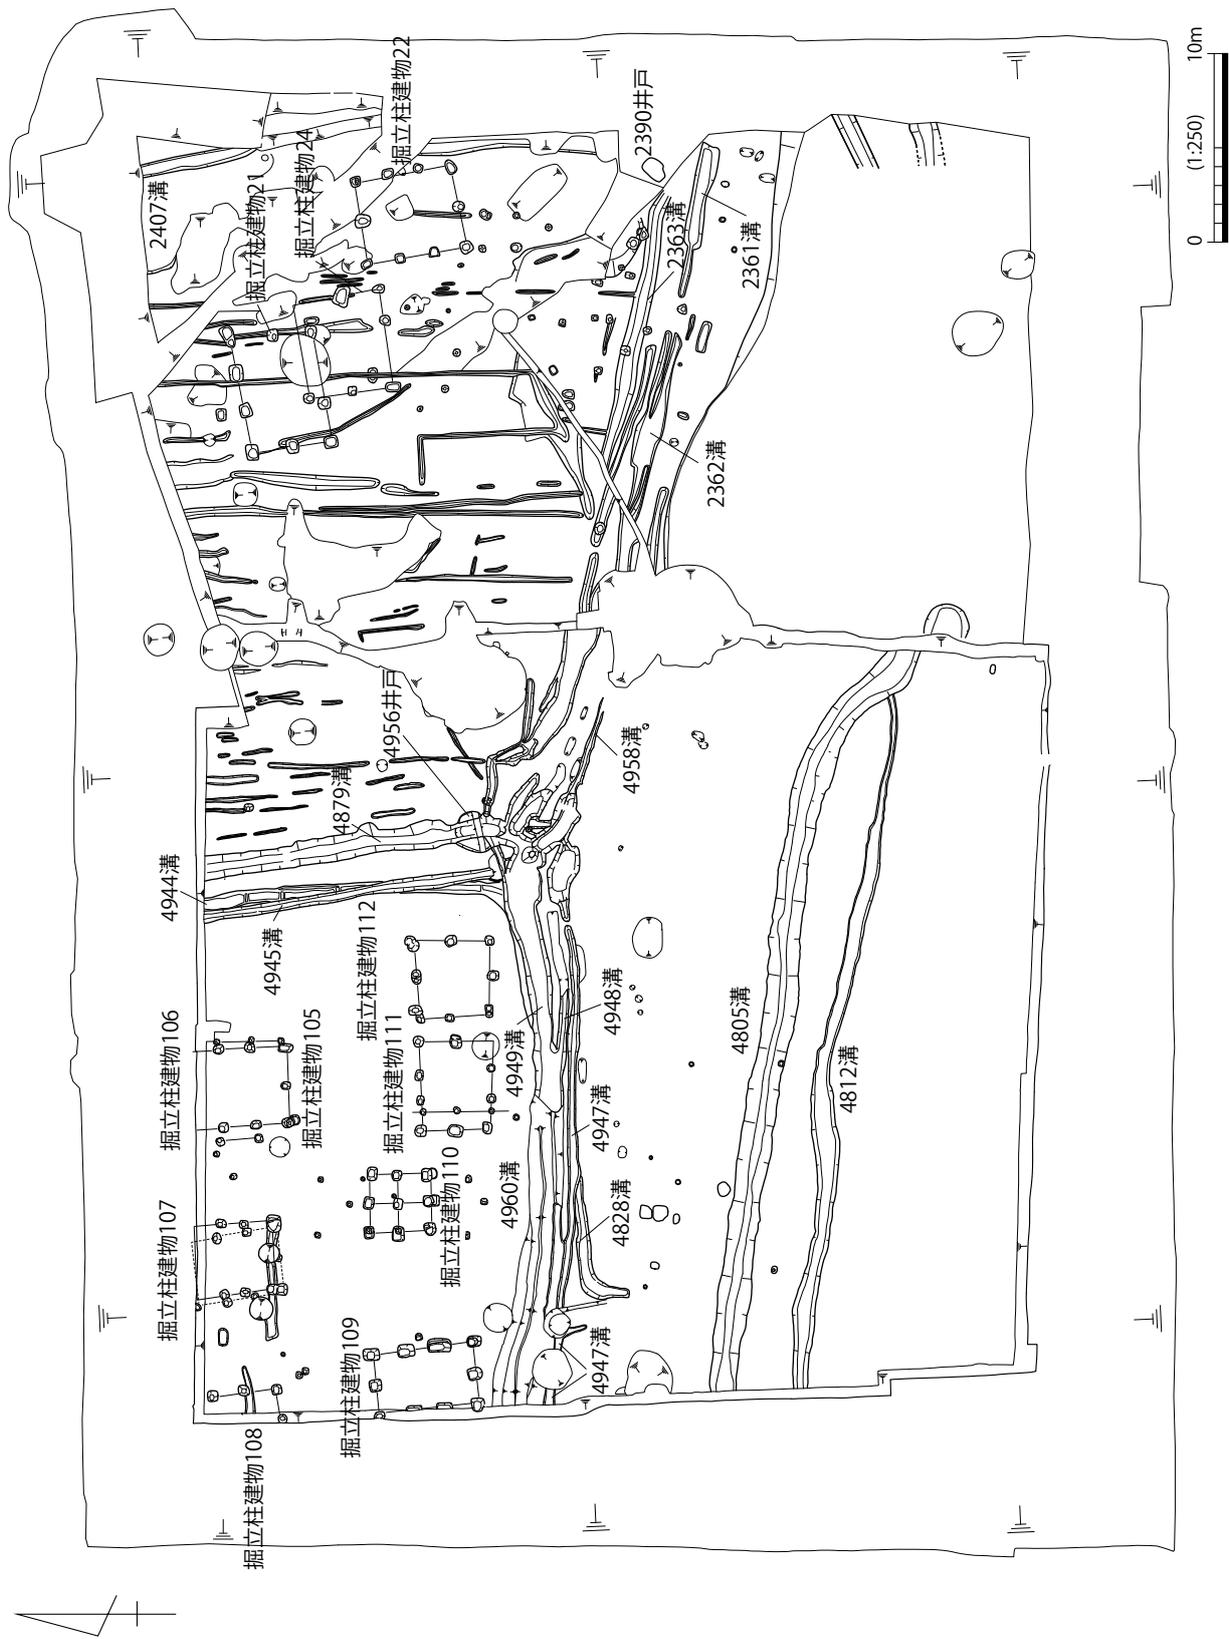
図3 古代（第9面）遺構全体図

古代では掘立柱建物群を検出した。周辺からは複弁蓮花紋軒丸瓦や平瓦も出土しており、公的な施設の可能性も考えられる。このように近世のみならず古代に至るまでの様相が明らかになったことは大きな成果といえよう。

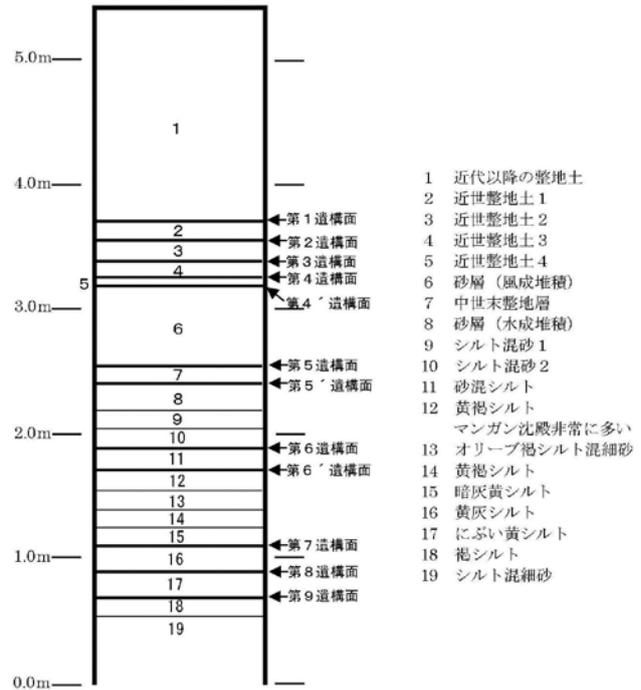
図3 基本層位

江戸時代の遺構面の下は、自然堆積（風成堆積）した砂層（第6層）で、その下に16世紀後半から末頃（織豊期）の遺構面が複数面形成されている。

第5遺構面以下は、中世の耕作面が続き、上方の面は畝として、下方の面は水田として土地利用されていたことが窺える。マンガン沈殿が著しい第11・12層上面を第6（第6'）遺構面として調査を行っている。その下部にも水平堆積した層位（水田面）が続くが、古代の遺物を包含する第15・16層の下面をそれぞれ第7遺構面、第8遺構面としている。また、第17層下面は古墳時代以前で第9遺構面として調査している。第19層はシルト混じりの細砂層で、湧水により崩落を繰り返す安定しない層位であり、これより下位には遺構面は存在しないと考えられる。

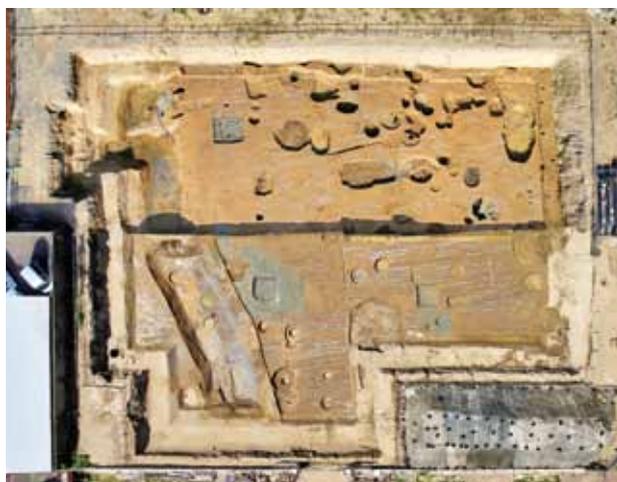
写真3 3・4区 室町時代の耕作痕

第6遺構面 **第6'遺構面** 15世紀頃の耕作面であると考えられ、水田の耕作溝や畦畔などを検出した。耕作溝の方向は東西方向と南北方向のものが交差する状態で検出している。第5遺構面との間に存在する面は、畠として利用されていたと考えられる。

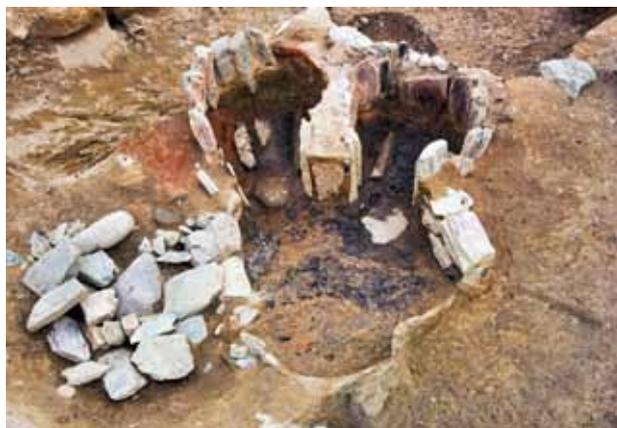
写真6 4区 江戸時代の半地下式竈

1区で検出した地下式倉庫は石積みで、かなり破壊されているが、長さ5m、幅2mで、深さ0.7m残存していた。使用していた石材には城の石垣に使用するような大きなものが多く、矢穴や刻印が認められる。4区で検出した半地下式の竈は2基並立するもので、2基とも直径約0.85m、深さ0.7mと大型のもので、よく似た構造の竈が兵庫県伊丹郷町遺跡、姫路城下町遺跡などで見つかっている。大型の竈は炊飯用の竈とは異なり、大量の湯を沸かすのに利用されたと考えられており、兵庫県で見つかっている竈は、酒造りや醤油造りに利用されたと評価されている。

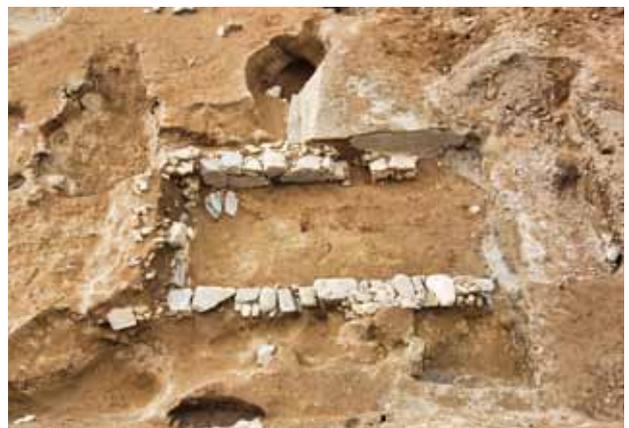
写真7 1区 江戸時代の地下式倉庫

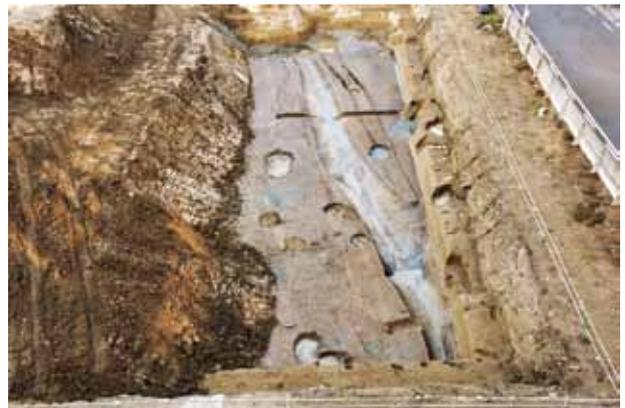
写真10 弥生時代の水路

調査では、散発的に弥生時代の土器や石鏃、サヌカイト剥片などが出土しているが、4区の第9遺構面において古墳時代の溝の下部で検出した弥生時代中期と考えられる溝は、規模が幅2.5～3.5m、深さ約0.6mあり、一直線に延びることや自然流路に見られるような流れ堆積がないことから、水田耕作に伴う水路の用途が考えられる。この面の標高が1m未満であるものの、和歌山城跡周辺においても弥生時代中期頃にはすでに開発され、直近に集落が存在していた可能性がある。

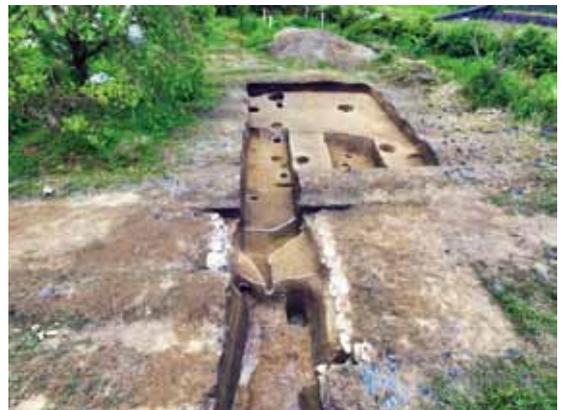
写真3 5次調査調査地点1（北より）

調査地点1では、平行する溝15及び溝16を検出した。溝15については、溝16に流れ込む溝が検出されている。この溝の両側には、対応する二対の杭跡が確認されており、溝16の流量管理を目的とした堰状の役割を担ったと考えられる。東西方向に走る溝16については、トレンチ設定の規制により、全体像を把握することはできなかったが、幅5m以上・深さ約80～100cmを測る。これらは、安宅氏居館跡の内部を区画する溝と考えられる。溝15と溝16は、連結する溝の存在からも同時代に機能していたことが想定されるが、さらにそれぞれの埋土から出土した備前焼すり鉢の破片が接合したことから、廃絶時期も同じであると考えられる。備前焼すり鉢は、16世紀半ば～後半代のものとみられる。

また、トレンチの南端部には、素掘りの井戸1が築かれている。井戸1の埋土からは、礎石と考えられる平石とともに、白磁、備前焼や瓦が出土している。溝15内の柱穴の性格については、検討課題だが、埋土より中世土師皿や碎片となった銅銭が出土する。

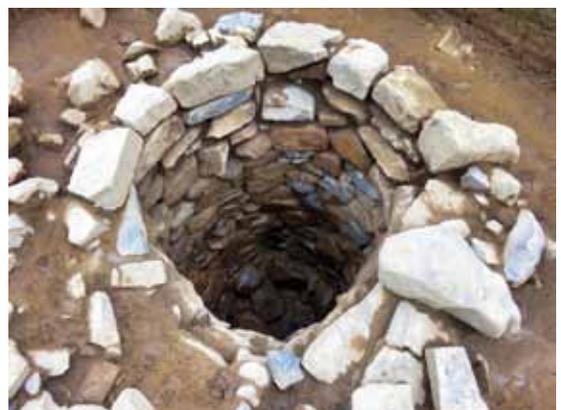
写真4 5次調査調査地点2 井戸2

調査地点2では、石組みの井戸2が検出された。石組み内法約122cm、石組み（裏込め含む）約255cm、掘形は現状で約380cm以上、深さ約220cmを測る。井戸2からは、16世紀後半から17世紀初頭～前半の遺物がおもに出土し、本城跡の廃絶時期を考える上で貴重な資料である。

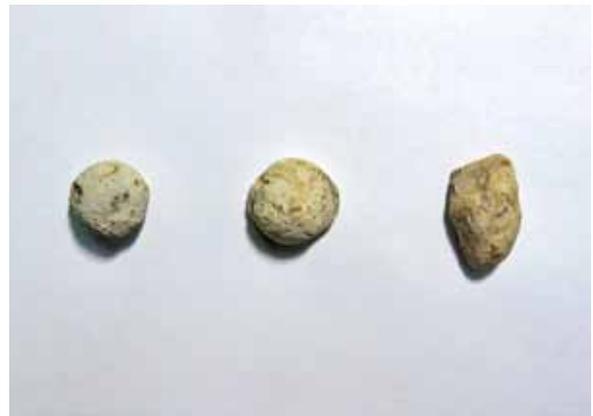
写真 5 鉛製鉄砲玉

そのほか、県内では類例が乏しい鉛製の鉄砲玉が3点出土している。そのうち1点は、断面半円状を呈しており、発射された痕跡と捉えることができる。資料は、大きく変形しているため、安宅本城跡出土資料の平均値をとることは難しいが、直径約 1.2cm、重量約 8～10g 程度が想定でき、この規格性を持つ鉄砲玉を用いた鉄砲は、二匁五分（9.375g）の鉄砲玉を使用する「小筒」と呼ばれるもので、最も小型の火縄銃といわれる [北野 2018]。このことから、県内出土例については、規格性が非常に高いことが窺える。しかしながら、本資料についての理化学的な分析は未実施であり、鉛の産地や鉄砲玉そのものの流通経路についての検討は、今後の課題としたい。

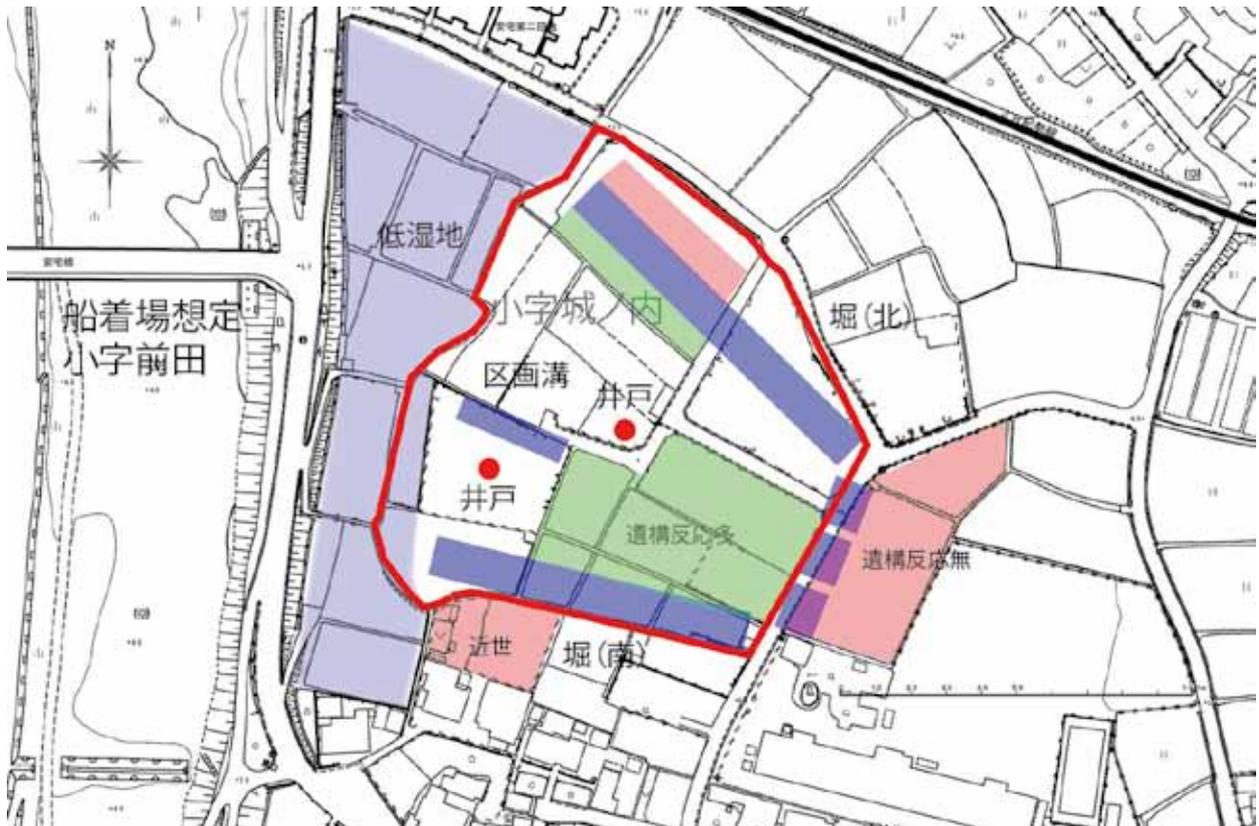
図3 本拠・居館の復元模式図

これまでの調査成果をもとに、安宅氏の本拠・居館の様相を復元すると、小字城ノ内を中心に、幅約 10～13m 程度の堀で北側と南側を区画し、西側は自然地形による低湿地状となっていたと想定される。東側の区画については、地下レーダ探査による遺構反応の多寡による判断となる。本城跡の規模は、南北約 120 m、東西約 100 m の不整形な台形状を呈する。

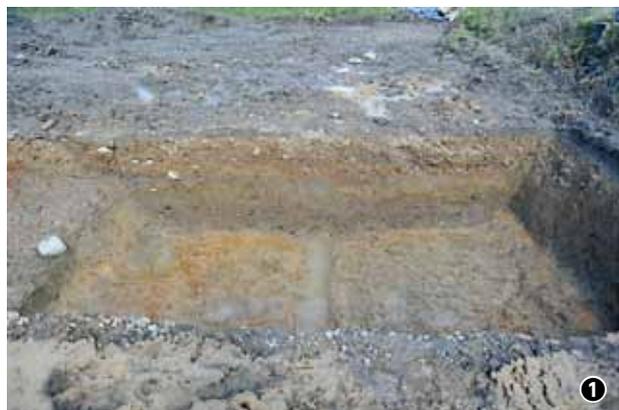
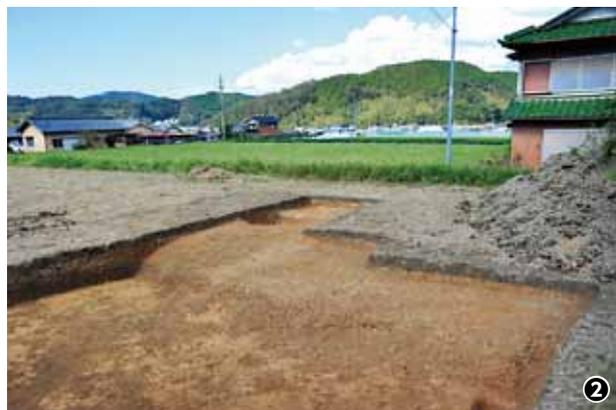
写真1 1 トレンチ及び 2 トレンチ調査成果
(1：1 トレンチ堀北壁断面 南から、2：2 トレンチ土塁検出状況 南から)

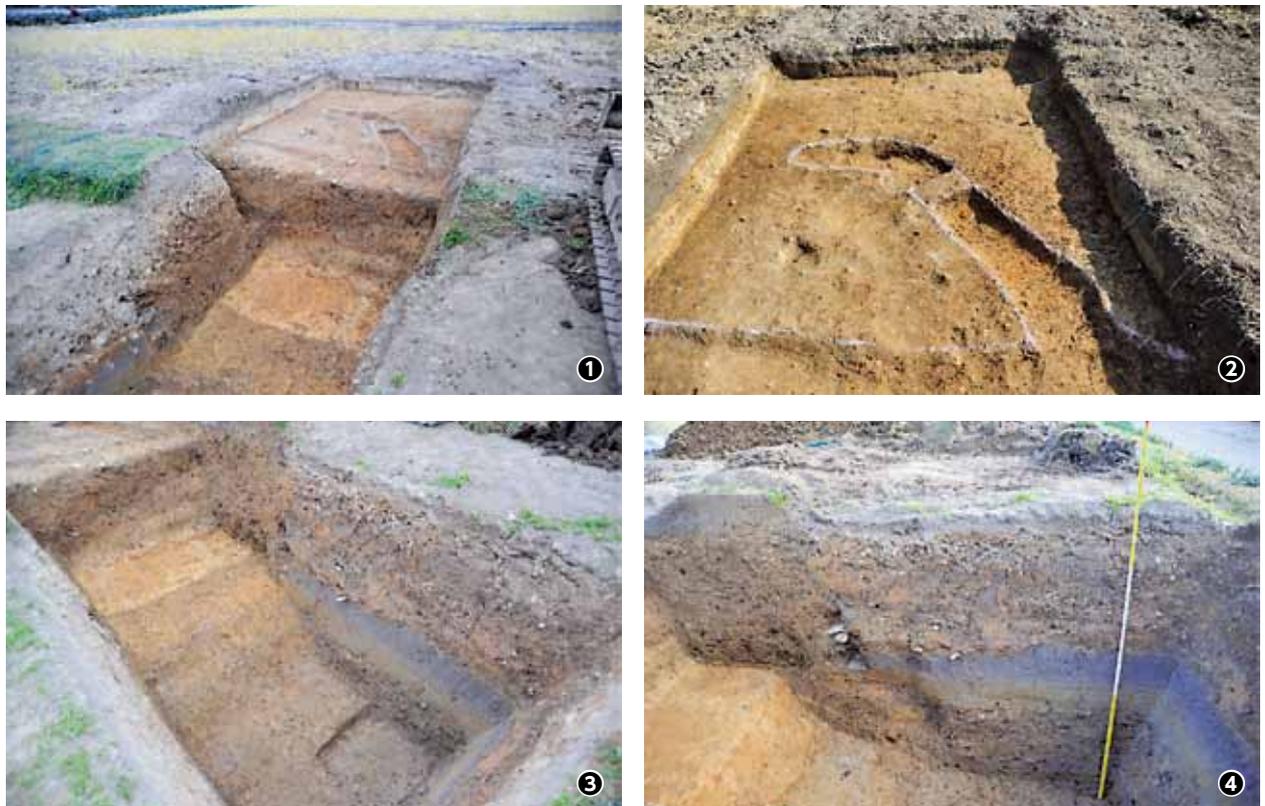
写真2 4トレンチ調査成果

内郭では、西側の内堀を確認した。これまで「ホリジ」において地名及び水田区画から堀の存在が確認されていたが、発掘調査により1トレンチでは「ホリジ」の北延長部分の堀を確認するとともに、4トレンチでも「ホリジ」の水田区画の下層に内堀が存在することが確認できた。1トレンチの成果より、内堀は富田川に面する段丘崖まで続いていることが想定される。内堀の規模は、4トレンチでは検出最大幅5.2mを測る。4トレンチでは現在里道拡幅により、「ホリジ」の水田区画の一部が埋められており、里道の拡幅は現在の半分程度であり約1.6mが「ホリジ」

(1：トレンチ全景 西から、2：「オオダ」遺構検出状況 西から、
3：「ホリジ」堀跡完掘状況 北西から、4：堀跡断面 北から)

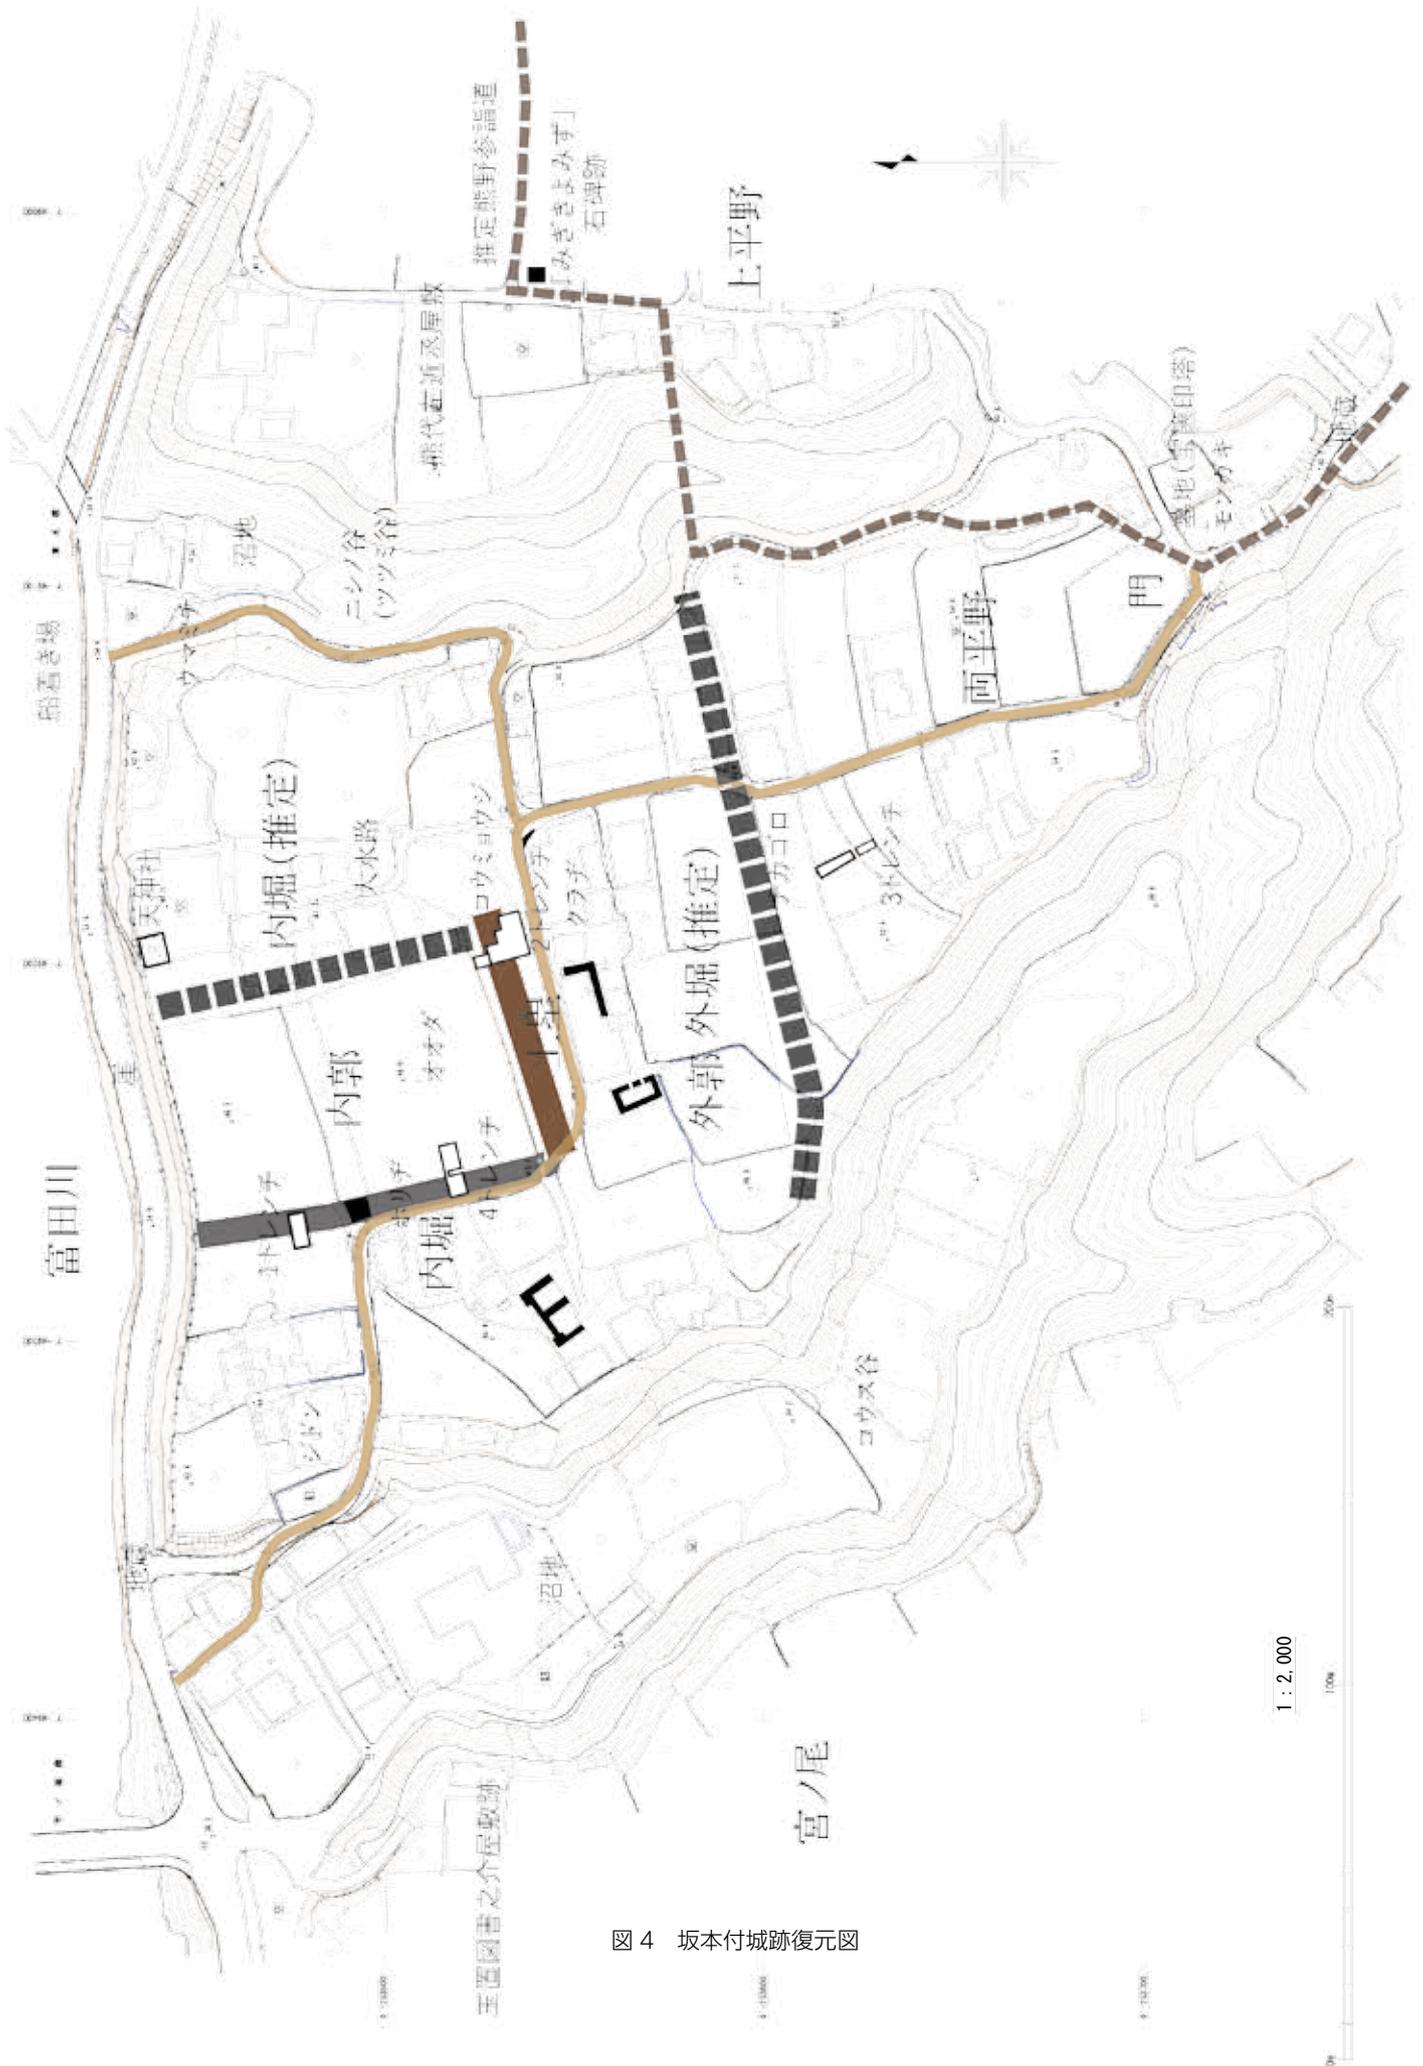
図4 坂本付城跡復元図

約7.3mの土塁が存在していたと考えられる。また、外郭は、南北160mの外堀に区画され、南北約160m以上、東西160m～220mに復元でき、奉公衆の館跡にふさわしい規模と考えられる。さらに、「モンガキ」付近には堀切状の地形が認められ、さらに館跡の規模は大きくなると考えられ、その範囲については丘陵全域におよぶ可能性が高い。

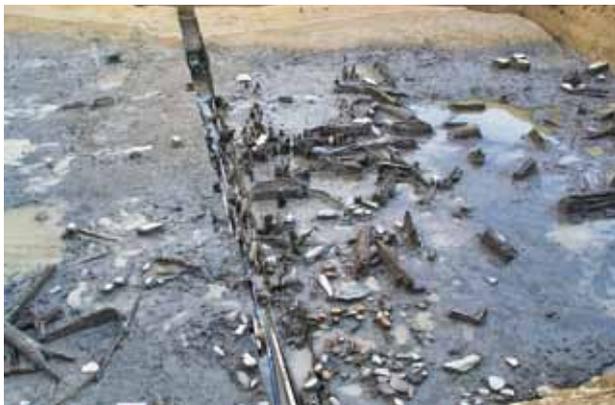
写真 1 自然流路内の篩状遺構

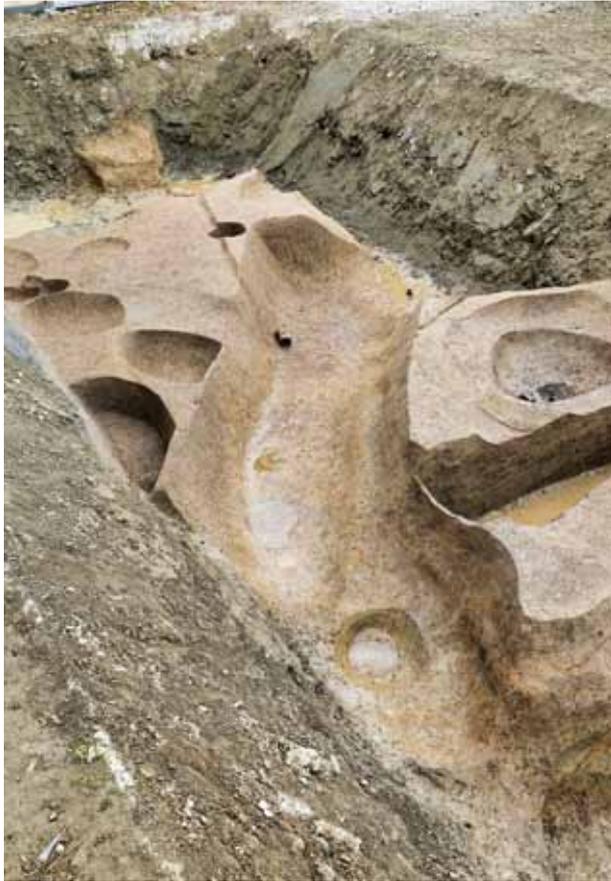
写真1 周溝墓の可能性ある弥生時代中期後葉の溝

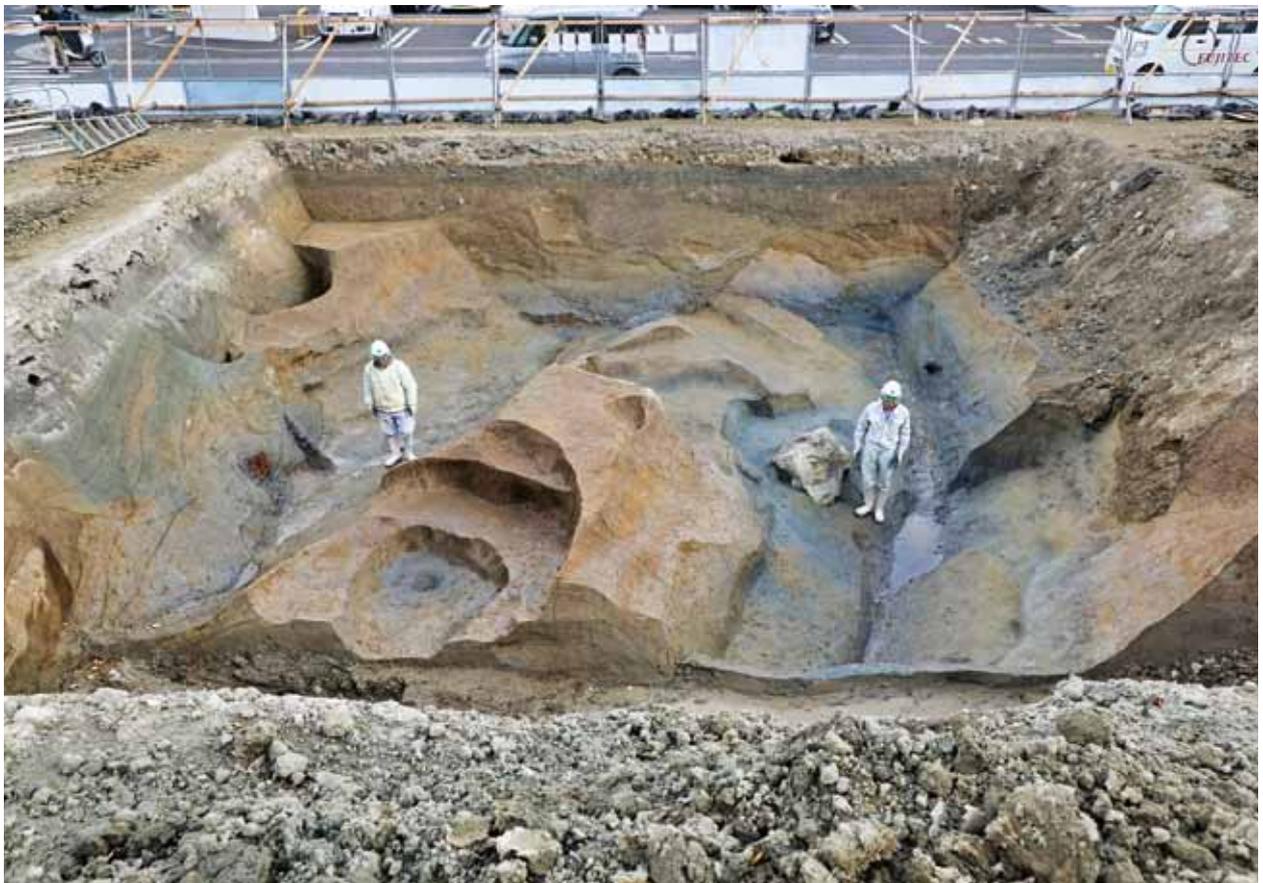
写真4 環濠とされる67・45・26次調査の大溝に平行する大溝

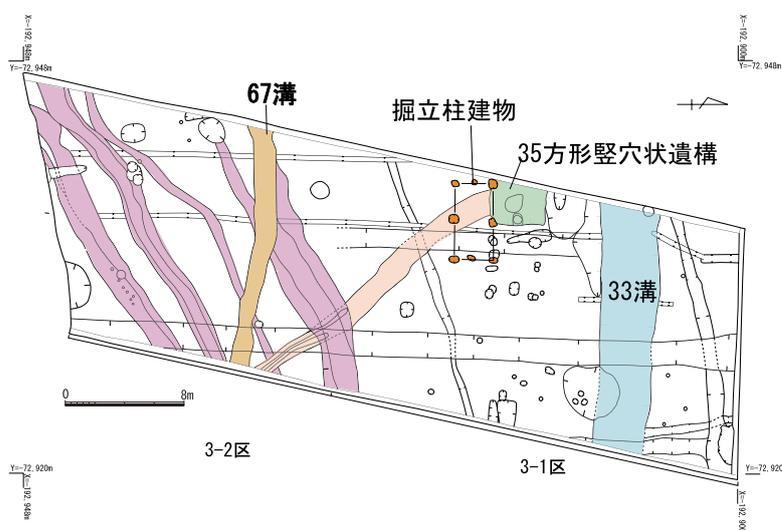
図2 第3次調査の検出土遺構全体図

3-1区西部では方形竪穴状遺構と掘立柱建物を検出した。方形竪穴状遺構の一部と掘立柱建物、3-2区東部から北西方向へ延びる溝が重複しているが、重複関係から溝→方形竪穴状遺構→掘立柱建物の順に形成されたとみられる。掘立柱建物は1間×2間で、桁行・梁行の間尺はそれぞれ2.6mである。主軸は33

溝と平行な東西方向であり、梁側には東柱とみられる柱穴を伴う。

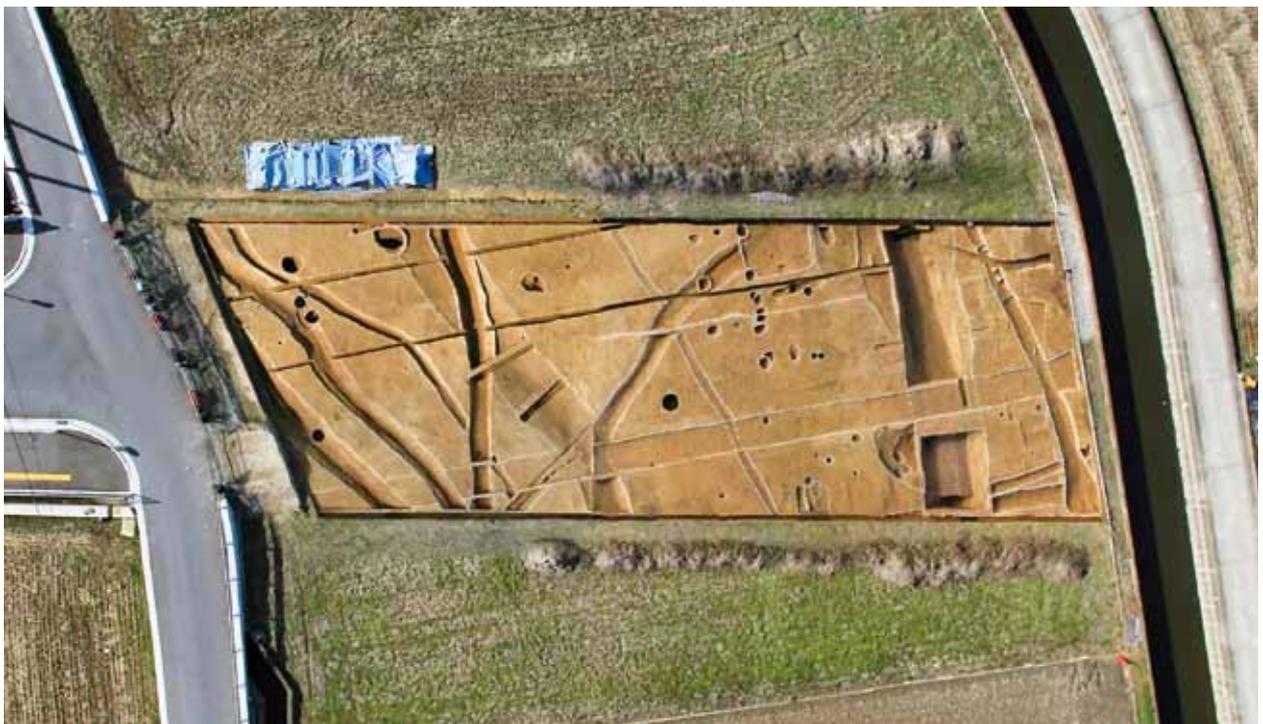
写真4 第3次調査全景（真上上空から：右側が北 モザイク写真） 写真右が現在の六箇井用水

今回の調査からは、現在情報の少ない古代における田屋遺跡北東部の様相を窺うことができる。検出遺構のうち33溝は、その規模から古代の主要水路であった可能性がある。検出した溝をはじめとする今回の調査成果は、古代の田屋遺跡、とりわけ当時の土地開発を考える上で重要な手がかりになると予想される。今後、地形や当時の地域政策など複数の視点からこの遺跡を検討する必要がある。

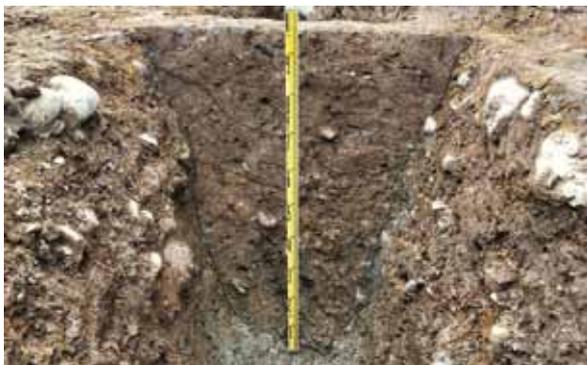
写真3 溝断面 北東から

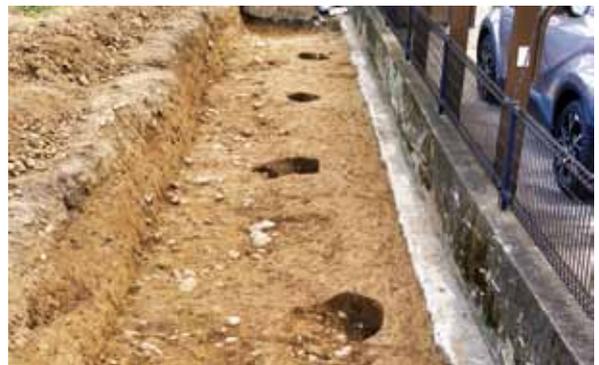
写真4 調査地南西端 柱列 北から

調査地の南西端では掘立柱建物跡の可能性のある柱列が検出された。その他、柱痕のある柱穴が多数検出されており、複数の建物等の存在が推測される。出土遺物には器類の他に、金属製品の生産が想定されるものもある。調査結果から、古代の拠点的な場所であった当地域において、同時期の遺構の広がりが見られた。他の遺跡との関連性や違いを考慮し、当時の様相を想像することが必要である。その他、調査地の包含層からは多数の弥生土器も出土しており、弥生時代の遺構の広がりが推測される。各時代の痕跡により、この地域が生活に適した安定した場所であったことがわかる。
