地宝のひびき

報告資料集

地宝のひびき ―和歌山県内文化財調査報告会―

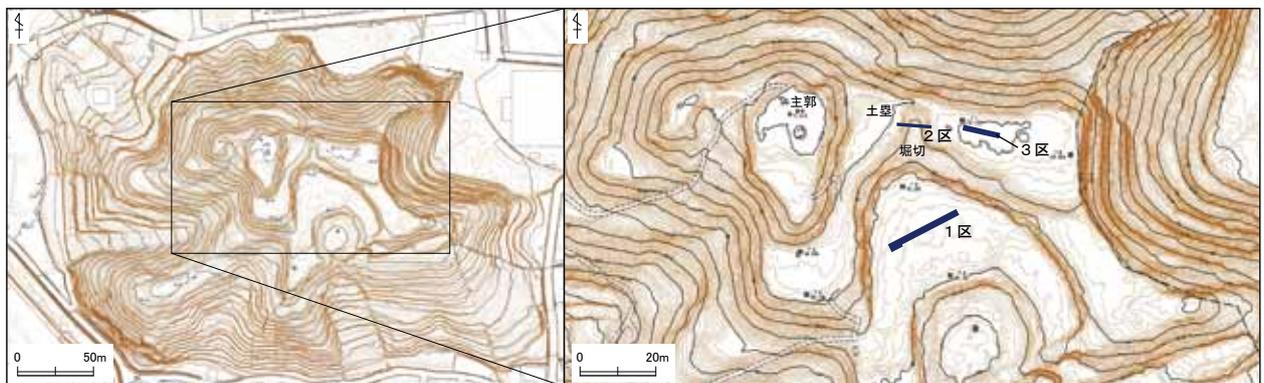
図1 湯浅城跡測量図 (S=1/5000) 及びトレンチ配置図 (S=1/2000)

1区 これまで、1区を設定した平坦面については、城跡に伴う曲輪と考える見解や近代に開墾された場所だとする考えがありました。今回の調査で土層を1層ずつ確認した結果、上から順に、表土及び耕作土の第1層、近世と中世の土器を含む第2層、中世半ばから後半の土器を含む第3層、

中世前半の土器を含む第4層、上面に焼土がひろがり、中世前半の土器を含む第5層、岩盤の上に整地された第6層、そして岩盤である第7層を確認することができ、この平坦面の利用が中世前半にさかのぼることが分かりました。

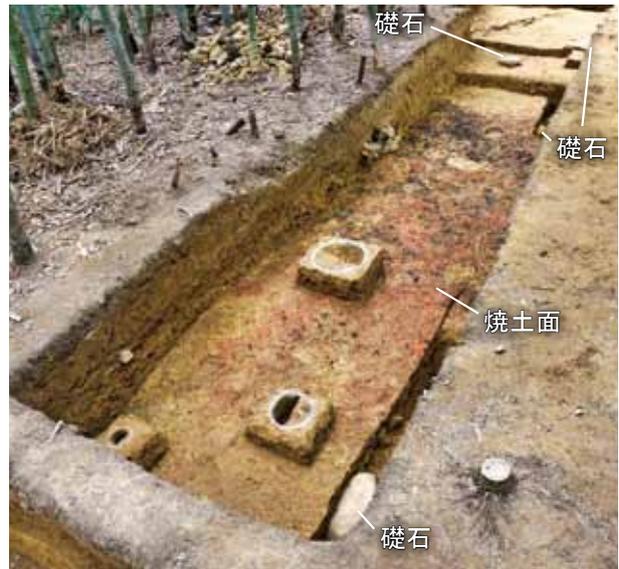
写真1 1区 焼土面と礎石（北東から）

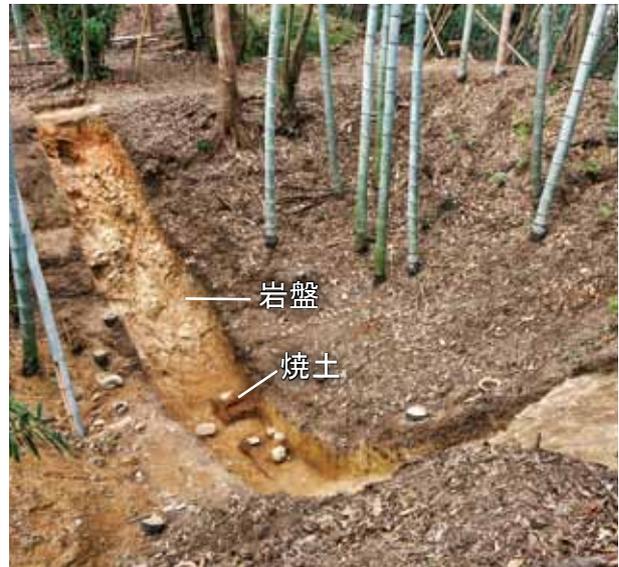
写真2 2区 堀切と焼土（東から）

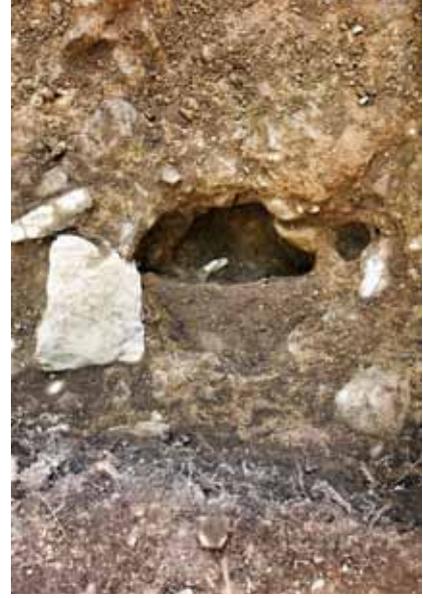
写真3 柱穴跡全景 (西から)

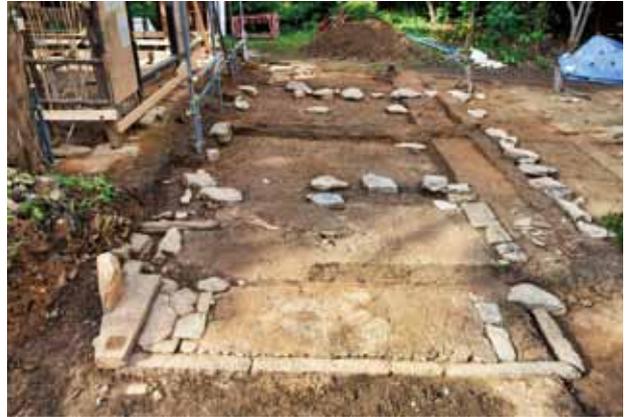
写真2 玄関棟

玄関棟は、座敷棟と北棟の間にあった建物で、平成7年頃に暴風のため倒壊し、建物跡は土に埋もれ、調査前は通路となっていた。調査により礎石を確認したほか、玄関部分の構造が明らかになった。また、西側の座敷棟との間で、便所跡と考えられる埋鉢を2個体検出した。2個体とも徳島県の大谷焼で、時期は大正から昭和初期と考えられる。

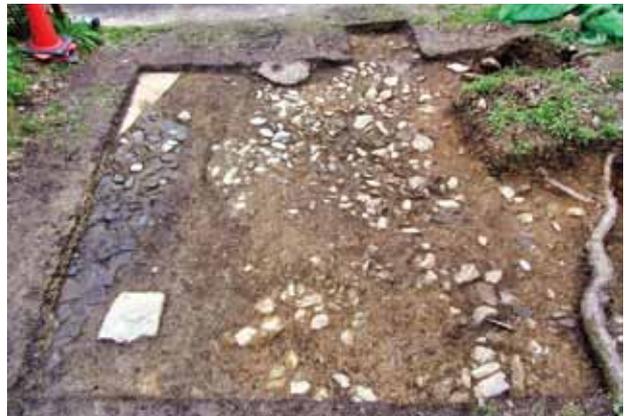
写真4 門跡

敷地東側の門跡の調査では、石敷遺構、瓦敷遺構、礎石と考えられる石を検出した。石敷遺構は5cmからこぶし大程度の石が用いられている。南側はかく乱を受けており、そのかく乱の下層より瓦敷遺構を検出した。瓦は主に平瓦を用いており、概ね江戸時代後期以降と考えられる。
