# 地章のひざき

## 一和歌山県内文化財調査報告会 2022一報告資料集

主催:公益財団法人 和歌山県文化財センター

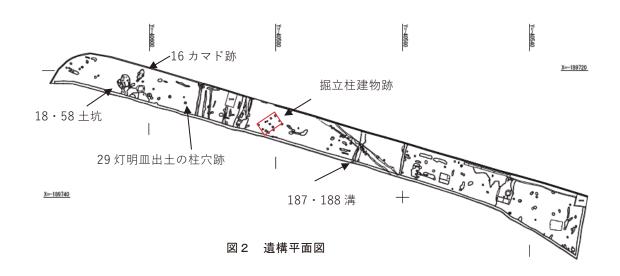
写真1 調査区全景(南上空から)

令和3年度の調査では、掘立柱建物跡、中世土器が多く出土した土坑、カマド跡、 土師器皿を使った灯明皿が出土した柱穴跡などの中世の人々が生活した痕跡(遺構) が見つかった。また、普通の集落跡でみられるような生活雑器である土師器皿や瓦器 碗、土師質羽釜などが多く出土している一方で、当時の高級品である中国製の連弁文 青磁碗や白磁皿の破片が十数点出土した。この他、一つの土坑から滑石製石鍋の破片 が2点出土している。割れてしまった石鍋片を温石(石を温めて使用するカイロ)に 再加工している。

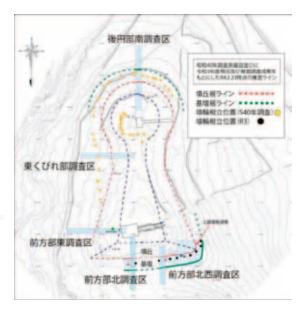
図2 寺内18号墳墳丘測量図及び調査区配置図

調査の結果、寺内 18 号墳は基壇を含む全長 31mの前方後円墳で、墳丘は1段築成 と考えられ、墳丘の大部分は地山(岩盤)を削り成形していることが判明した。

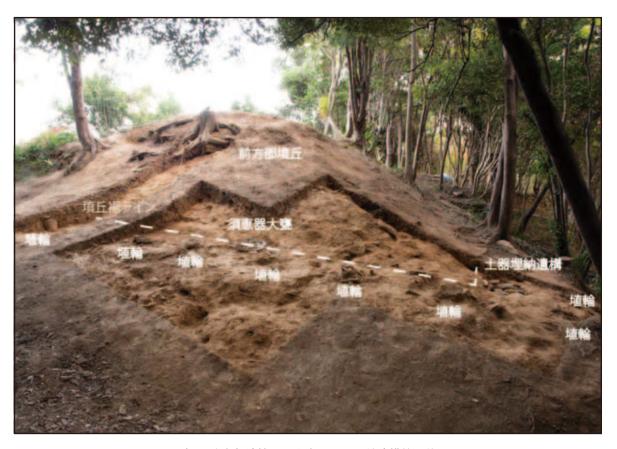
写真1 前方部埴輪列・大甕・土器埋納遺構検出状況

前方部では、墳丘裾に造られた平坦面(基壇)上に円筒埴輪と石見型埴輪からなる

埴輪列を確認した。さらに、埴輪列より墳丘 側の空間には、据え置かれた須恵器大甕と、 18点の土器を土坑内に配置した土器埋納遺構 を検出した。

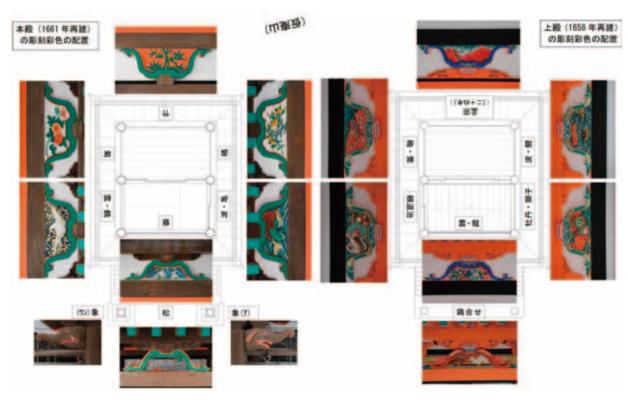
図1 本殿(左)と上殿(右)に配された彫刻の題材(図の下方が正面(北)側、背後に仮庵山が存在する)

今回修理の中心となった本殿(寛文元年・1661)と上殿(明暦4年・1658)に配され た彫刻の題材を整理することで、360年前の田辺における新熊野権現社の存在、当時 の民衆の信仰や熊野との関係などうかがい知れた内容を紹介する。本殿の彫刻画題は、 紀州藩付家老であった田辺領主・安藤氏の家紋「下がり藤」を中央に置き、4代・直清 公の寄進であることを示す。その周りには「蓬莱山(仙人の住む地)」の要素を分解 して配する。屋根の正面には菊と桐の彫刻を組み合せ、修験道との関係の大きさを伝 える。一方、氏子衆の尽力で再建された上殿では、中央に「龍(神)」を据え、その近 くには「鶏合せ」神事や「源頼政の鵺退治」といった、熊野水軍が源氏方へ加勢する 経緯を伝える題材を並べ置く。その脇には「梅・鶯」の彫刻も据える。この4つの彫 刻は本殿前方から見える位置に配されて、そこには神社の由緒や当地方で梅の栽培を 推奨した初代・直次公への崇敬を示したと考えられる。なお、上殿の「梅・鶯」と向 き合う本殿側の彫刻には「橘」が置かれ、社殿背後の仮庵山からは「右近の橘・左近 の梅」の構成ともなっており、両殿の彫刻の配置に籠められた意図は奥深そうである。

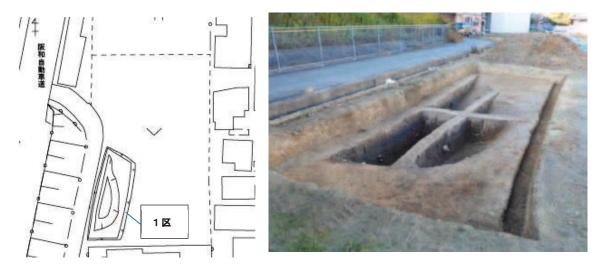
図2 左:調査位置図 右:大型土坑(南西より撮影)

令和3年度の調査は1区と2区に分けて行った。今回紹介するのは1区のものである。遺構は大型土坑を検出しており、大型土坑の埋土にブロック状に焼土、炭化物が混じるのを確認した。遺物は大型土坑から大量の土師器片などが出土している。特に高坏の破片が多く、土坑内のほぼ一か所に坏部分が下を向いて積み重なるようにして出土した。その中には須恵器の坏も1点あり、その下に土師器片も堆積していた。

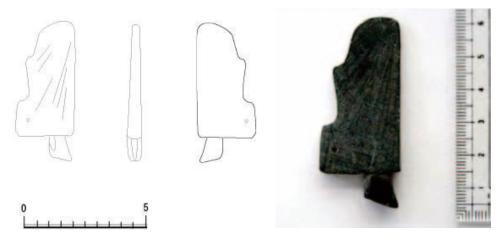
図4 刀子型石製品(左:実測図 右:写真)

これらの遺物洗浄作業中、壺の頚部に詰まった土の中から刀子型石製模造品が1点確認された。確認した刀子型石製模造品はやや緑がかった滑石製、長辺で5.8 cm、短辺で2.5 cm、厚さ0.7 cmの鞘入の形態である。成形するにあたり、ほぼ片面だけを削っているようで、痕跡は片面に集中している。同じ層から出土した土師器には布留式(3~5世紀頃)の特徴が見受けられるものが多いため、刀子型石製模造品も同年代のものと考えられる。

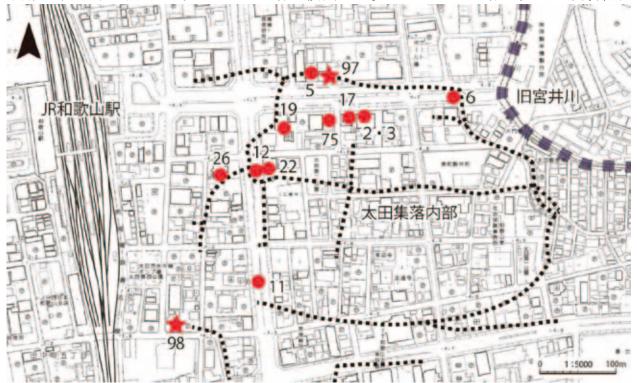
図1 太田・黒田遺跡の大溝検出位置図(破線は岩本2008復元の明治時代の水路、数字は調査次数)

太田城は、現在、各分野からの諸検討によって中世環濠集落が城塞化したものとされている。その根拠のひとつが、太田・黒田遺跡のいくつかの発掘調査地点で検出されている室町時代後期の大溝である(図1)。そして注目するべきことに、その位置は、2008年に岩本茉莉氏が明治時代の地籍図及び字限図の分析をもとに、太田村の景観復元を行った太田村地籍図集成図にある明治時代の水路位置と重なっている。

明治時代の水路をそのまま中世環濠集落の濠とすることはできないが、太田村の周囲には用水や排水のために大溝が掘削されており、そのいくつかは明治時代にも踏襲されている。今回発掘調査を行った97次・98次調査においても、岩本氏が復元した明治時代水路の前身と考えられる大溝を検出した。そこでこの大溝が、太田環濠集落

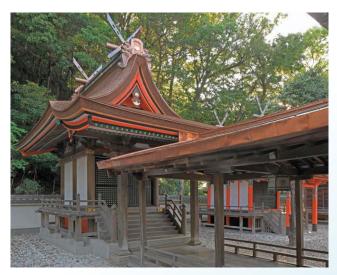
鬪雞神社本殿 (保存修理後)

令和2年度から4年度にかけて、本殿と上殿の2棟では、檜皮屋根の葺き替え時期に合わせて、木部の広範囲に生じた蟻害による破損箇所を健全にするため、軒までを分解しながら軸組の歪みを直したり破損部材の取り替えを行った。分解中に行った塗装調査では両殿とも、360年前に再建された当初のすがた、江戸後期までに塗り替えられた第2期のすがた、明治期に塗り替えられた修理前までのすがた、の3つに整理できた。明治期の彩色は、江戸後期(第2期)の施工面の上に重ねて描かれ、その後100年以上修理が行われなかったため塗膜の劣化・剥落が進み、全容も把握できなかった。一方、その下層に存在した江戸後期の様相は、塗膜片や木肌の風食具合などからおよそ全容が確認できた。そこで今回の塗装修理は、国・県・市との協議や地元住民への見学説明会を経て、関係者の総意のもと江戸後期頃の外観に復旧する方針で実施した。現在の社殿が揃った18世紀後半頃の景観がよみがえったことになる。
