平成 24 年度

和歌の浦史跡等・登録記念物・歴史の道整備事業に伴う

# 名勝和歌の浦妹背山三断橋修理報告書

公益財団法人和歌山県文化財センター

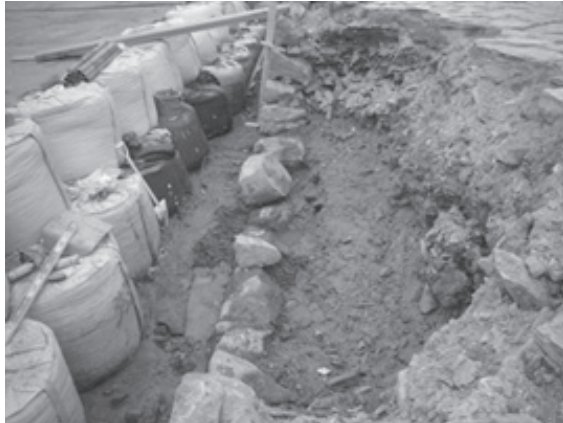
図 19 石垣B（北面東）根石の通り

石垣B北面より、形状が間知石（図19）状の石が見つかった。まだ形状が固まらない時期の間知石と考えられる。

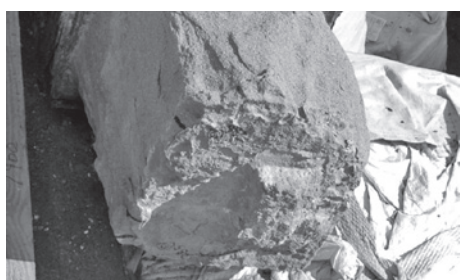
K 4 上端部

橋脚よりも少し大きく作られている。K 4 には矢穴あとがある。

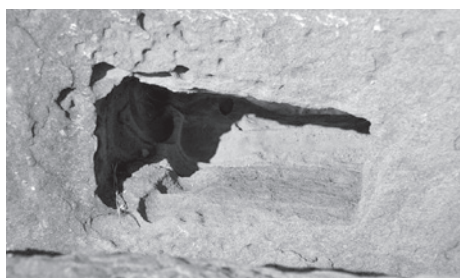
K 3 貫孔

橋脚は、上部に出ている部分の磨滅が激しく、下部に行くほど磨滅が少ない。これは、石橋 3 の橋脚も同様である。貫穴があるのは、K 3 のみである。上端には、上部を支えるための「ほぞが作られている。下端部は、K 3 が僅かであるが、凹状に削られている。中央部西側の K 3 のみ、東西方向、橋の方向の貫穴が作られている。

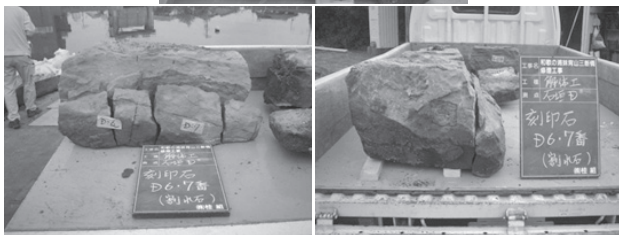
図52 刻印石

#### 4. 刻印

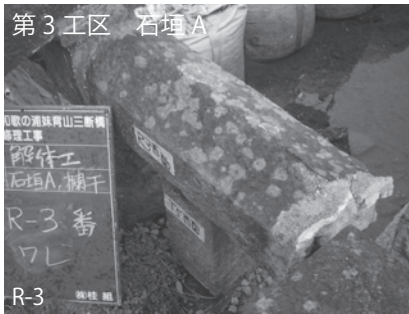
R-3

| 和歌の浦妹背山三断橋修理工事 | | | | | | | | | | | | | | | | |
|---|---|---|---|---|---|---|---|---|---|---|---|---|---|---|---|---|
| R3 | " | " | 210 | 110 | 110 | 160 | 210 | 110 | 110 | 165 | 610 | | ひび | 新 | | ○ |

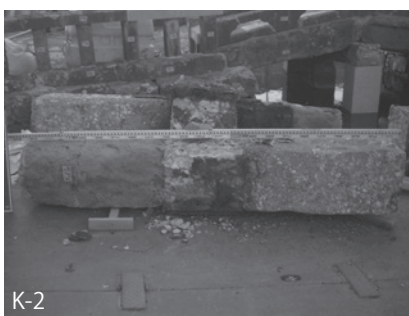
K-2

| 和歌の浦妹背山三断橋修理工事 | | | | | | | | | | | | | |
|---|---|---|---|---|---|---|---|--|---|---|---|---|---|
| K2 | 〃 | 〃 | 〃 | 370 | 400 | 2,220 | 2,250 | | 〃、横ひび | 新 | | ○ | |

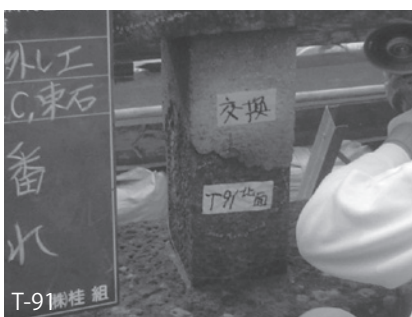
T-91 陳桂組

| T91 | 〃 | 〃 | 160 | 160 | 420 | 420 | 450 | モルタル塗り、縦ひび | 新 | | ○ |

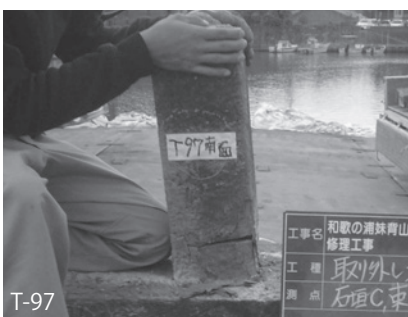
T-97

| T97 | 〃 | 〃 | 160 | 160 | 460 | 475 | 505 | ひび大 | | 接 | |

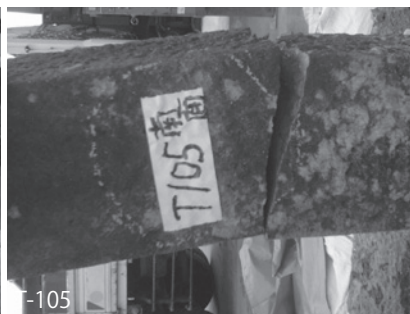
T-104

| T104 | 〃 | 〃 | 160 | 165 | 440 | 445 | 475 | ひび、はくり | | 接 | |

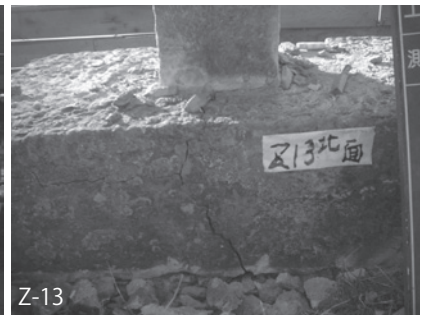
Z-13

| 和歌の浦妹背山三断橋修理工事 | | | | | | | | | | | | | | | | |
|---|---|---|---|---|---|---|---|---|---|---|---|---|---|---|---|---|
| z13 | 〃 | 〃 | 370 | 250 | 270 | | 370 | 250 | 270 | | 1,005 | 5 | ひび小 | | | ○ |

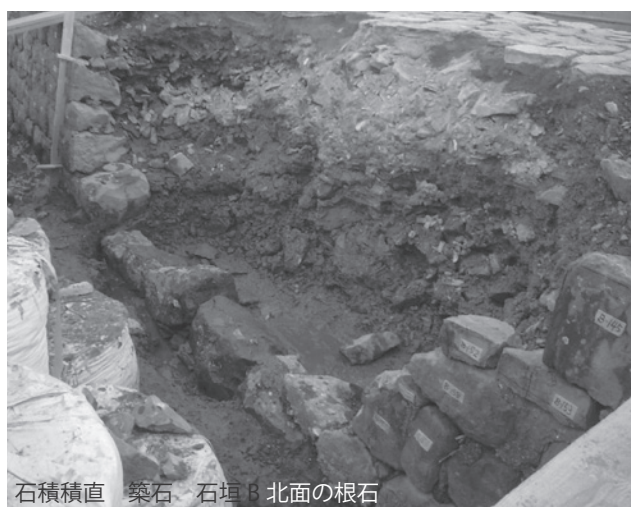
石積積直 築石 石垣 B 北面の根石

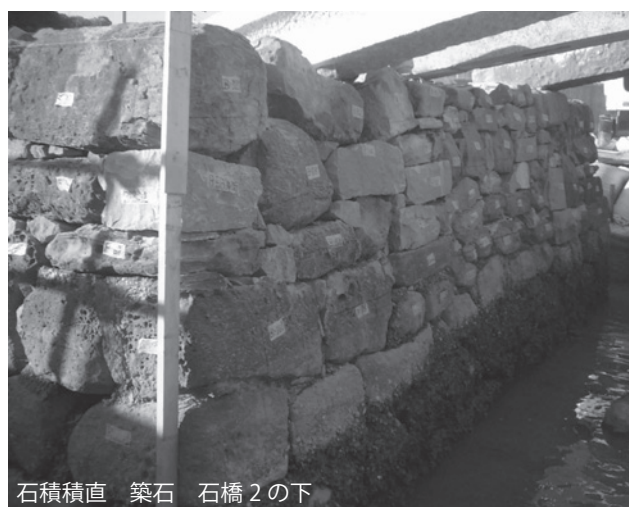
石積積直 築石 石橋 2 の下

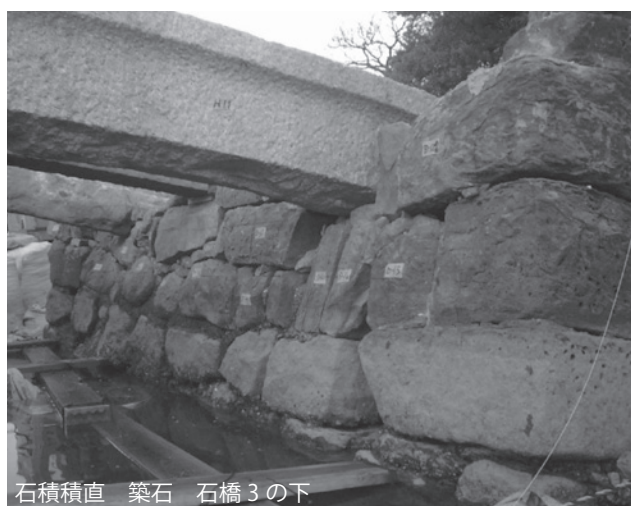
石積積直 築石 石橋 3 の下

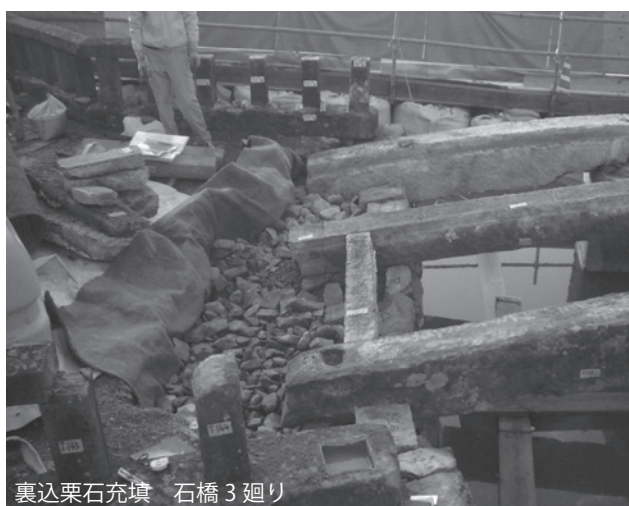
裏込栗石充填 石橋 3 廻り

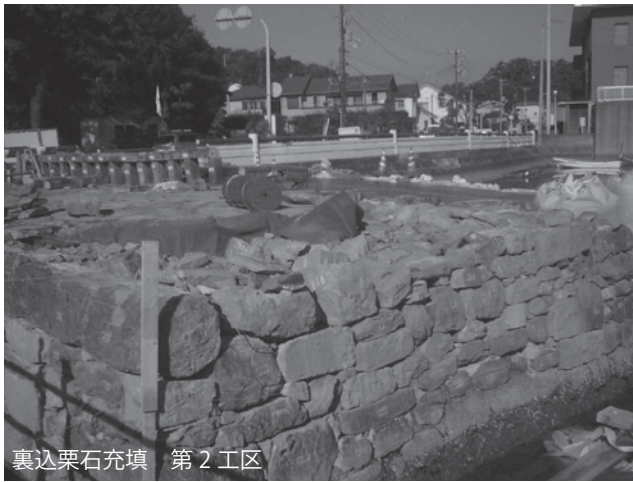
裏込栗石充填 第2工区

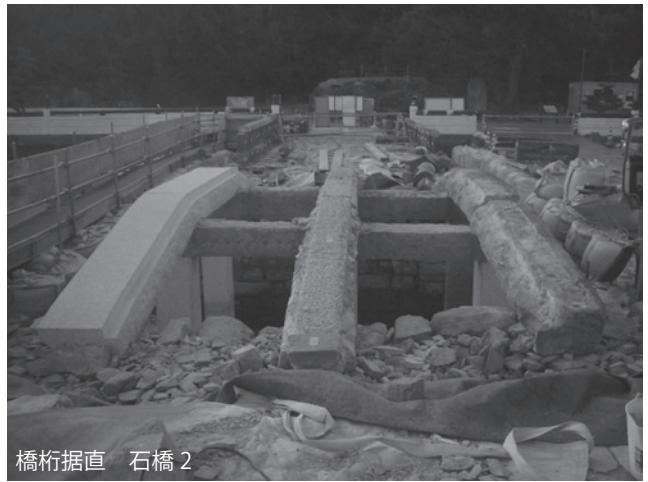
橋桁据直 石橋2

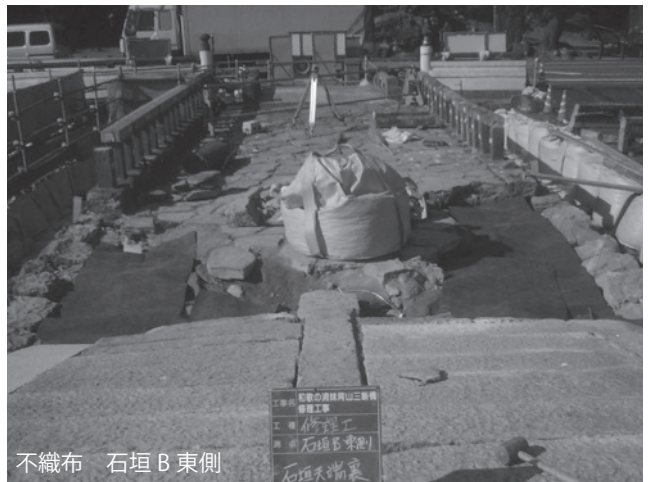
不織布 石垣B東側

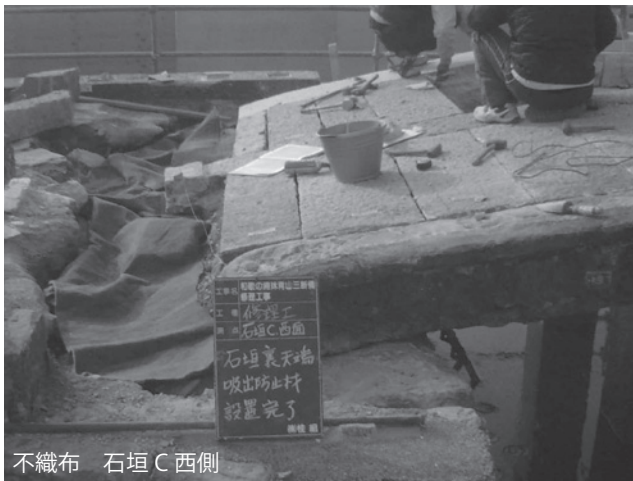
不織布 石垣C西側

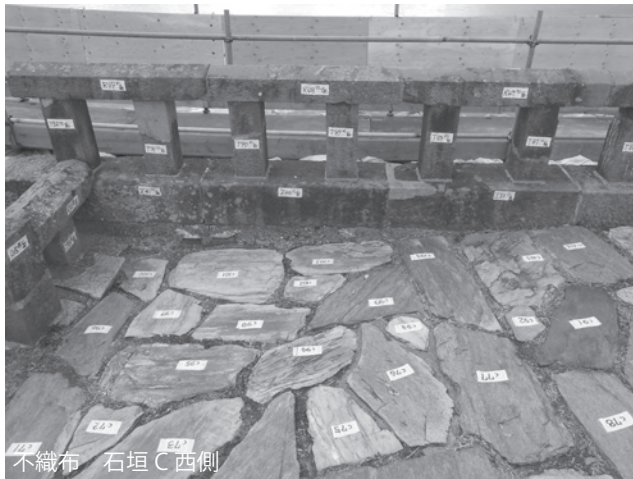
不織布 石垣C西側
